かごしま遺跡フォーラム 2015

# 「遺跡が語る！」

## 斉彬の描いた未来」

## 資料集

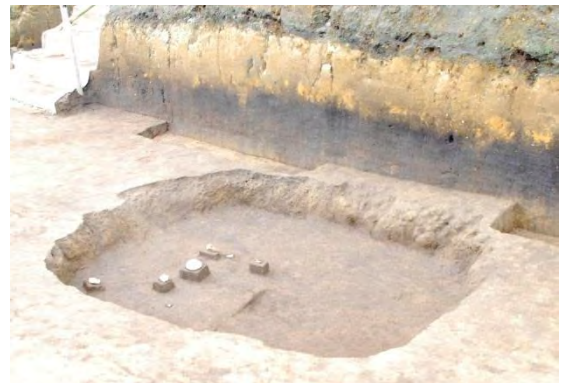
調査区 1 では縄文時代早期（約 8,000 年前），調査区 2 では弥生時代（約 2,000 年前）の竪穴住居跡が検出されました。それぞれの住居が建てられた時期には 6,000 年の隔たりがありますが，どちらも地面を垂直に掘り下げた竪穴上部に，柱・屋根を構築したもので，基本的構造に大きな違いはありません。

竪穴住居跡（縄文時代早期）

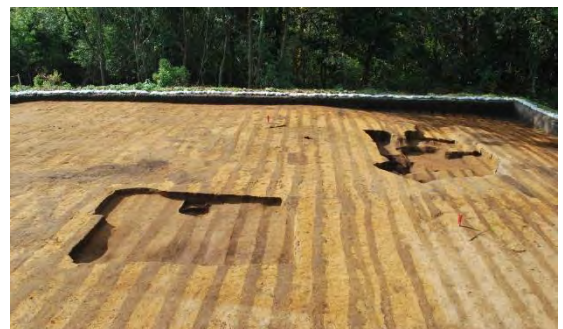
竪穴住居跡（弥生時代）

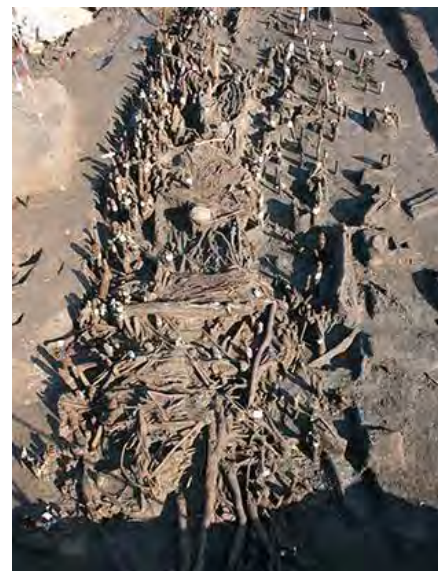
この遺構は干拓地に構築された堤防もしくは道路の基礎部分と考えられ、脆弱な地盤に加工した木杭（群杭）を無数に打ち込み、その上に敷粗朶・敷丸太とよばれる木材を敷き詰めています。打ち込まれた杭は長いもので 150 cm もあり、湿地帯での作業の困難さが伝わります。

土木遺構（近世）の検出状況②

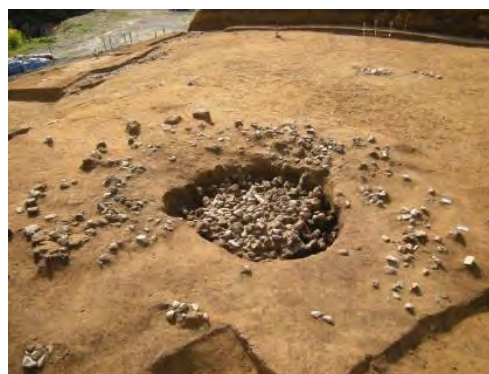
特に注目されるのが，縄文時代草創期の大型集石遺構（平成 26 年度）です。直径約 2 m・深さ約 30 cm の円形竪穴内に約 1,600 個もの礫を詰め込んだ状態で検出され，周辺からは隆帯文土器が出土しました。礫を取り除いた竪穴中央部には石組炉があり，その真下からは小型礫を使用した集石が検出されました。このような構造の遺構は例がなく，その用途や性格について，慎重に検討していく必要があります。

検出された集石遺構（縄文草創期）

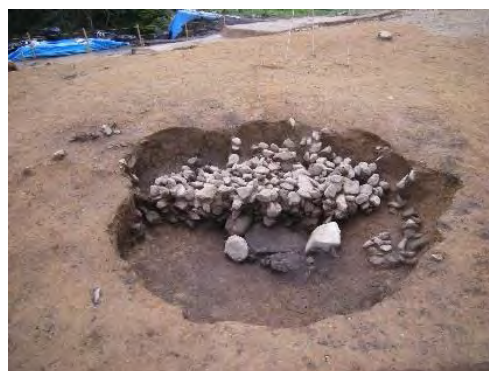
集石遺構の礫の下から，石組炉が！

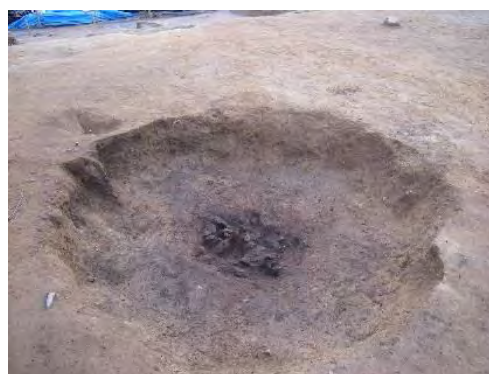
石組炉の下から，さらに“集石”が！

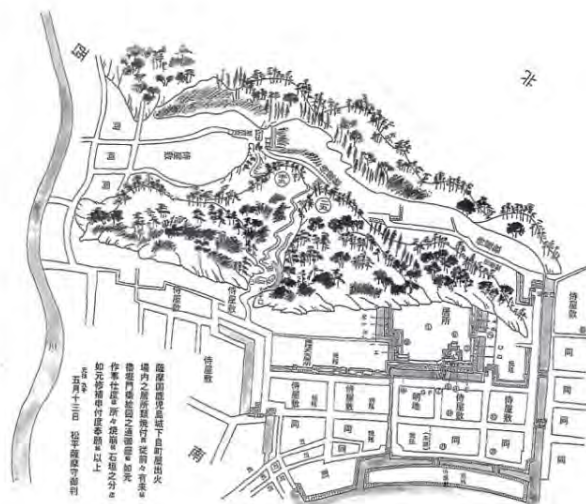
図1 鹿児島城絵図 扣【註】

元禄 9(1696)年 4 月の大火で、藩主の居所と隣接する二之丸の一部が灰燼に帰し、その後行われた本丸の再建は宝永 4 (1707) 年に終わっている。この大火に伴う石垣の修築は相当の範囲に亘るもので、図 1 の「<sup>ひかえ</sup>鹿児島城絵図 扣」は元禄の火災後に幕府への届出のために作成された絵図の控えである。

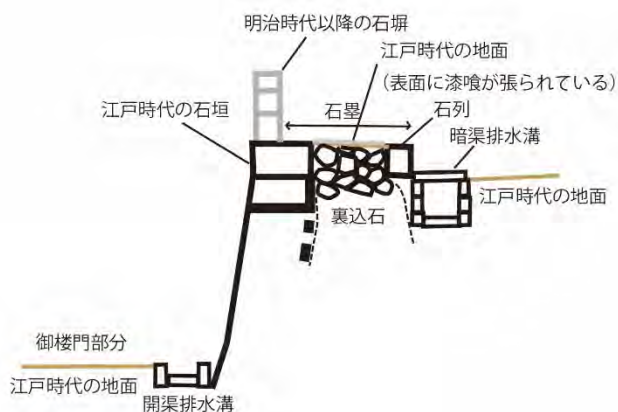
石垣の裏側・前面で石垣に沿うように通っている石組み排水溝の存在は、鹿児島(鶴丸)城跡の石垣とその周辺が、排水をいかに処理するかを考慮した構造になっていたことを示していると考えられます。

図3 石垣裏側と前面の構造

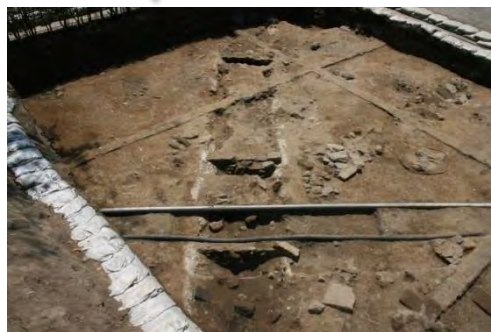
その結果、能舞台の橋掛り<sup>はしがかり</sup>の一部を確認しました（写真 4）。橋掛りとは、「本舞台」と「鏡の間（楽屋）」<sup>ほんぶたい かがみ ま</sup>を結ぶ廊下で（図 5）、今回はその床下面が確認されました。確認された橋掛り部分の床下面は、長さ 9.5m、幅 1.4m、深さ 0.3m ですが、上部は後世の攪乱<sup>かくらん</sup>のために削られていました。音響効果を高めるために、床面は半円溝状で、硬化面の上に漆喰を敷き固めていました（図 6）。

写真 4 能舞台橋掛り部分（東から）

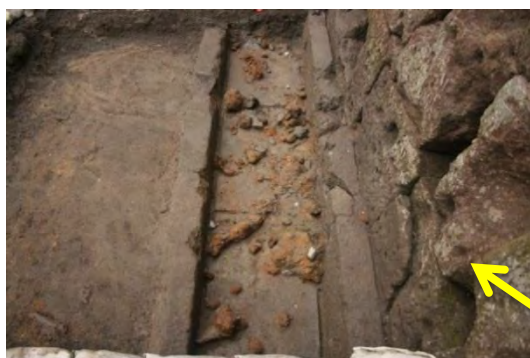
西南戦争の時のものと考えられる弾痕及び砲弾片は、御楼門部分の石垣や石垣裾部で検出された開渠排水溝で確認されました。開渠排水溝には、四斤野砲または山砲の破片と考えられる砲弾片や砲弾を受けた衝撃で崩れた石垣の破片が散乱していました（写真5）。また、石垣には、砲弾片や銃弾がめり込んだ状態で確認されています（写真6・7）。さらに、石垣裏側の調査では、銃弾も見つかっています（写真8）。西南戦争の最後の戦いである城山攻防戦の際には、私学校・角矢倉（本丸部分のこと）を薩軍の佐藤三二隊 26 名が守って政府軍と戦っており（黒龍會本部編 1909）、この弾痕や銃弾はその時のものかもしれません。

写真5 開渠排水溝内の砲弾片・石垣片（北東から）

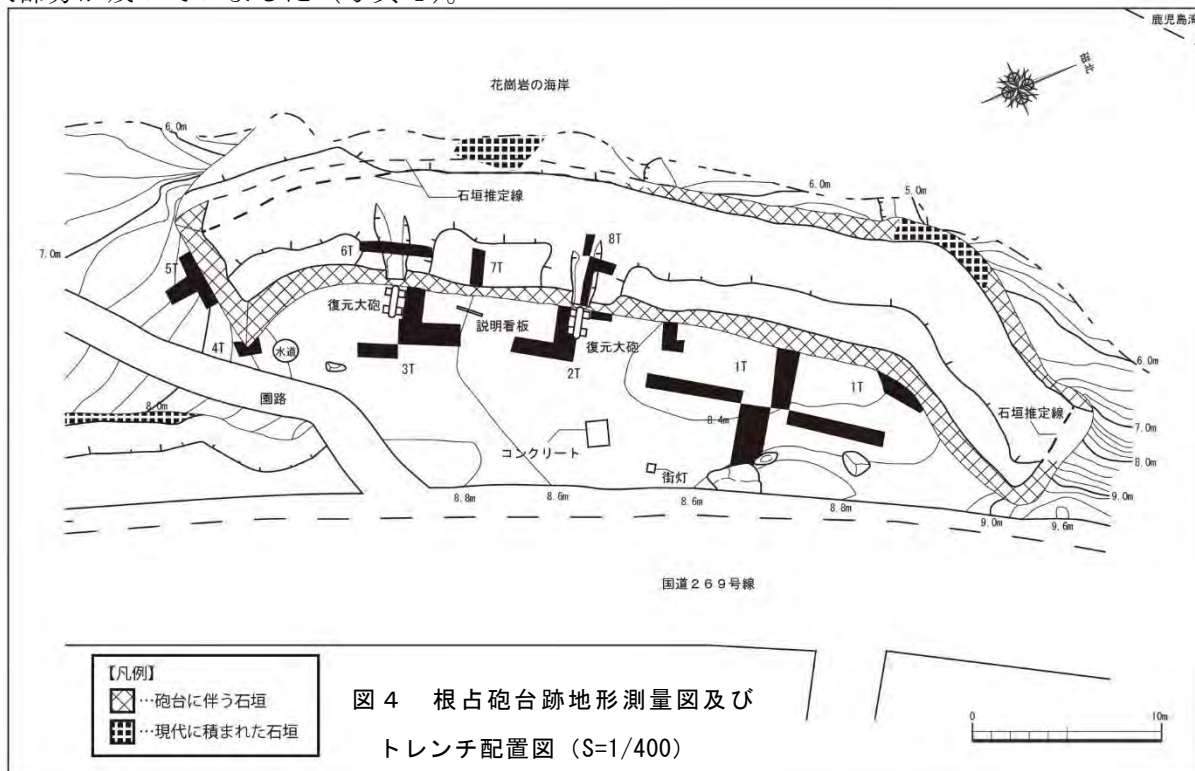
地形測量を行った結果、石垣を含む土塁の規模は、長さ約 50m、幅約 0.8m、石垣の高さ約 2m であることが分かりました（図4）。石垣は、砲門部分が阿多火砕流起因の凝灰岩の切石<sup>ほうもん</sup>、その他の部分が花崗岩と凝灰岩の自然石を石材としています。また、山側の石垣は良好に残っていることが知られていました（写真3）が、海側の石垣も一部崩落や積みなおした痕跡もありますが大部分が残っていました（写真4）。

図4 根占砲台跡地形測量図及び  
トレンチ配置図 (S=1/400)

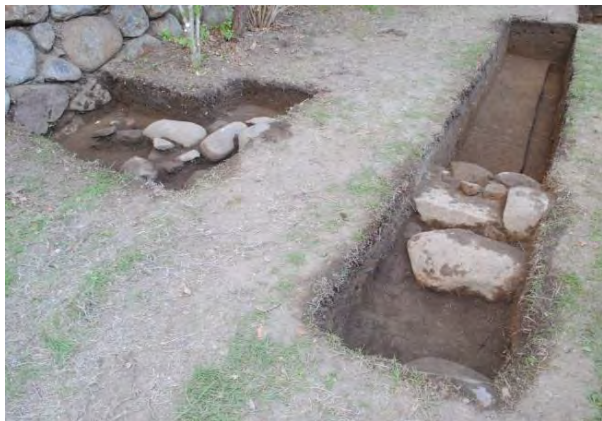
1 トレンチ 砲座や砲台関連施設の有無を目的とし、調査を行いました。調査の結果、石列を検出しました(写真5)。石列の性格については今後更なる検討が必要です。また、土層の観察から石垣築造前に整地を行っていることが分かりました。

写真5 1トレンチ検出石列

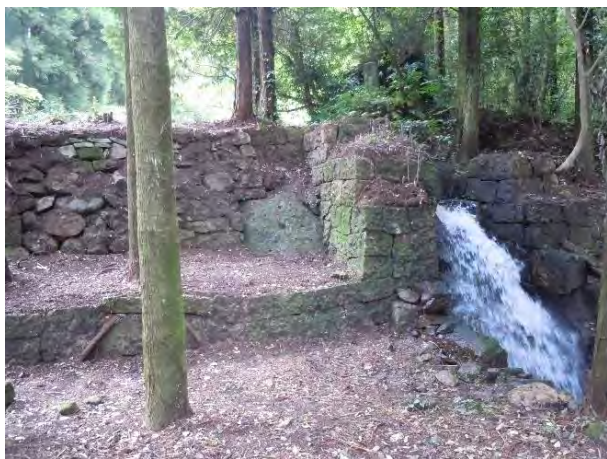
発掘調査では図面に描かれた水路跡・石垣が検出された。敷地の西側は、昭和 50 年頃に行われたほ場整備で破壊されたのではと思っていたが、田の中に残る石垣等の位置は、維新ふるさと館の図とほぼ合致する。絵図が信頼できること、ほ場整備が旧地形を活かして行われており、敷地全体の姿がまだうかがえることなどが確認できた。残念ながらタービン水車・エッジランナーに関する遺構・遺物は検出されなかったが、石臼などが出土している。

水路跡と石垣
