縄文の森から

溝状遺構の一性格

東 和 幸

Another Function of a Structural Remains like a Ditch

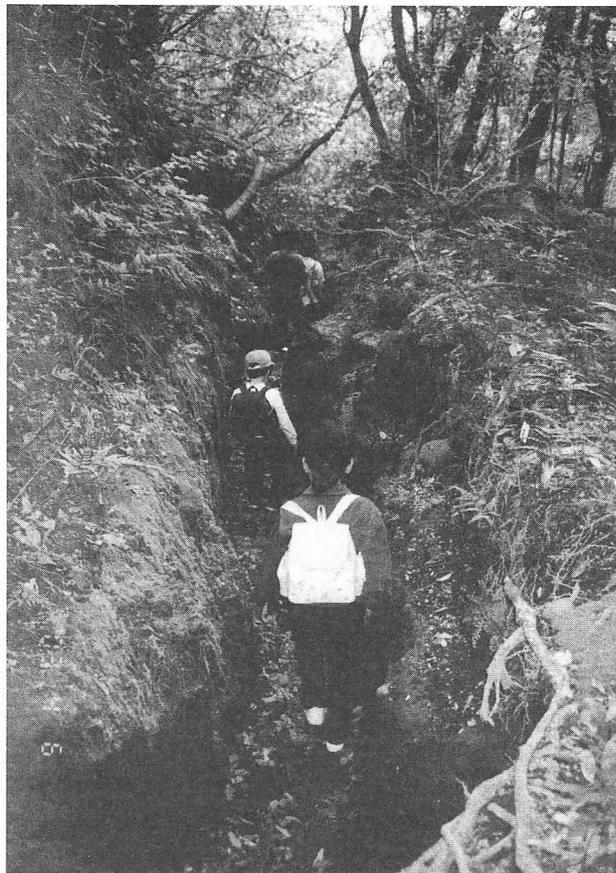
写真1 開聞岳の登山道(開聞町)

一番思い浮かべやすいのが、登山道であり、多くの人々が歩く部分は、草も生えずに窪んでいる。写真1は開聞岳の登山道であり、裾野はスコリアと呼ばれる火山豆石から成っており、登山道の壁面は背丈以上もある。これはわざわざ人間が掘り込んでこの深さになったのではなく、永年歩いたり雨水が流れた結果、そのようになったと考えられる。写真の溝状になった登山道の幅は60cm、深さは130cmある。

発掘現場で検出された道跡は、周辺が更地になった状態であり、草が1本も生えていない状況である。しかし、道が使われている当時のことを想像してみると、家屋などの構造物はもちろん生垣や入り口の様子、さらに草や泥濘、それに往来する人々や牛馬、放し飼いにされた鶏など様々な情景が浮かぶ。道を歩く際も泥濘を避け、露の落ちた草を避けながら歩いたことが想像できる。しかも、道の場合他の遺構と異なり修復を加えながら何十年も使われたと考えられる。通常の遺構の場合、遺跡で目にしている状態は最初に目的を持って掘られた状態を示しているが、道跡は使われた最終的な状況を示している。溝状遺構に対しては目的を持って掘られたものもあるが、道跡としての溝状遺構は使われる間に何十年もかかって掘り込まれていったと考えられる。先に述べたように、身近な例を挙げると、登山道を頭に浮かべてみれば、わざわざ掘り込んで道をつくったのではなく、永年大勢の登山客が歩いて溝状の道が出来上がったことが解ると思う⁵⁾。

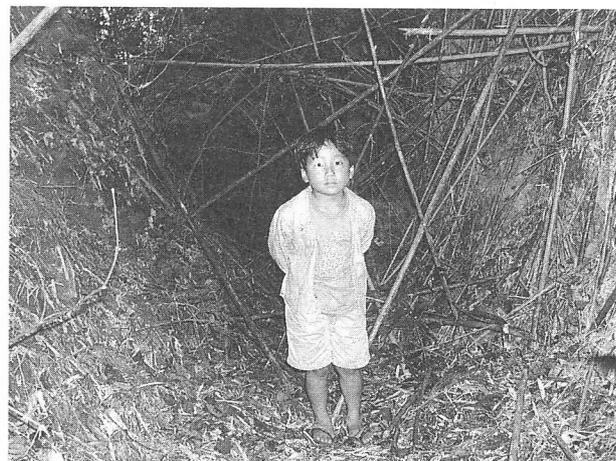
写真2 廃棄されたダシゴロ道(川辺町)

ロ道があり、「U」の字形をした深い溝状になっている。この道は木を引きずっていくので、どんどん抉れて深くなっている。写真2は廃棄されたダシゴロ道であるが、幅は120cm、深さは250cmある。大正14年生まれの人によると、馬の背に「うせやすくする」ために、道の一部を掘り窪めることもあったそうである。「うせる」と

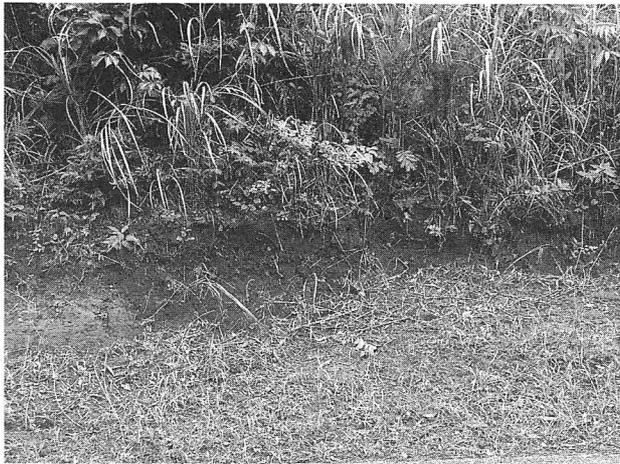
写真3 切り通しにみられる円弧状の断面(鹿児島市)

いうのは馬の背に荷物を背負わすことである。舗装道路はもちろんのこと、車がなかった戦前は、「ジズイ」といって地面を引きずりながら運搬していった様子が見受けられたようである(鹿児島民具学会 1991)。それで、地面も次第第に窪んでいったようである。写真3は鹿児島市須々原付近の指宿スカイラインの切り通し面にみられるU字形の断面である。分水嶺の山間部に位置することから、ダシゴロ道が埋まった状況かと思われる。

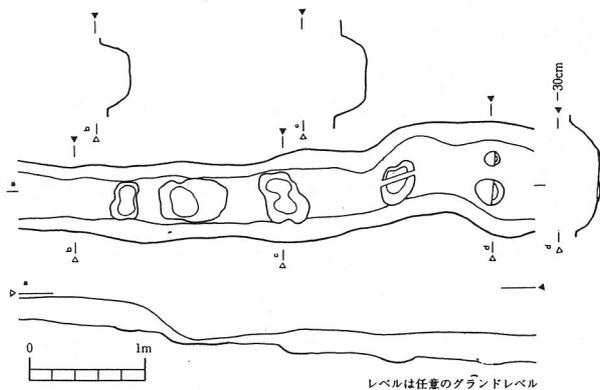
第1図 青木牧場の牛の道

川辺町青木牧場では、何条もの溝状になった牛の道を見ることができ、等間隔の窪みも確認した。第1図は、等間隔の窪みの実測図であるが、溝の断面は円弧状をしており、幅40cm、深さ25cmで、発掘調査で検出される溝状遺構と似ている。

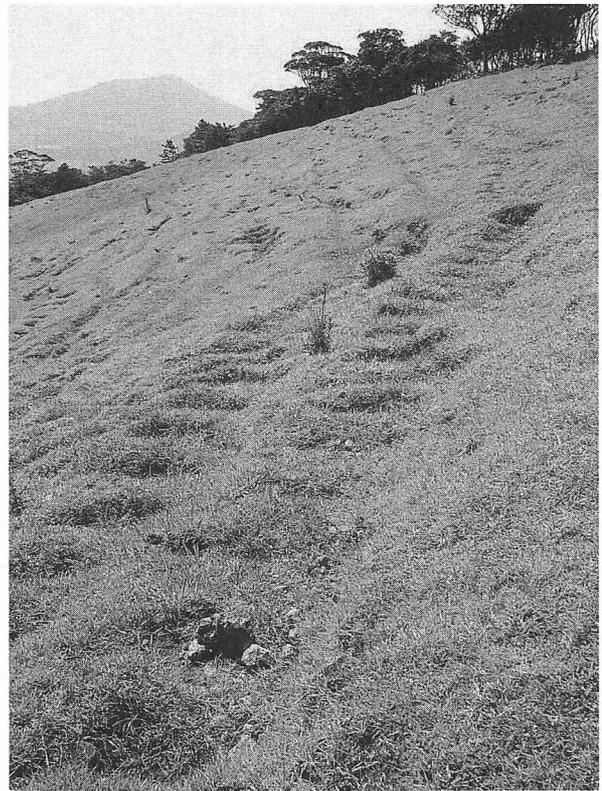
写真4 放牧場にみられる連続した凹凸(穎娃町)

kmに渡り高さ2m50cmほどの土塁が廻らされている。現在の牛が飼われるようになったのは、昭和41年からであり約40年が経過している。放牧場は100haの面積があり、それを22区に分割して年度ごとに放牧する場所を代えている。牛が歩いた溝状の道は至るところで見ることができ波板状凹凸面と同様の連続した窪みを幾筋もみることができる。写真4でみられるように約20mにわたって32箇所の窪みがあり、その芯々距離は66・64・72・57・62・65・60・63・70・66・56・65・65・69・66・66・68・67・66・60・66・70・73・72・68・68・72・63・67・73・70cmである。平均すると66.3cmになり、遺跡から検出される波板状凹凸面と共通している。なお、凹面の深さが20cmを越えるものもある。

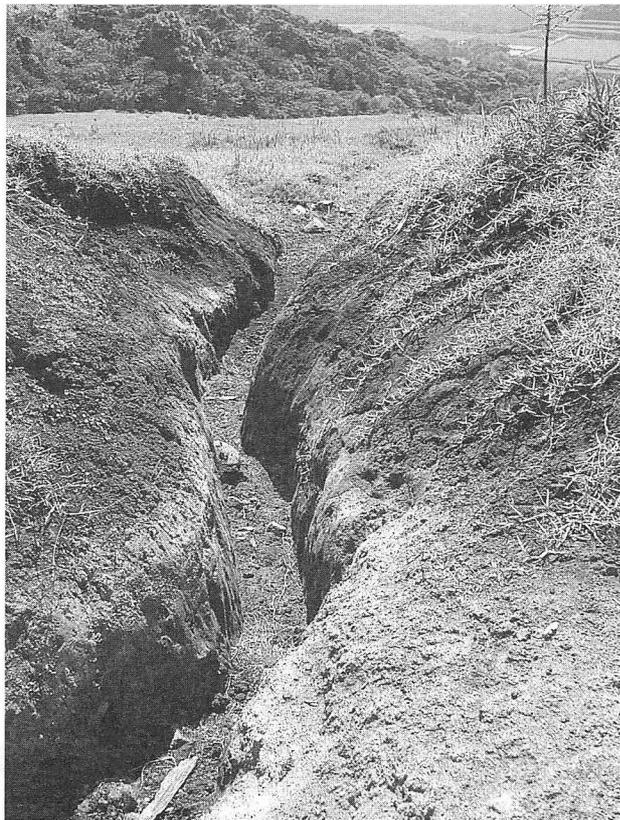
写真5 放牧場にみられる牛の道(穎娃町)

溝のつくられ方も幾通りもあり、写真5のような「V」字形のものも確認できた。全体の深さは130cmで、中間のくびれる部分は幅40cm・深さ40~50cmあり、さらに深い底の幅は25cmである。これも雨水が流れることもあるが、牛が歩いたことによって出来上がっているのである。くびれ以下の狭くなった部分は牛の脚で削られた幅であり、上の広い部分は牛の上部が永年削った幅であると考えられる。

放牧場で見られる道については、人間の手が全く加わっていないわけであるので、形状や規模あるいは壁面に付い

た牛の爪痕など発掘調査で検出される遺構と比較するの
に、大変参考になると考える。

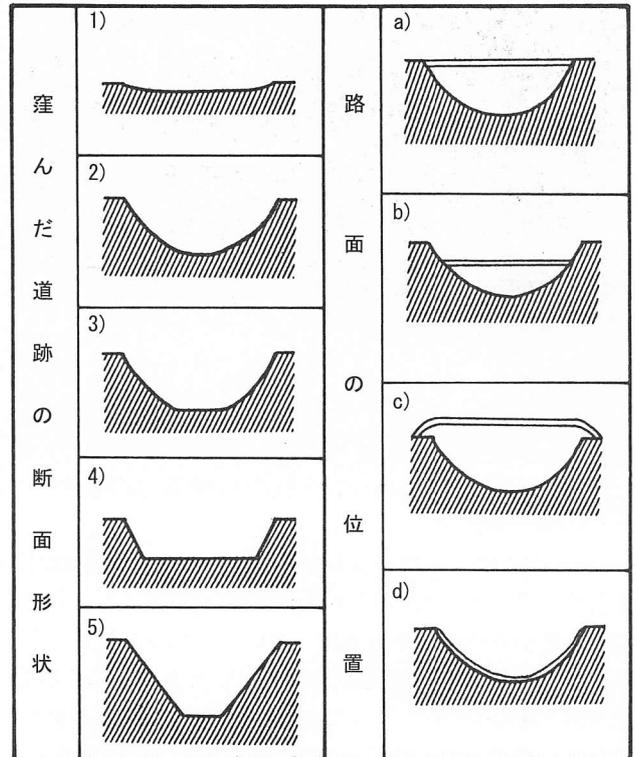
第2図 道跡の断面 (近江 1993 を改変)

通常溝状遺構が道として使われた可能性があるかど
うか判断するには、道跡として確実に解っている硬化面及
び波板状凹凸面を伴う溝状遺構との共通点を抽出する事
が重要である。特に断面形が重要と考えられるので注目し
てみたい。近江俊秀氏は、道路状遺構の類型の中で地山を
掘り窪めて道路をつくる例もあげており、断面形を5つの
類型に分け、さらに路面の位置によって4つに分類してい
る(近江 1993)。氏の論考は全国で検出された多くの事
例を基にした分類であり、大いに参考となる。

- 1) 皿状に浅く掘り窪めるもの。
- 2) 地山をU字状に掘り窪めるもの。

- 3) 地山をU字状に掘り窪め、底面を平坦にするもの。
- 4) 地山を逆台形に掘り窪めたもの。
- 5) 地山をV字状もしくはV字に掘り込み底部を平坦とするもの。

に分類している。以上のような断面形状をした溝状遺構
であれば、道跡の可能性が高くなる。

- a) 凹部に盛土をし、掘り込み面と同じ高さで路面を構築するもの。
- b) 凹部の中央部分まで盛土し、凹部内に路面を構築するもの。
- c) 凹部を砂などで掘り込み面まで埋めたのち、さらに盛土し路面を構築するもの。
- d) 凹部底面がそのまま路面として用いられているものとしている。

近江氏との考えの違いは、人間が意識して掘り窪めたという点と凹部に盛り土をして路面としたという点である。前述したとおり、窪みは人や牛馬が永年往来したり雨水が流れた結果、無意識に出来上がったものであり、埋まっていく過程においてもそれぞれの段階が路面となったと考える。したがって、平坦面から次第に窪んでいく過程でも道として使われたことになり、埋まる過程でも道として使われたのではなかろうか。発掘調査で検出される最終面としての溝状遺構の底面及び断面形は最大に窪んだ時点の

④は先にあげた近江氏が提示した断面形が参考になるのであるが、円弧状以外は人の手が加わっていなければ出来ない形である。波板状凹凸面を伴う溝状遺構の断面が円弧状を呈することと、牧場の道や山間部にみられるダシゴロ道の断面が同様な形をしていることから、最も自然に安定する形状が円弧であると考えられる。底面に硬化面をもつ溝状遺構の場合は、底面は平らであるが両側面は円弧状を呈するものもある。

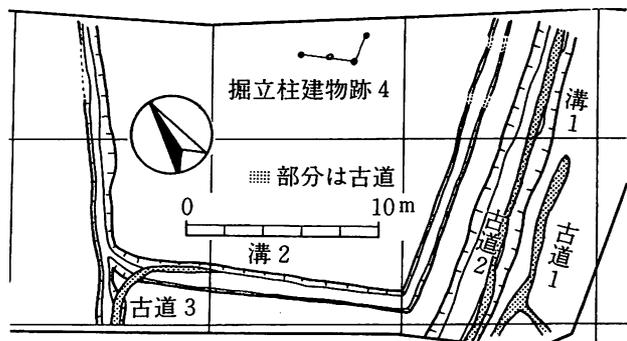
第3図 カーブを切った溝状遺構(榎崎B遺跡)

鹿屋市榎崎B遺跡の例は、溝2がT字状に交差せず北側に向かってカーブを切っている(鹿児島県立埋蔵文化財センター 1993)。興味深いのは、溝状遺構が埋まった後も同じ場所が古道3として使われている点である。しかも、カーブの方向が南側へ変わっており、頻繁に行き交いする方向が変更されたと考えられる。

①については、人間の心理として近道をしたくなるのか行動の本質として直角に曲がるより円を描くように曲がる方がスムーズなのだろう。この場合カーブの内側がより深くなる傾向にある。区画としての溝ならば、カーブする意味はないのではなかろうか。

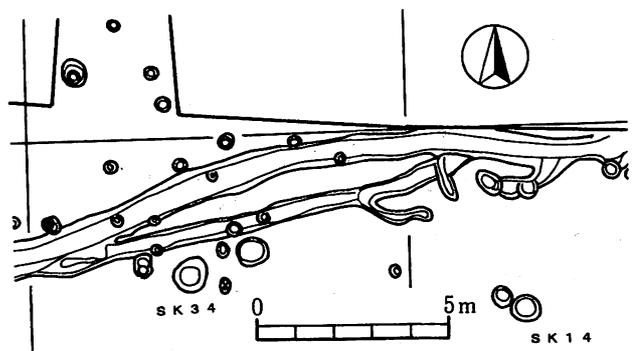
第4図 バイパスのある溝状遺構(小中原遺跡)

②は水溜りなどができた場合やぬかるんだ状態だと、そこを避けて通ることによって迂回路が出来上がったと考えられる。金峰町小中原遺跡例にみられるように(鹿児島県教委 1991)、一部の区間で溝が二つに分かれ再び合流している。

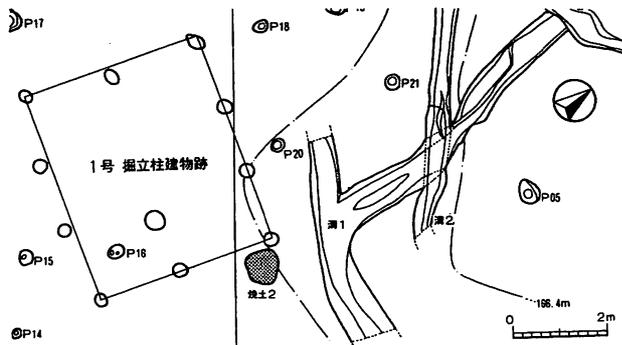
第5図 枝分かれのある溝状遺構（竹牟礼遺跡）

蒲生町竹牟礼遺跡例では(蒲生町教委 1995)、溝1のように一つの溝が二つに枝分かれしている。

③については、合流した部分がより大きな道となり、枝分かれた方へはそれぞれの目的地があると想定できる。

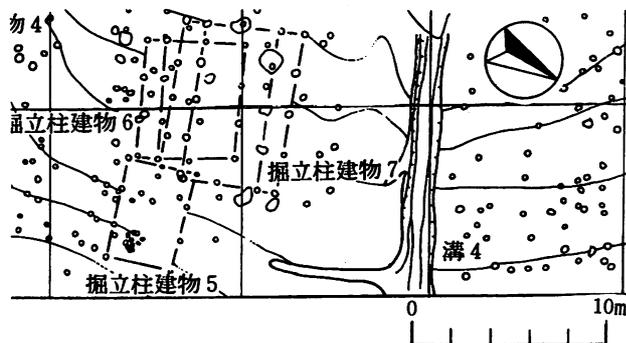
第6図 登り口のついた溝状遺構（山崎B遺跡）

⑦は溝が深くなるにつれて、道から家や畑などへの目的地に出入りする場所が明確になってくると考えられる。栗野町山崎B遺跡に見られるように（鹿児島県教委 1982）、T字状に交わる部分が登り口と考えられる。また、溝状遺

構に対して斜めに交わるものもあり、その登り口が道跡に向く方向が頻繁に利用されたと考えられる。
