「かごしま近代化遺産調査事業」に伴う埋蔵文化財発掘調査報告書  
—幕末～明治初期における「旧薩摩藩の近代化遺産」—

し き ね か や く せ い ぞ う し ょ あ と  
敷根火薬製造所跡

ね じ め は ら だ い ば あ と  
根占原台場跡

く じ は く と う こ う じ ょ う あ と  
久慈白糖工場跡

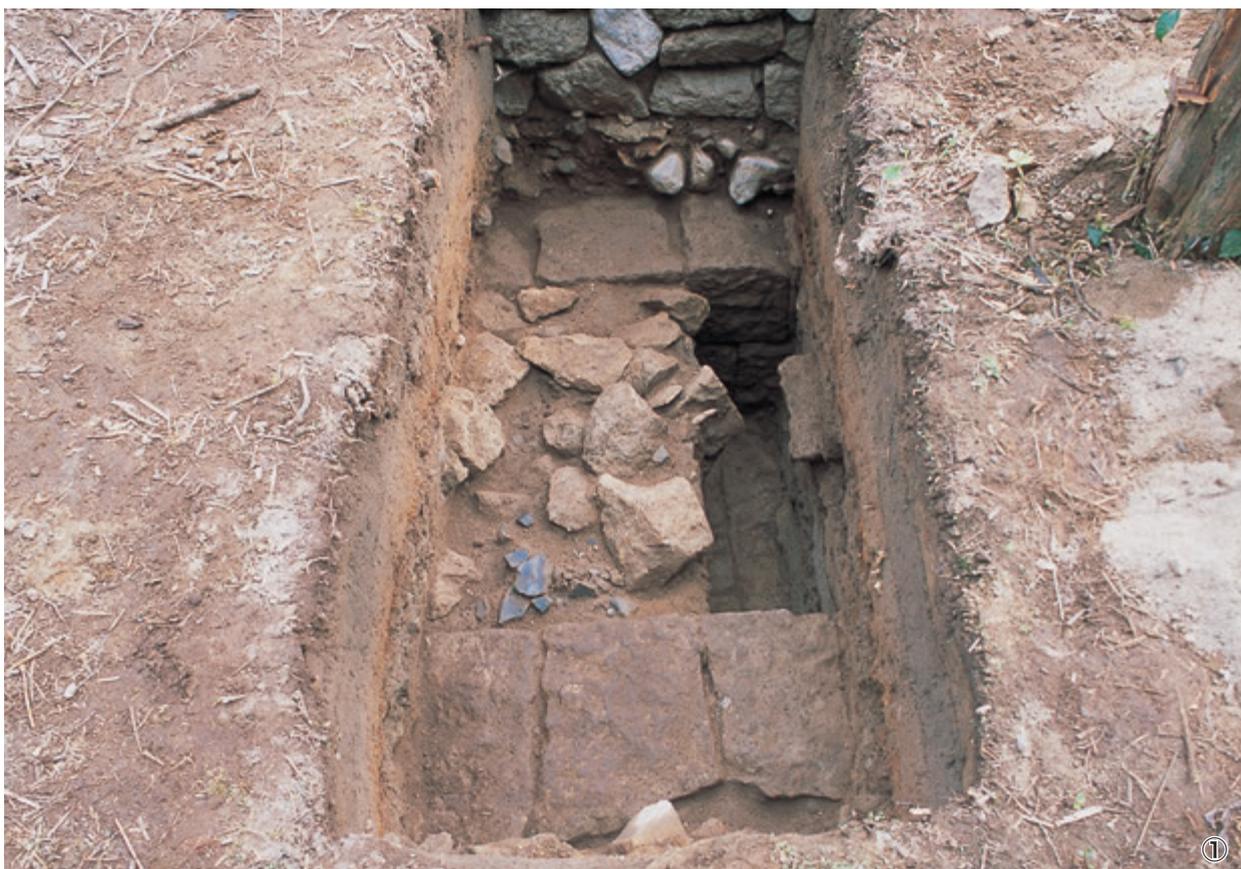
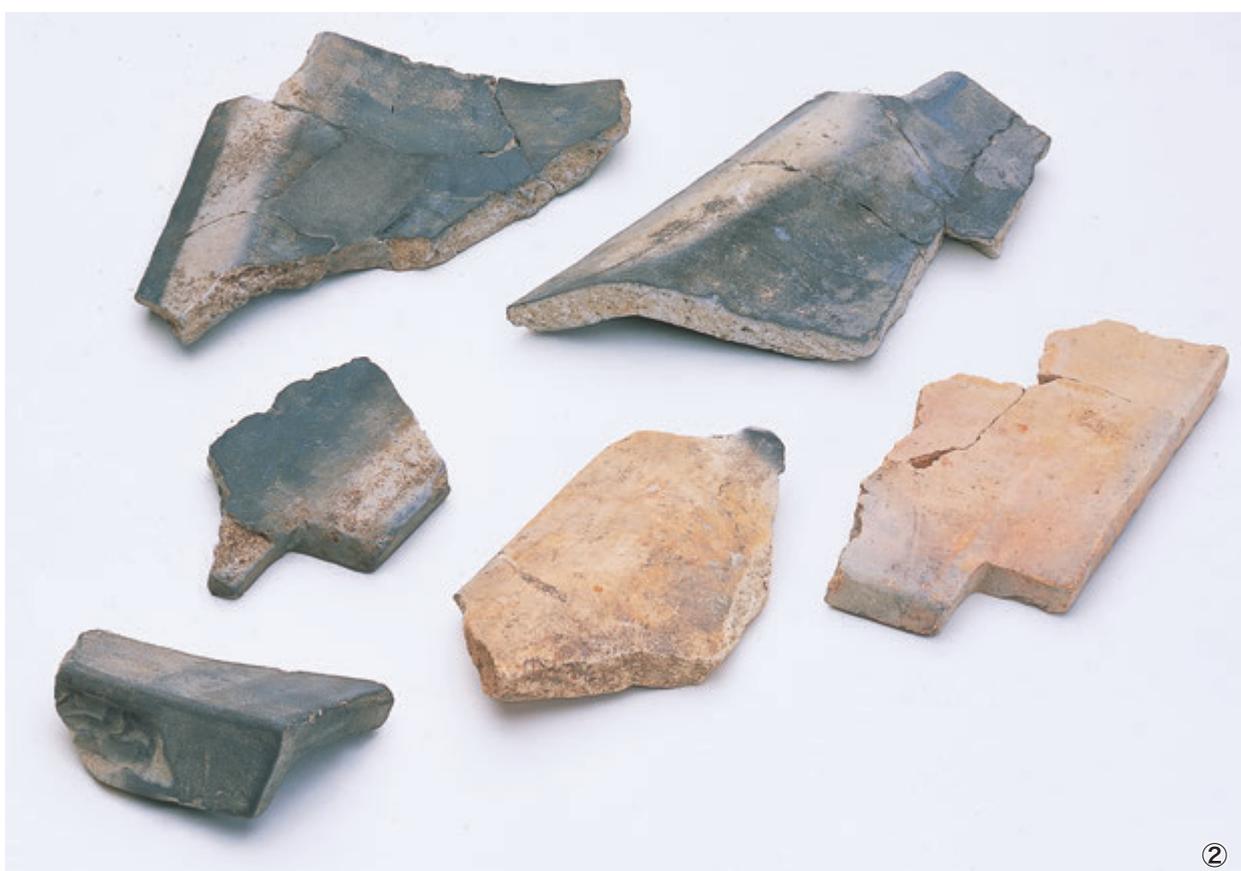
① 8 トレンチ検出導水路 ② 出土瓦

薩英戦争を契機に建設され、西南戦争で破壊された敷根火薬製造所跡からは、今も水しぶきを上げる落水口からの水を導く導水路が新たに発見されました。

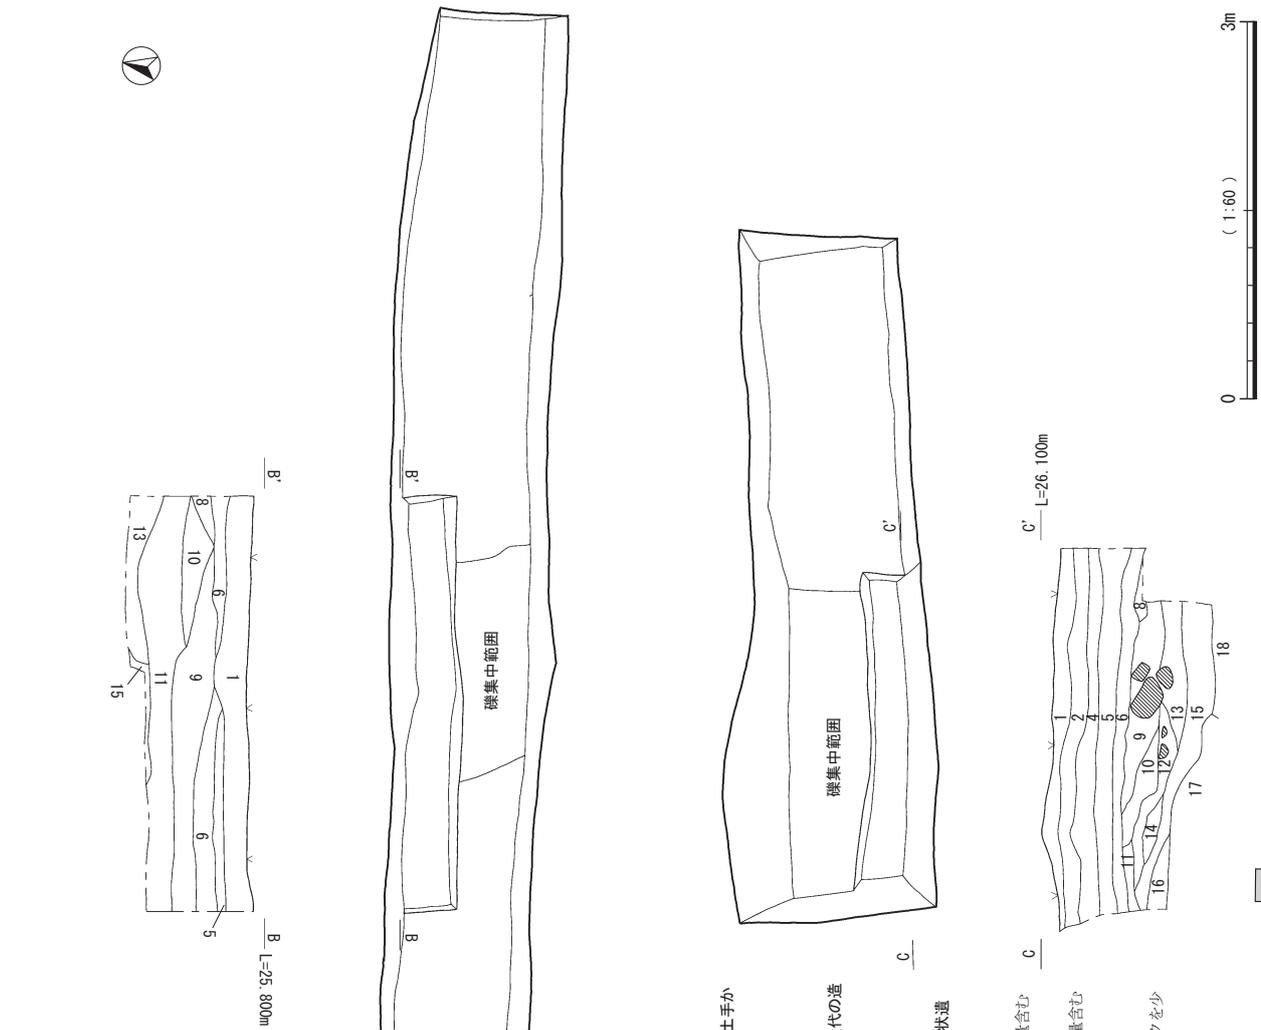
第21図 敷根火薬製造所跡5トレンチ実測図

- 1 表土
- 2 暗褐色土 (10YR3/3) しまりなし 粘性ややなし 旧表土
- 3 灰黄褐色土 (10YR4/2) しまりなし 粘性ややなし 直径5~10cm程度の礫を含む 近・現代の水田使用時の土手か
- 4 灰黄褐色砂質土 (10YR5/2) しまりなし 粘性なし 近・現代の水田耕作土
- 5 にぶい黄褐色砂質土 (10YR5/3) しまりあり 粘性なし 現代水田御床層

- 6 明褐色土 (7.5YR5/6) しまりあり 粘性ややなし 酸化鉄の集積層
- 7 褐灰色土 (5YR4/1) しまりややなし 粘性ややなし 直径1cm程度の礫を少量含む褐色土ブロックを含む 近代の造
- 成土
- 8 にぶい黄褐色硬質土 (10YR5/3) しまりあり 粘性ややなし 溝状遺構埋土か
- 9 黄灰色土 (2.5Y4/1) しまりあり 粘性ややなし 直径10~30cmの礫を含む 溝状遺構埋土か

- 16 黒褐色砂 (10YR2/2) しまりあり 粘性なし 鉄分を多く含む 溝状遺構埋土か
- 17 褐灰色粘質土 (7.5YR4/1) しまりややなし 粘性あり 地山
- 18 暗赤灰色土 (2.5YR3/1) しまりややあり 粘性ややあり 直径20~30cm程度の礫を含む 地山

3 トレンチの北側、3 トレンチより1段低い平坦面に、3 b・c トレンチで検出した導水路の続きを探るためにトレンチを設定した。表土及び近・現代の水田層を除去し、精査を行った。導水路跡は確認できなかったが、幅1.7m～2.4mの礫が集中する範囲を確認した。この範囲にサブトレンチを入れたところ、掘り込みの立ち上がりと思われるラインを確認した。よって、この礫集中範囲は、溝状遺構である可能性が高い。断定はできないが、以前あった凝灰岩製の導水路を抜き取った痕跡を、溝状の遺構(礫集中範囲)として検出したのではないかと思われる。

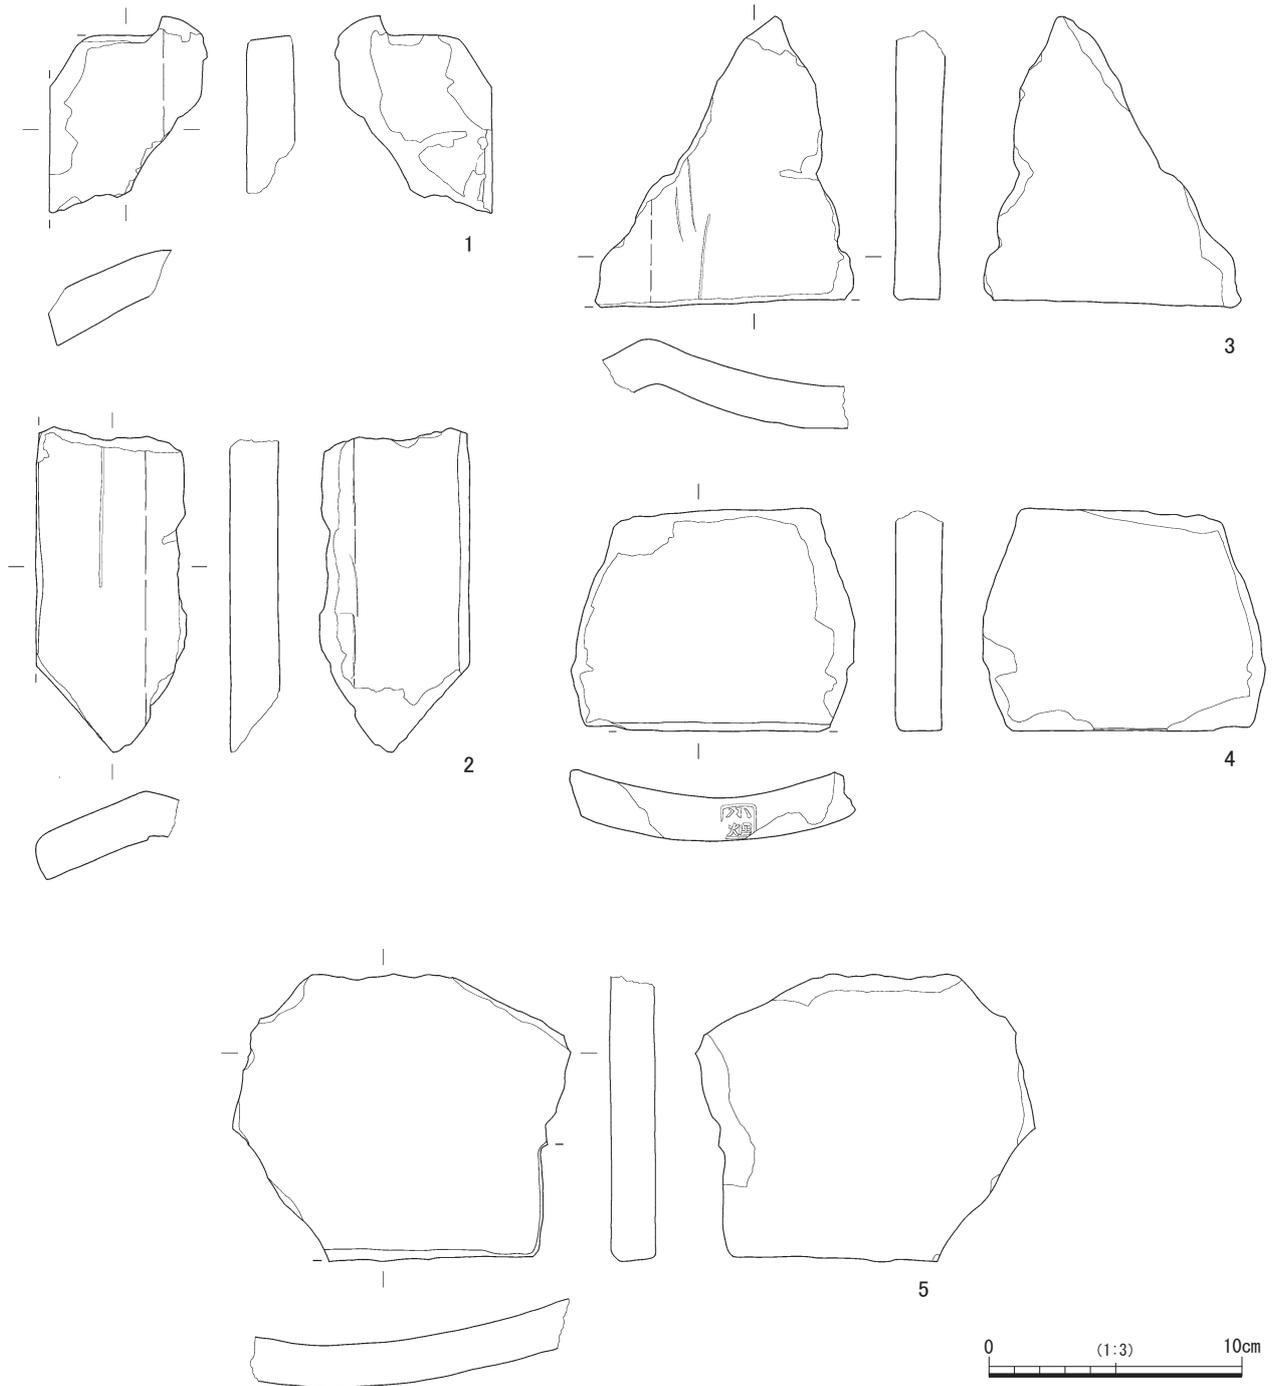
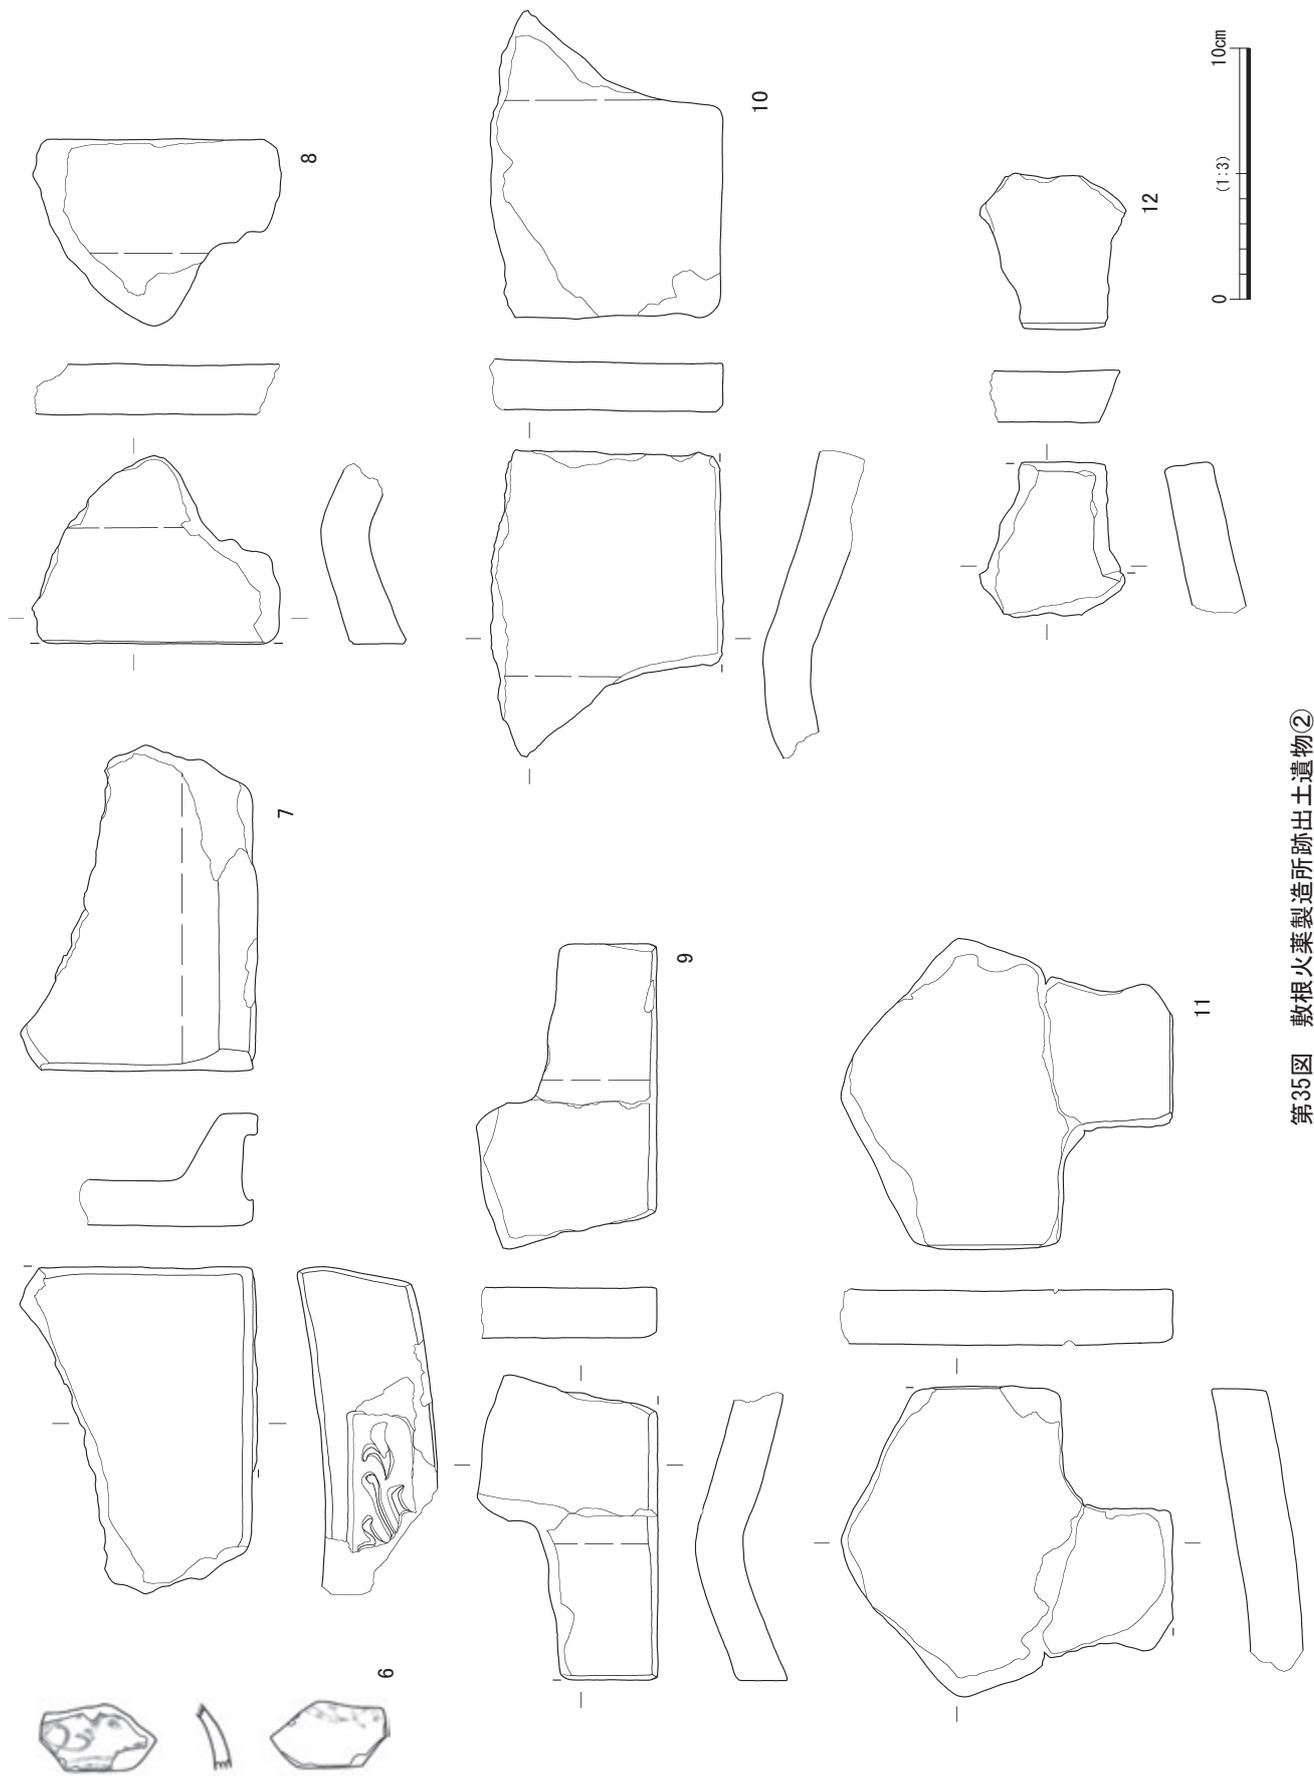
7トレンチでは、40点の瓦と1点の磁器が出土した。7トレンチでは、被熱を受けた瓦が多数出土している。被熱を受けている瓦の割合は、約6割にのぼる。15点の瓦と1点の磁器を図化した。6は肥前系磁器皿である。内外面に文様が描かれている。7は軒棧瓦である。軒平部には唐草文が描かれている。8～21は棧瓦である。

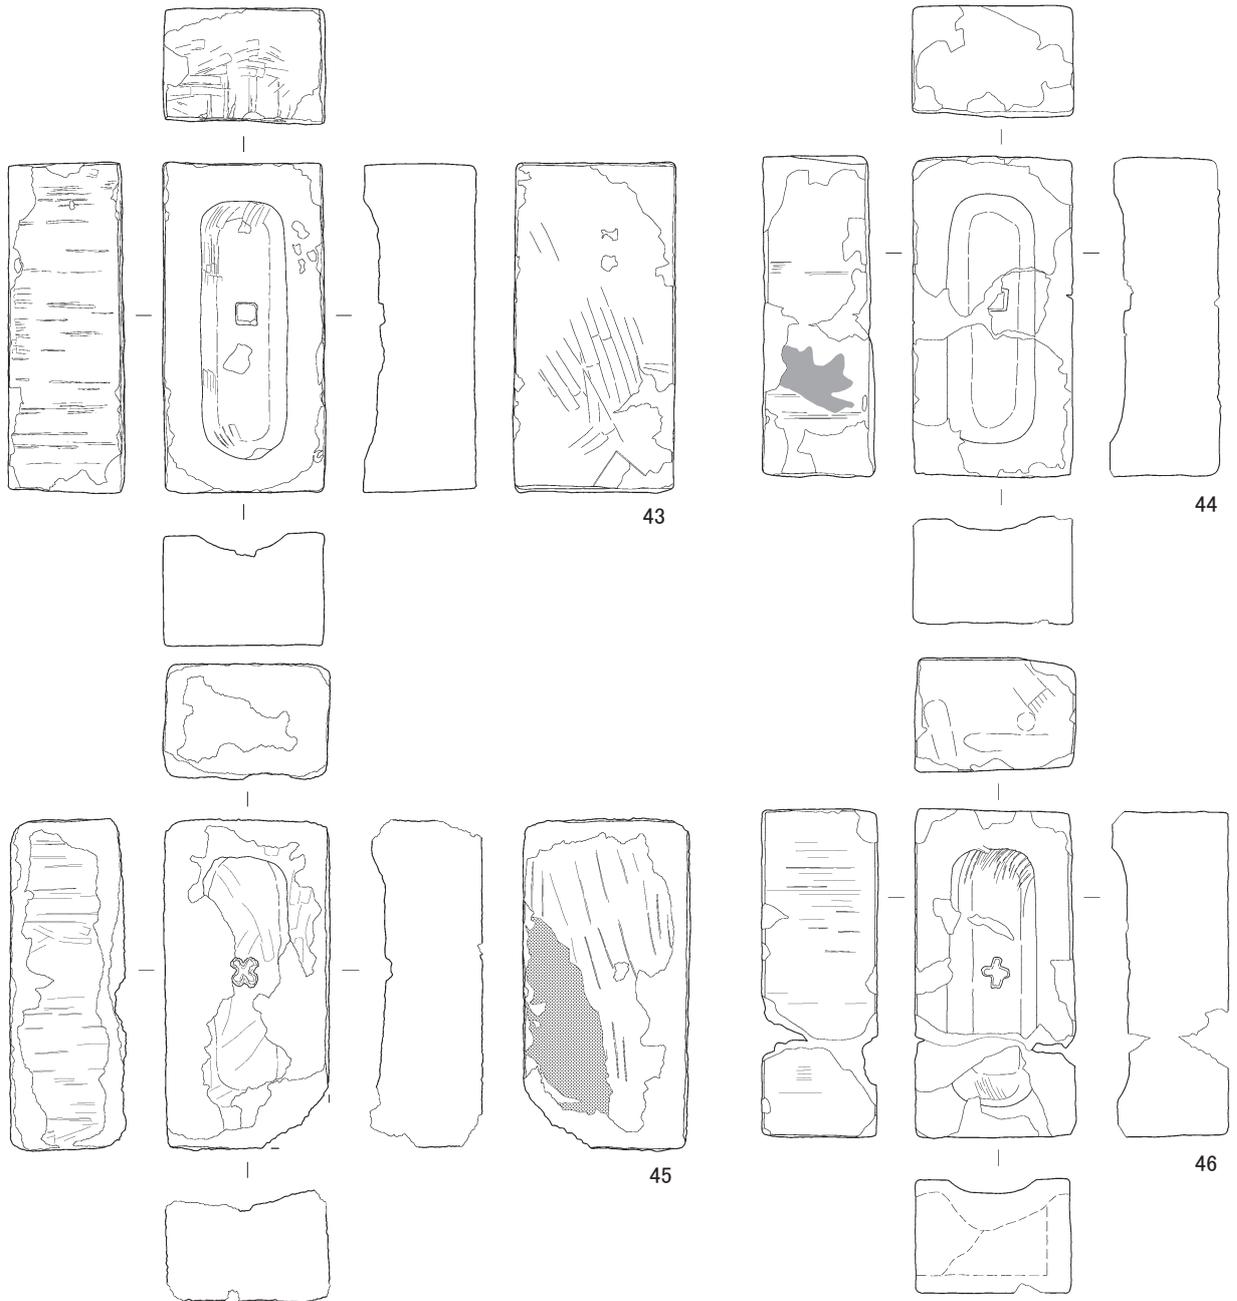
第98図 久慈白糖工場跡出土遺物③

**I b類 (84~86)** I b類は、「COWEN」の刻印がある

ものである。84・85は「WEN」,86は「COW□N」と読める。いずれも迫持煉瓦の類のものと思われる。84・85は平面形態,86は断面形態が台形を呈する。煉瓦の規格は,84の幅の狭いほうが6.4cm,85の幅の狭いほうが6.1cm,86の幅は11.4cm,厚さは6.0cmと3.6cmである。木目の跡は確認できないが,粘土の詰め方から型枠整形と思われる。胎土には,白色礫が多く,石英含まれる。色調は灰白色,淡黄色など黄白色系をなす。色調は浅黄橙色,淡黄色な
