(川内市国分寺町大都及び下台の一部)

### 位置と環境

### 調査の経緯

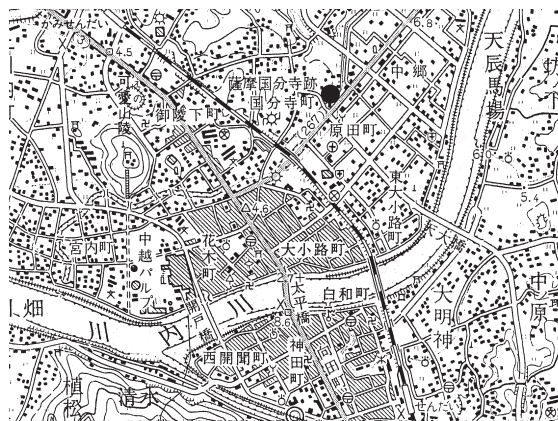
第1図 薩摩国分寺跡の位置

薩摩国分寺跡は、川内市街地から北方約1.6km離れた通称国分寺台地と言われる洪積世台地の先端部に、川内川と水田地帯を眼下に東方には尼辰廃寺がある。台地の標高は10m前後あるため水害の恐れなく居住するのに最適な場所である。また、国分寺跡の西側には6町方域の国府跡が推定されている。
