鹿児島県立埋蔵文化財センター発掘調査報告書(205)

鶴丸城跡保全整備事業に伴う埋蔵文化財発掘調査報告書 1

か ご しま つる まる じょう あと
鹿児島（鶴丸）城跡

—御楼門跡周辺—

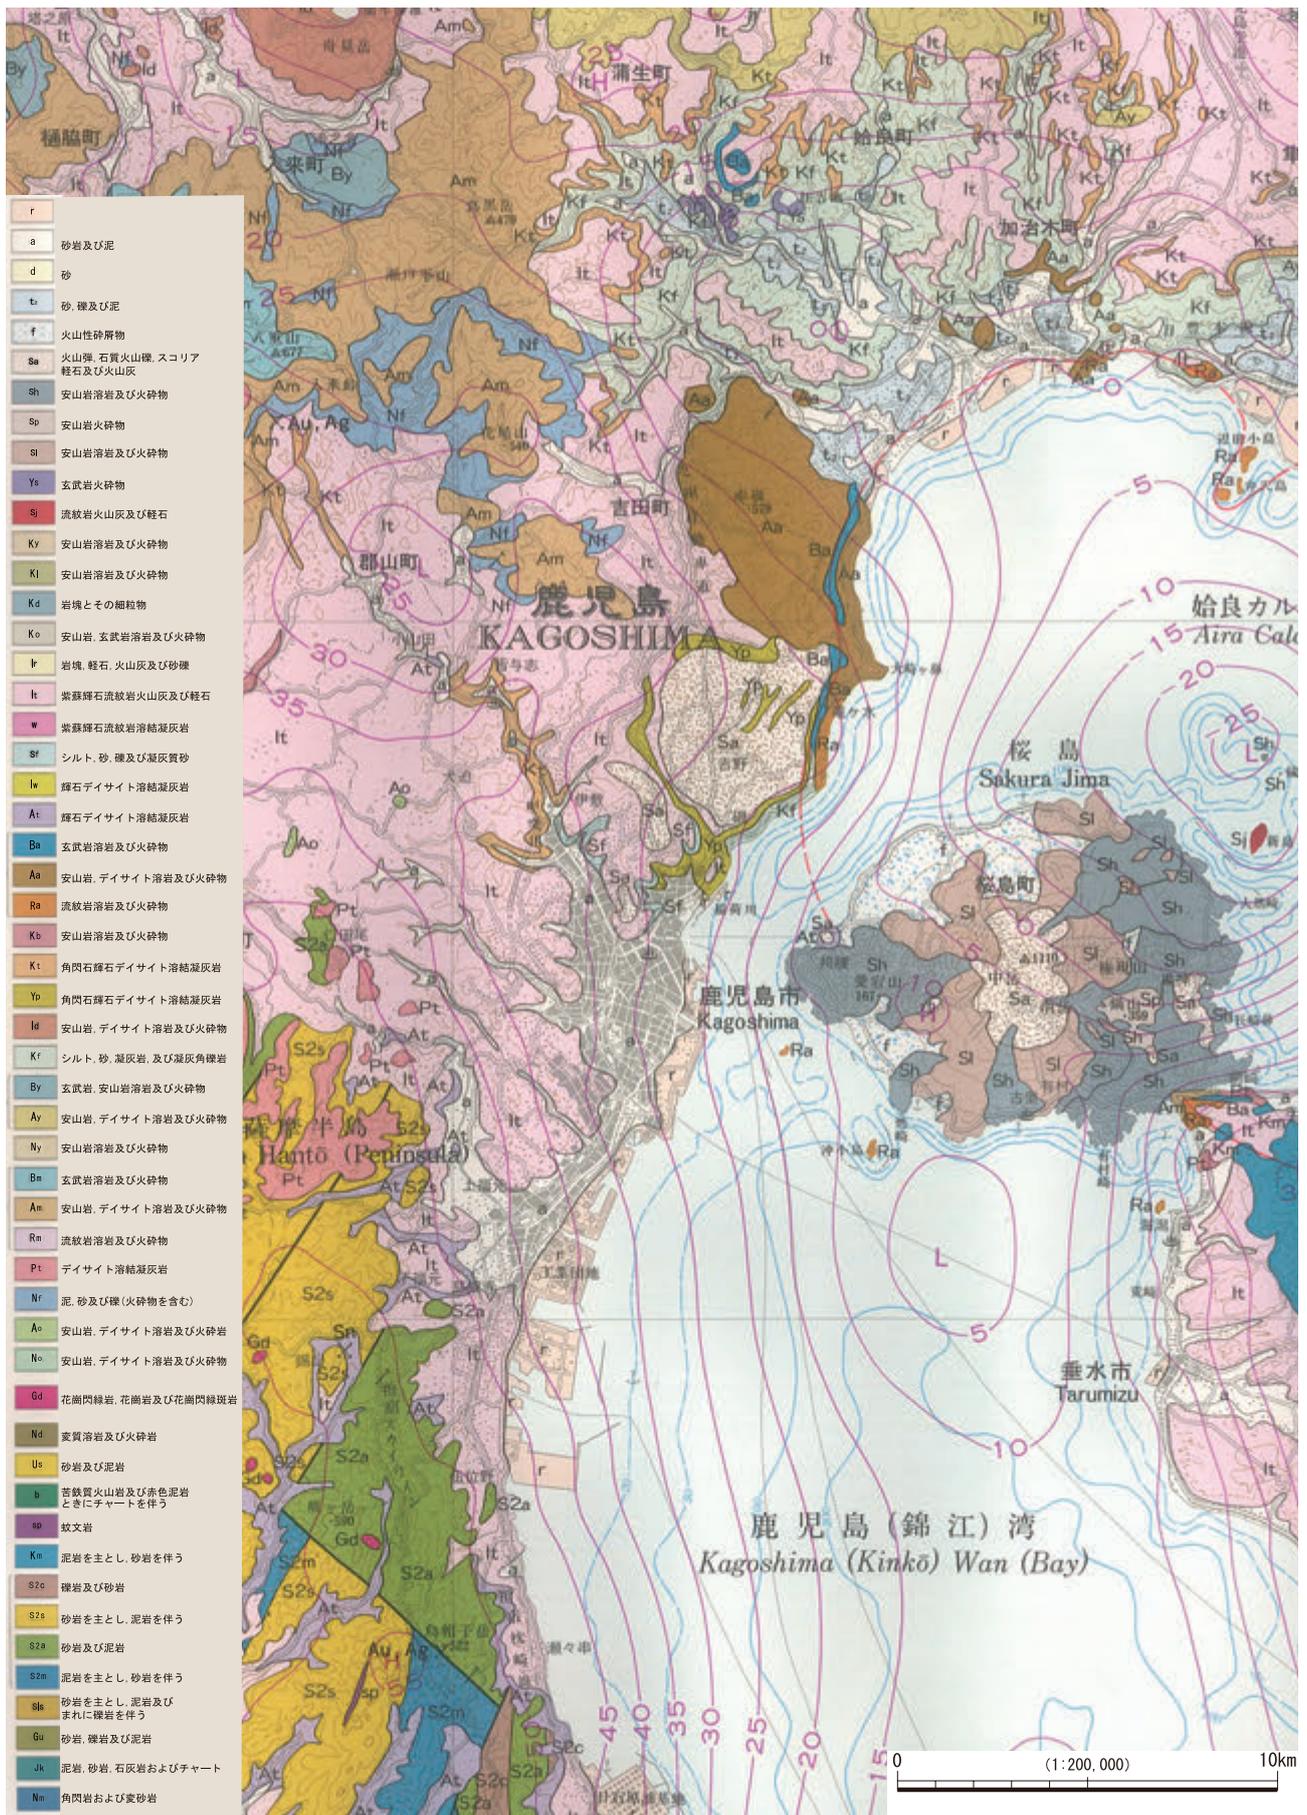
第1図 鹿児島城跡周辺地質図

鹿児島市城山周辺の地質は、大木・早坂（1970）、大木（1974）、大木ほか（2016）によって詳細に報告されている。大きくは下位より城山層（竜尾層を含む）、鳥越（阿多）火砕流堆積物、入戸火砕流堆積物、桜島薩摩テフラ（小林、1986）が堆積している。最下層に位置する城山層は鹿児島湾に面した城山の南東斜面の標高約30m付近まで

露出しており、阿多火砕流の直下に位置することから最終間氷期 5e の海成層と考えられている（大木 1999）。城山層の上位に認められる阿多火砕流堆積物は城山層との時間間隔がほとんどないことから、城山層は一連の阿多火砕流堆積物の最下部層である可能性が高い。入戸火砕流堆積物は始良カルデラからの噴出であり、南九州一帯を覆い、火山灰は東北地方まで到達している。その上位にある桜島薩摩テフラは鹿児島市北部地域の台地状の平坦面に広く分布する。大木・早坂（1970）は分布域の層厚の差から噴出源を桜島付近に求めている。『新版火山灰アトラス』によると鳥越（阿多）火砕流の噴出年代は約 10 万年前、入戸火砕流は約 29,000 年前、桜島薩摩テフラ年代は約 12,800 年前となっている。

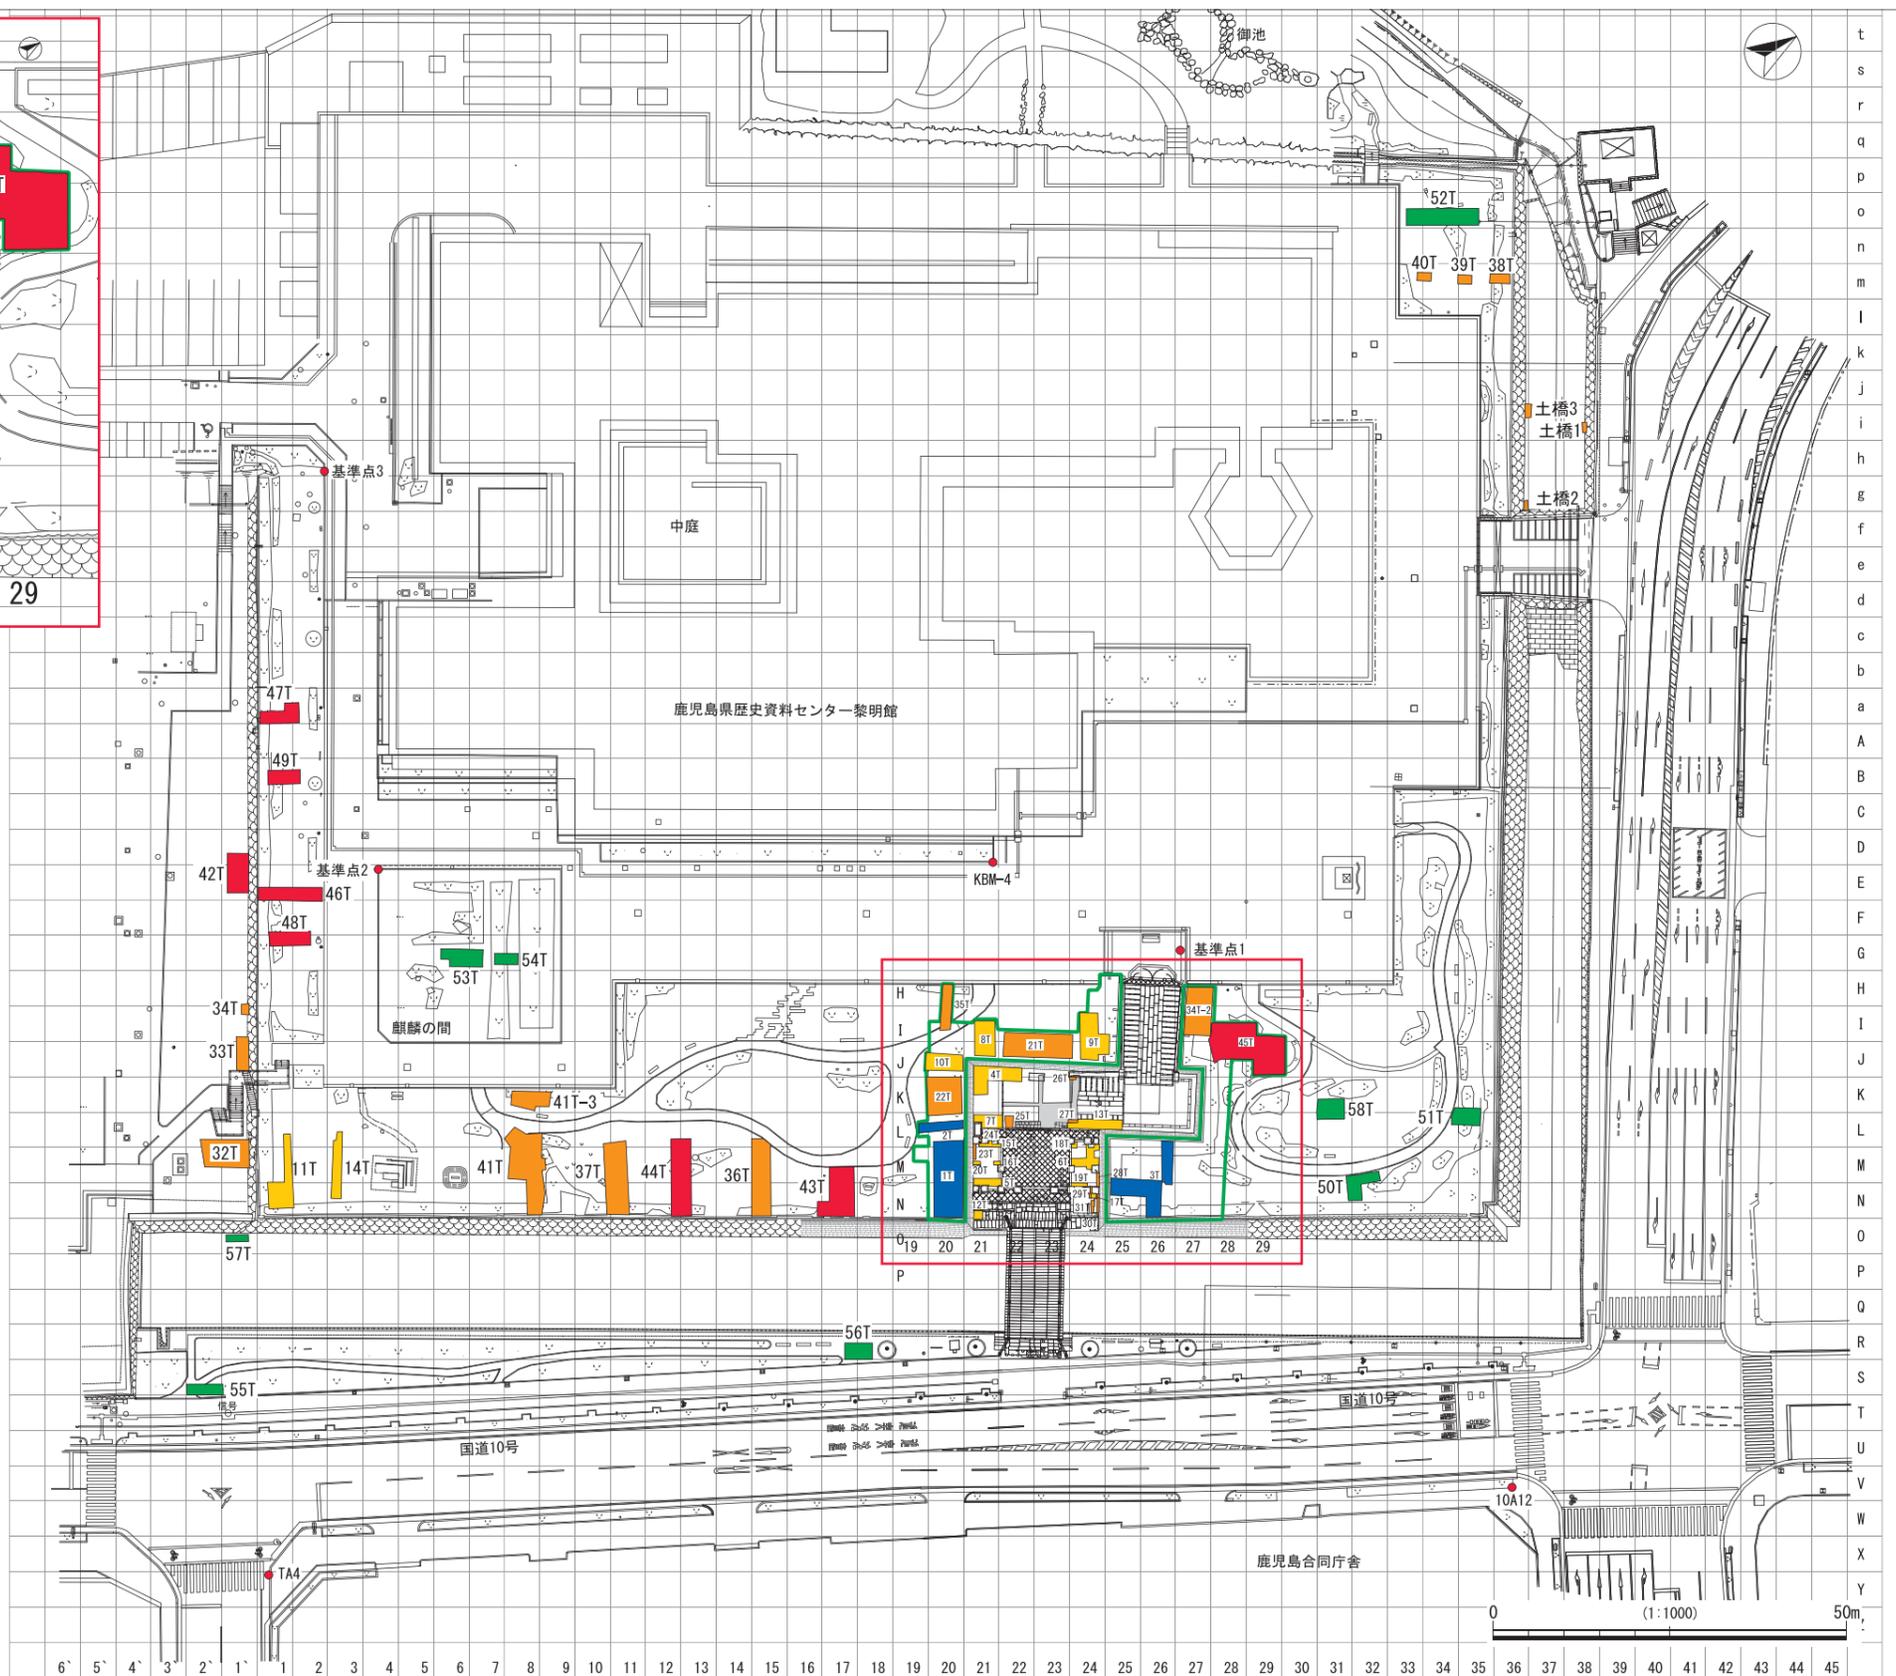
第8図 トレンチ配置図 (平成26~30年度)

- 本報告書調査対象範囲
- H26年度設定トレンチ (1T~3T)
- H27年度設定トレンチ (4T~20T)
- H28年度設定トレンチ (21T~41T・土橋1~3)
- H29年度設定トレンチ (42T~49T)
- H30年度設定トレンチ (50T~58T)

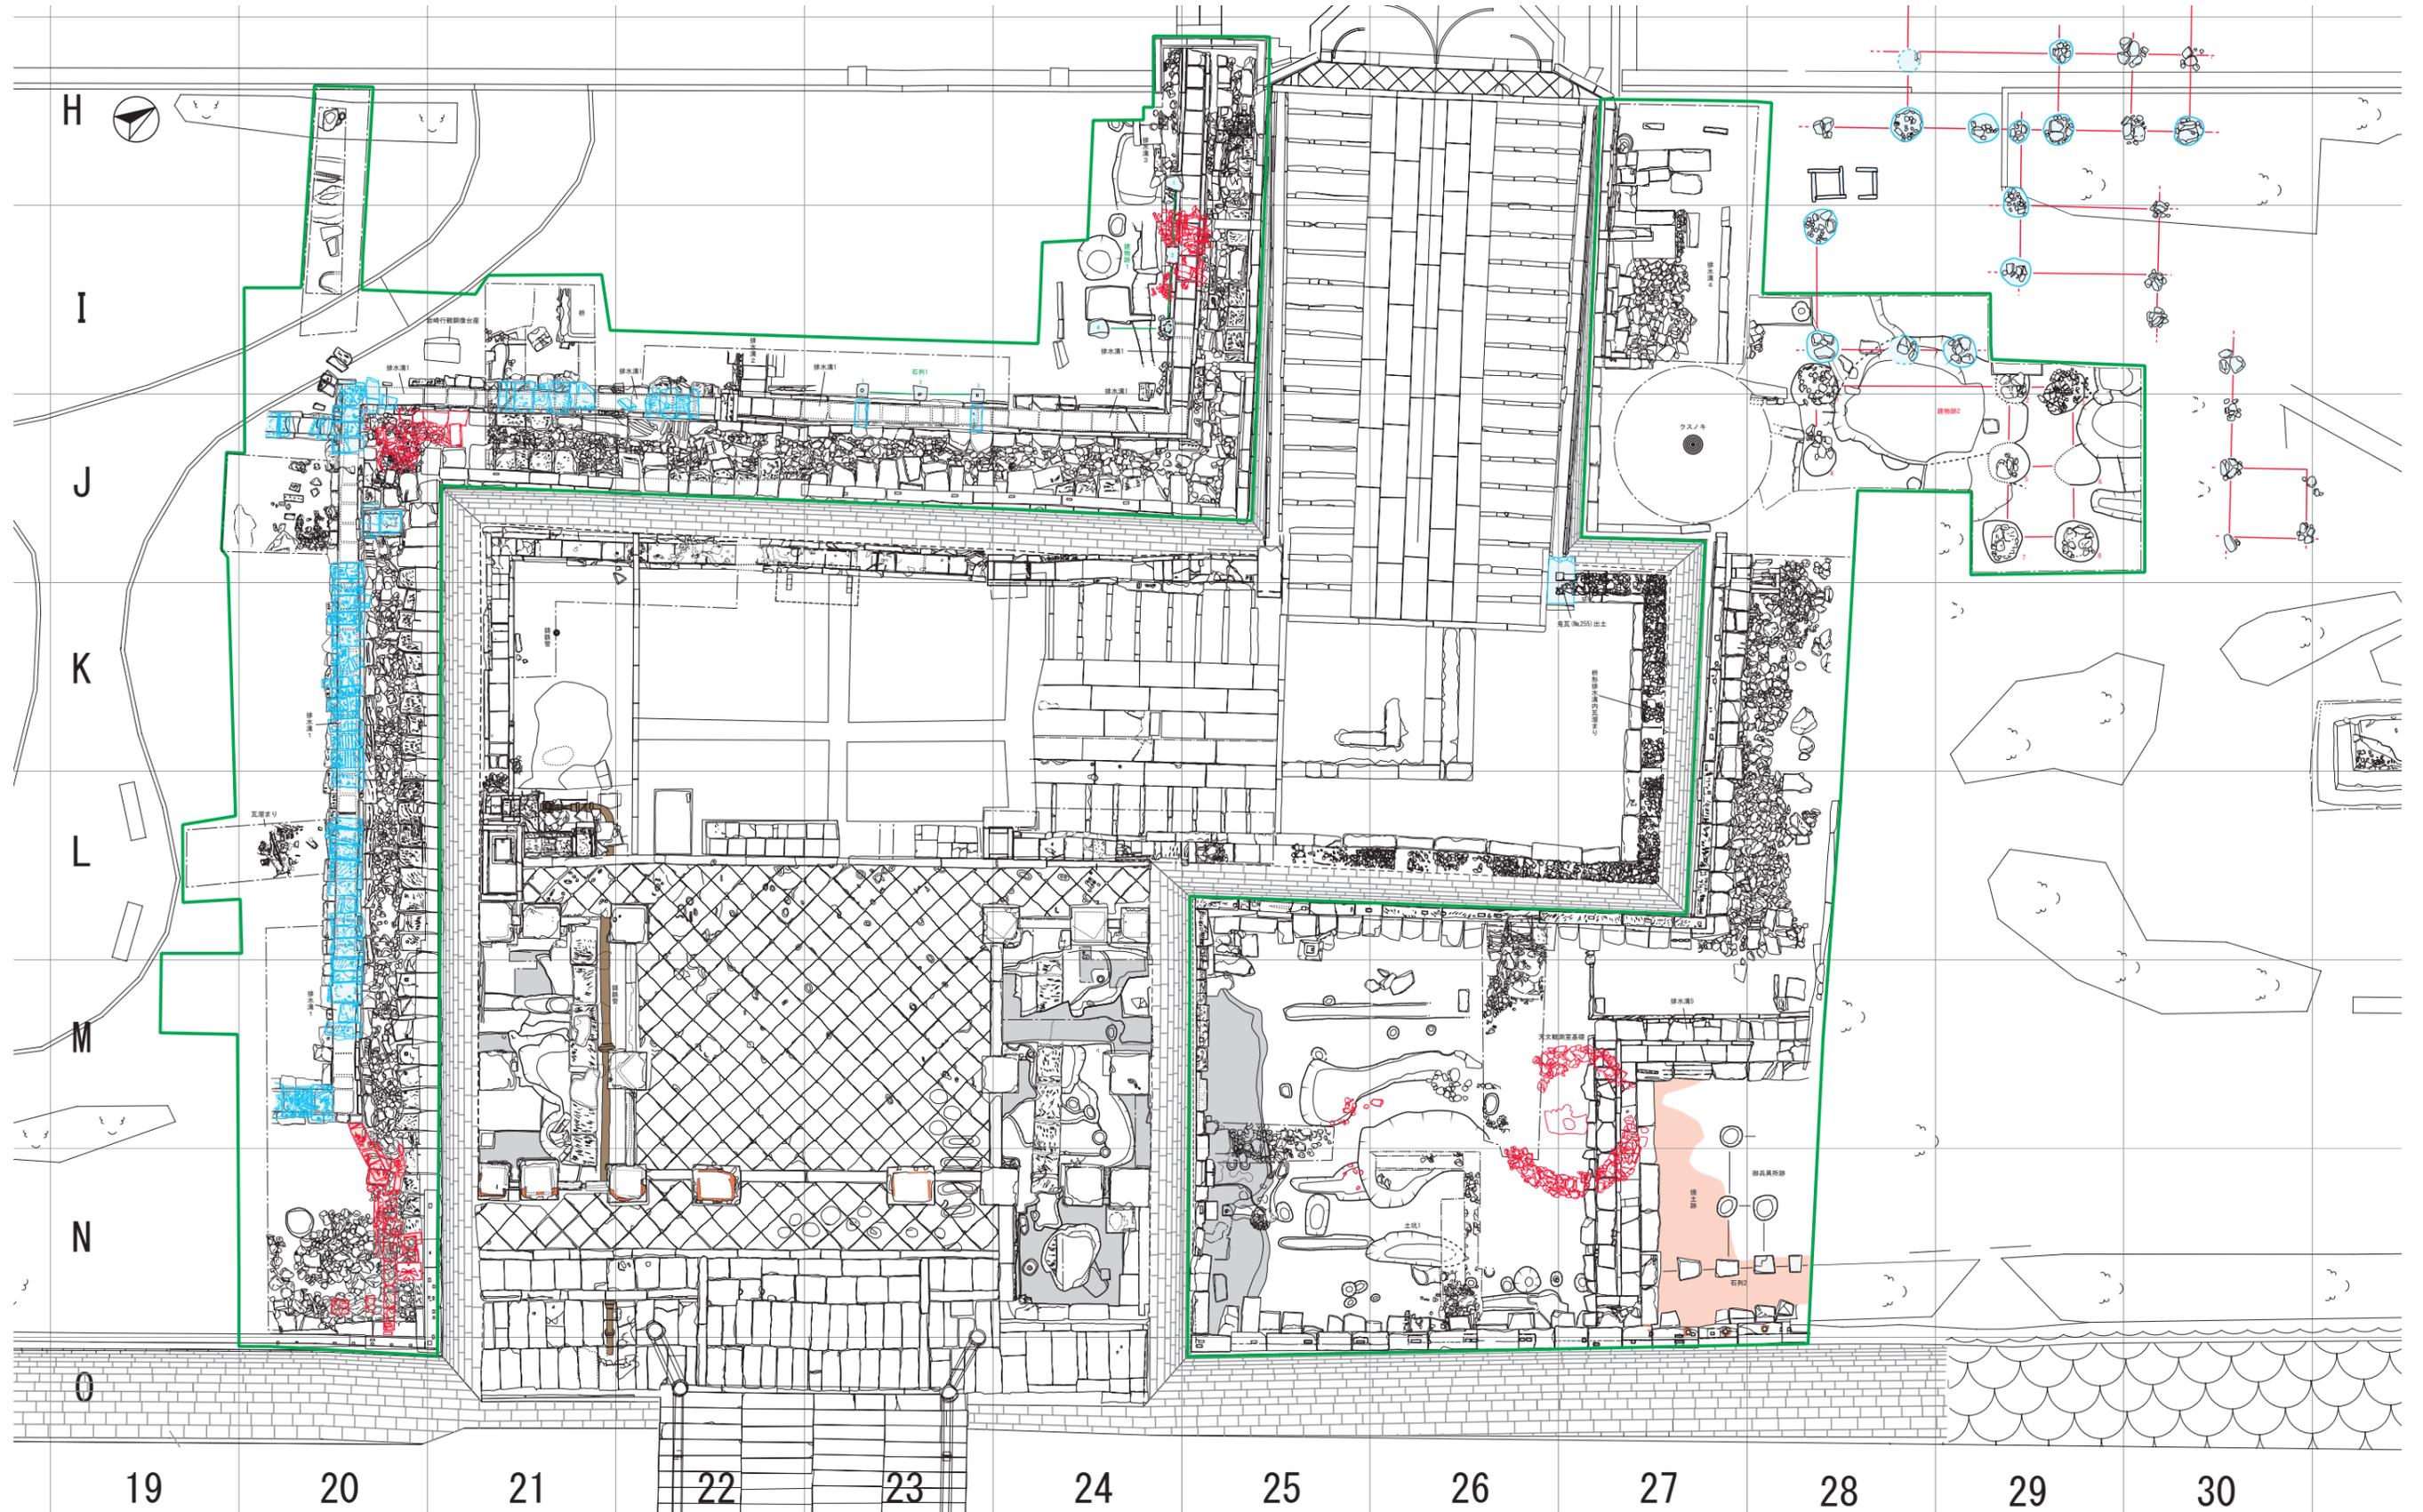
第 18 図 御楼門周辺遺構配置図

御楼門 (M-21, M・N-24 区) 付近において、土坑が数基検出された。土坑の埋土は漆喰の混ざった近代以降の攪乱土である。この位置に樹木が植えられた近現代の写真があり、樹痕の可能性が高い。

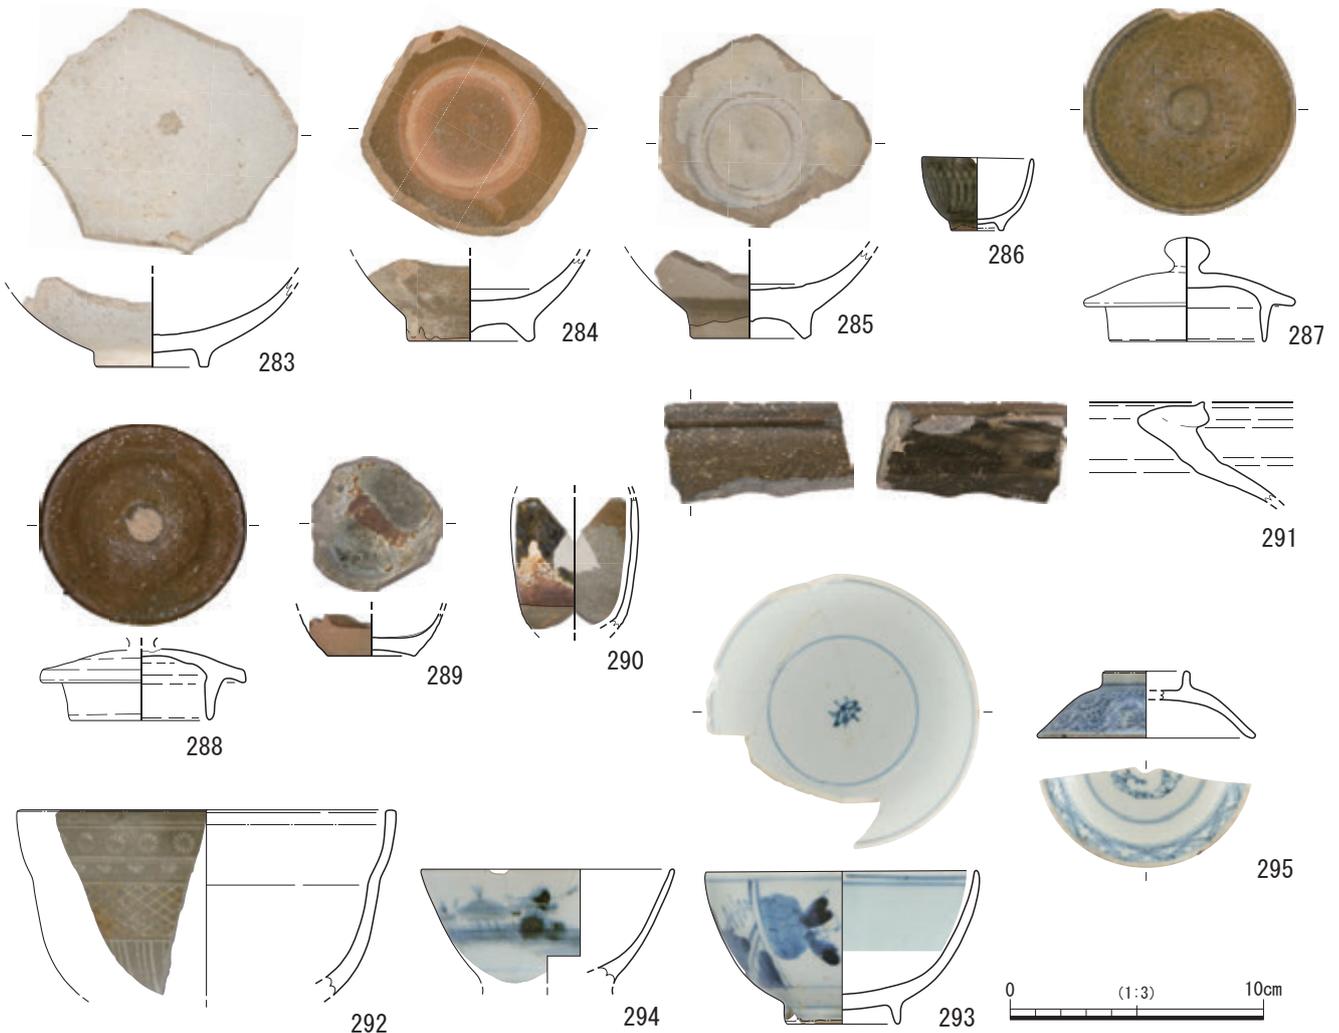
第75図 陶磁器

283～292は薩摩焼の陶磁器である。283は体部の開きから白薩摩の大振りの碗であると思われる。286は外面に楕円を重ねた鉄絵を描いた後に灰釉を施すが、斑に素地部分が露出する。286は宋胡録写で、287、288は急須形(土瓶)の蓋である。289、290は茶入で、ともに体部下下部は露胎である。289は内底面の釉が厚く水滴状に溜まる。291は口縁部を折り曲げて成形する。292は白色の象嵌を施す三島手である。293～296は薩摩焼の染付磁器である。293は外面に堀に草花文、見込みに昆虫文を施し、内外面には圈線を多用する。294は外面の楼閣山水文楼閣部下部から口縁部にかけて4mm程の間隔で6～7本の工具痕と思われる条線が回り、線上の呉須が濃く、また、実測図で表現出来ない程度の凹凸がある。295は、外面に蛸唐草文、つまみ周囲には幾何学文、内面には四方禰文、内面天井部には環状の樹木文を施す。296は本来の図案が不明なほど呉須が滲む。293、294、296は透明釉が青味を帯びる。297～302は肥前染付である。297は外面に丸文、内底面は蛇の目釉剥ぎ。298

は内底面を蛇の目釉剥ぎした青磁染付碗である。299は陶胎染付で外面草花文を施す。釉に粘性があり素地が露出する。300は染付が滲み図案が不明瞭である。301は外面に2本の線を一对とした二重格子文を描く。呉須の発色は悪い。302は口縁部輪花を呈し、口唇部に口鏽、内面は網干を中央に配置した風景文である。303は底部が蛇の目釉剥ぎ、内外面唐草文、見込は三方割銀杏文か。304～307は琉球陶器である。304、305は酒器もしくは急須の蓋である。306は急須で、304、305より呉須が濃く深い青色を呈する。307は無釉陶器で砲弾形を呈する壺である。

308～318は中国産青花である。308、309は明代、310、311は清代の碗である。312は口縁部が稜花を呈し、全体に細かい貫入が見られる碗もしくは鉢である。313～316は明代の皿である。313の高台内や314の基筒底高台内の釉は収縮し環状に高台面から剥離する。313～315は漳州窯系、316は景德鎮窯系と思われる。

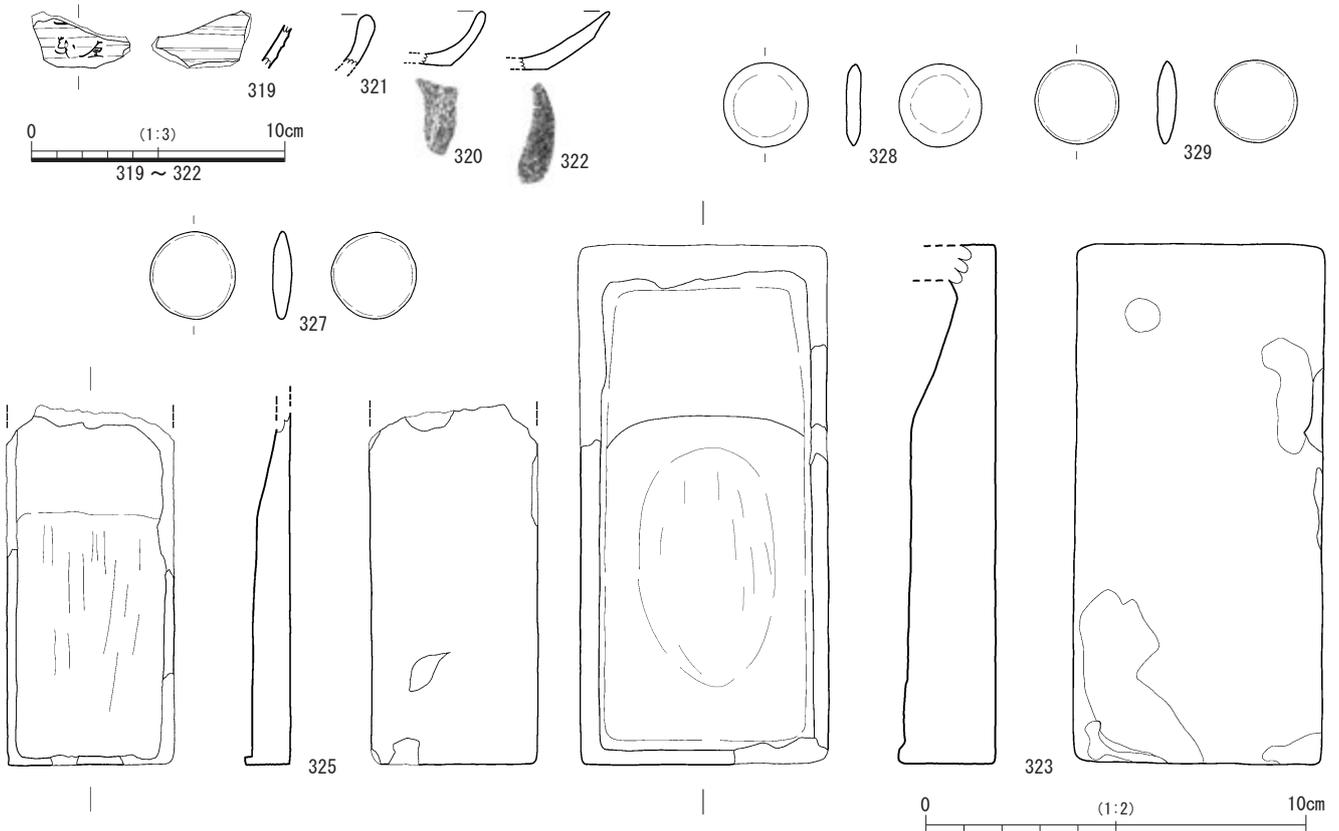
第 77 図 土器, 石製品

323 ~ 326 は実用硯の長方硯である。323 ~ 325 は縁に欠損が多い。323 は墨堂中央に墨を擦った際に生じたくぼみがわずかにみられる。硯側, 硯陰には墨の付着がみとめられる。324, 325 に比して石材の肌理が粗い。324 は墨堂から落潮, 海に酸化した鉄が付着していた。325 は落潮から海周辺の縁が欠損しており正確な全長は不明だが, 4 点中最小と考えられる。326 は破砕した長方硯の一部と考えられる。4 点中最も厚く, 厚さは 3.3 cm である。

327 ~ 329 は頁岩製の基石である。3 点とも直径 22 ~ 23mm, 厚さ 5 ~ 6mm の形状である。いずれも標準規格にあたるが, 厚さは標準規格が 6 ~ 14mm とされる中では最薄となる。327 と 329 は表面が丁寧な研磨により成形され, 断面の形状は中心部がわずかに膨らむレンズ状を呈している。これに対して, 328 は表面の研磨が中途半端で中心部が平坦な面が表裏両面にあり, 断面の形状が 327, 329 とは異なっている。このことから, 328 は未完成品もしくは破損後の修復品とも考えられる。

花崗岩製である。上部は欠損しており, 出土した石材には「珍彦君像」の文字が隷書体により記銘されている。記銘のある面は丁寧に研磨され光沢がある。御楼門の背後にあたる石垣付近, 講堂を背にして建立された立像の全体を写した古写真が現存しており, その台座部分の画像から「男爵島津珍彦君像」と同様の書体により記銘された文字が読み取れるため, この台座の銘文の一部と考えられる。島津珍彦(1844 - 1910)は島津久光の四男で, 鹿児島県立中学造士館館長を務めた人物である。

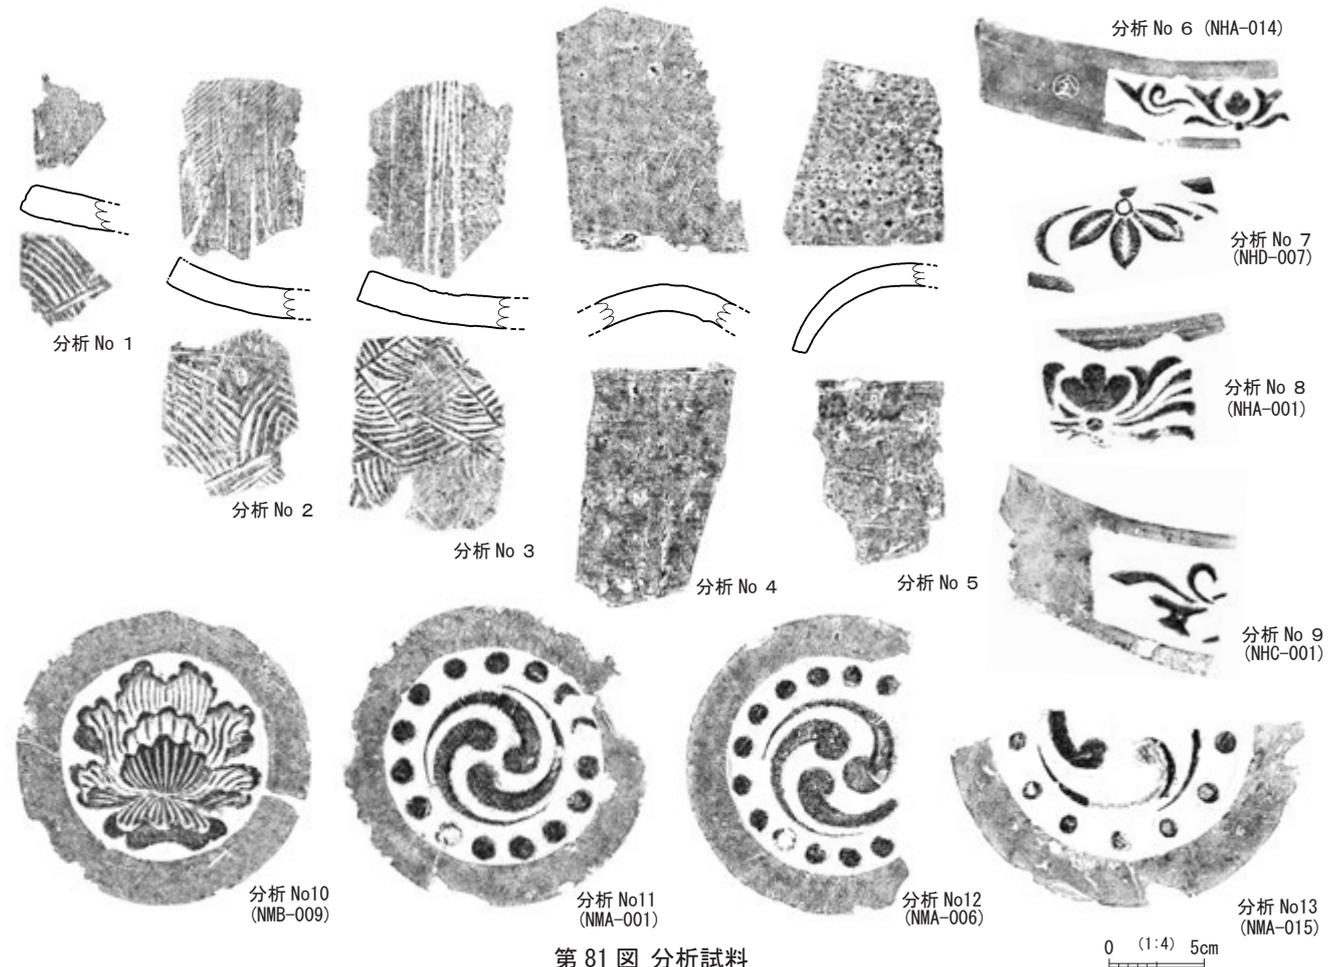
第81図 分析試料

分析No	年度	旧No	注記No	レイNo	分析目的	蛍光X線	薄片観察	試料(形式分類)	出土区	出土地点等	出土層	分析目的	分析結果
1	28	21	K0189	(T656)	産地	○	○	平瓦(朝鮮系)	JK-21	8T	造成土	産地	シラス分布域
2	28	22	K0190	(T657)	産地	○	○	平瓦(朝鮮系)	N-25	3T南	造成土	産地	シラス分布域
3	28	23	K0191	(T658)	産地	○	○	平瓦(朝鮮系)	L-28	地点No.440	近世基盤	産地	シラス分布域
4	28	1	I079	(T660)	産地	○	○	丸瓦(陶器瓦)	N-25	3T南	造成土	産地	薩摩半島
5	28	2	I078	(T659)	産地	○	○	丸瓦(陶器瓦)		ナンキンハゼ29号	表土	産地	鹿児島県内
6	29	3	A0254	98	産地	○	○	軒平瓦(NHA-014)		34T		産地	A1類、鹿児島県内
7	R1	1	A0415	(T649)	産地	○	○	軒平瓦(NHD-007)	J-20	10T	造成土	産地	A2類、鹿児島県内
8	R1	2	C0043	(T650)	産地	○	○	軒平瓦(NHA-001)	調査区2	3T	造成土	産地	A1類、鹿児島県内
9	R1	3	C0061	(T651)	産地	○	○	軒平瓦(NHC-001)	JK-24	9T	瓦集中部	産地	A1類、鹿児島県内
10	R1	7	B0001	(T652)	産地	○	○	軒丸瓦(NMB-009)	H-25	9T	造成土	産地	A1類、鹿児島県内
11	R1	8	B0092	(T653)	産地	○	○	軒丸瓦(NMA-001)	調査区2	3T	攪乱	産地	A1類、鹿児島県内
12	R1	9	B0123	(T654)	産地	○	○	軒丸瓦(NMA-006)	JK-24	9T	攪乱3	産地	A1類、鹿児島県内
13	R1	10	B0131	(T655)	産地	○	○	軒丸瓦(NMA-015)	J~L-25~27	栞形排水溝	下部一括	産地	B類、九州以外か?
14	R1	4	Y0009	363	材質	○		銃弾	J~L-25~27	栞形排水溝エリア③		材質	純鉛か(Pb含有量61~75%)

15	R1	5	保3	354	材質	○		銃弾	JK-24	9T		材質	純鉛か(Pb含有量80~100%)
16	R1	6	Y0007	362	材質	○		銃弾	J~L-25~27	栞形排水溝		材質	純鉛か(Pb含有量49~57%)

今回の分析では、合金の材料となるような元素が検出されなかったため、純鉛と推定するのが自然である。ただし、非破壊分析であったため、鉛の純度や不純物を十分に分析することが出来たわけではない。直径1mm弱の被膜をはがせば、これらの分析が可能と考えられるため、強く推奨する。

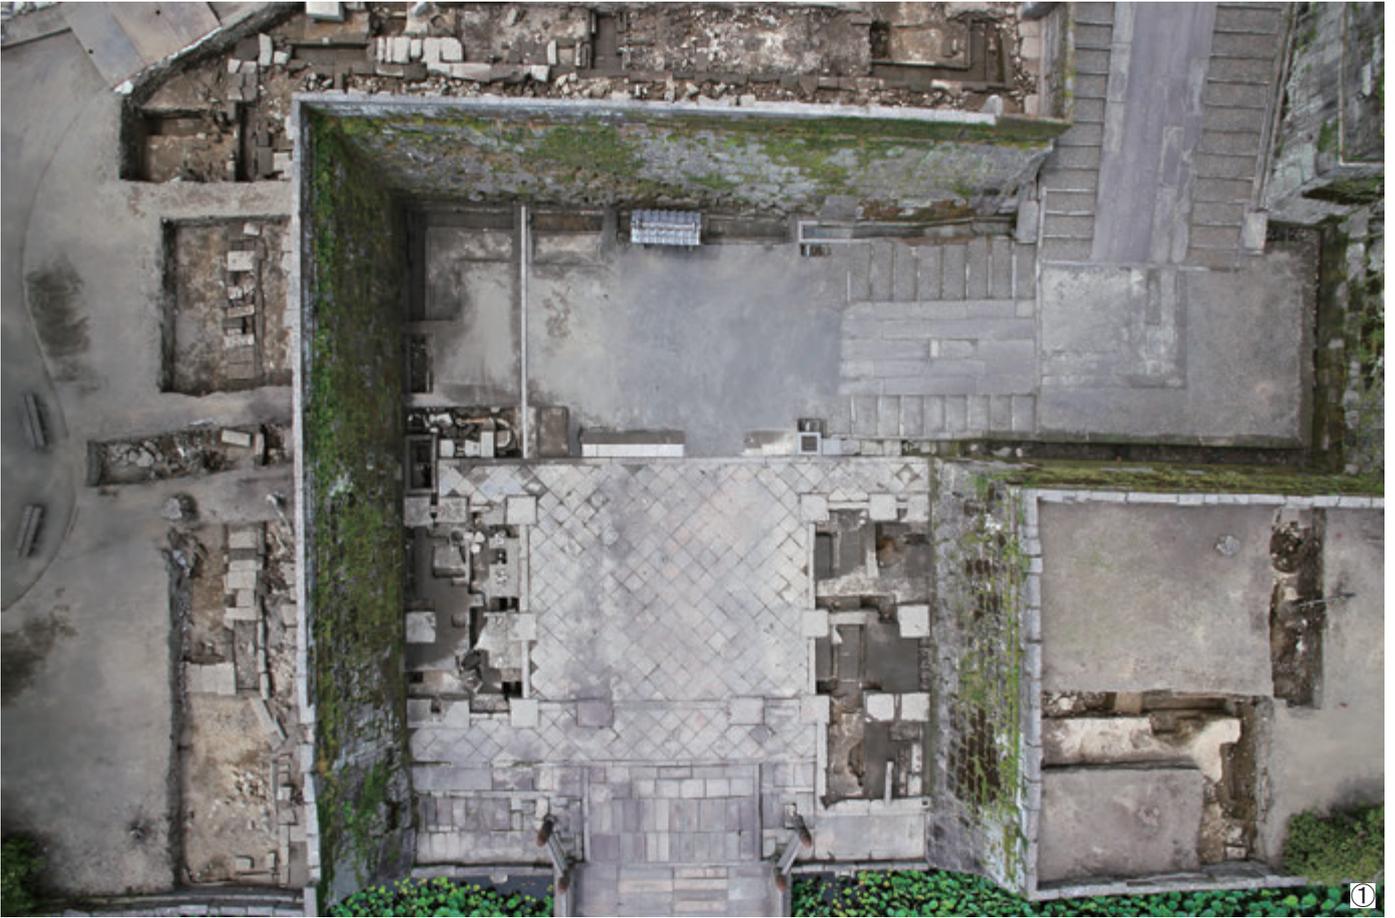
①上空から見た御楼門跡・柵形虎口周辺, ②M-21区 上空から見た御楼門部(南側), ③M-24区 上空から見た御楼門部(北側)

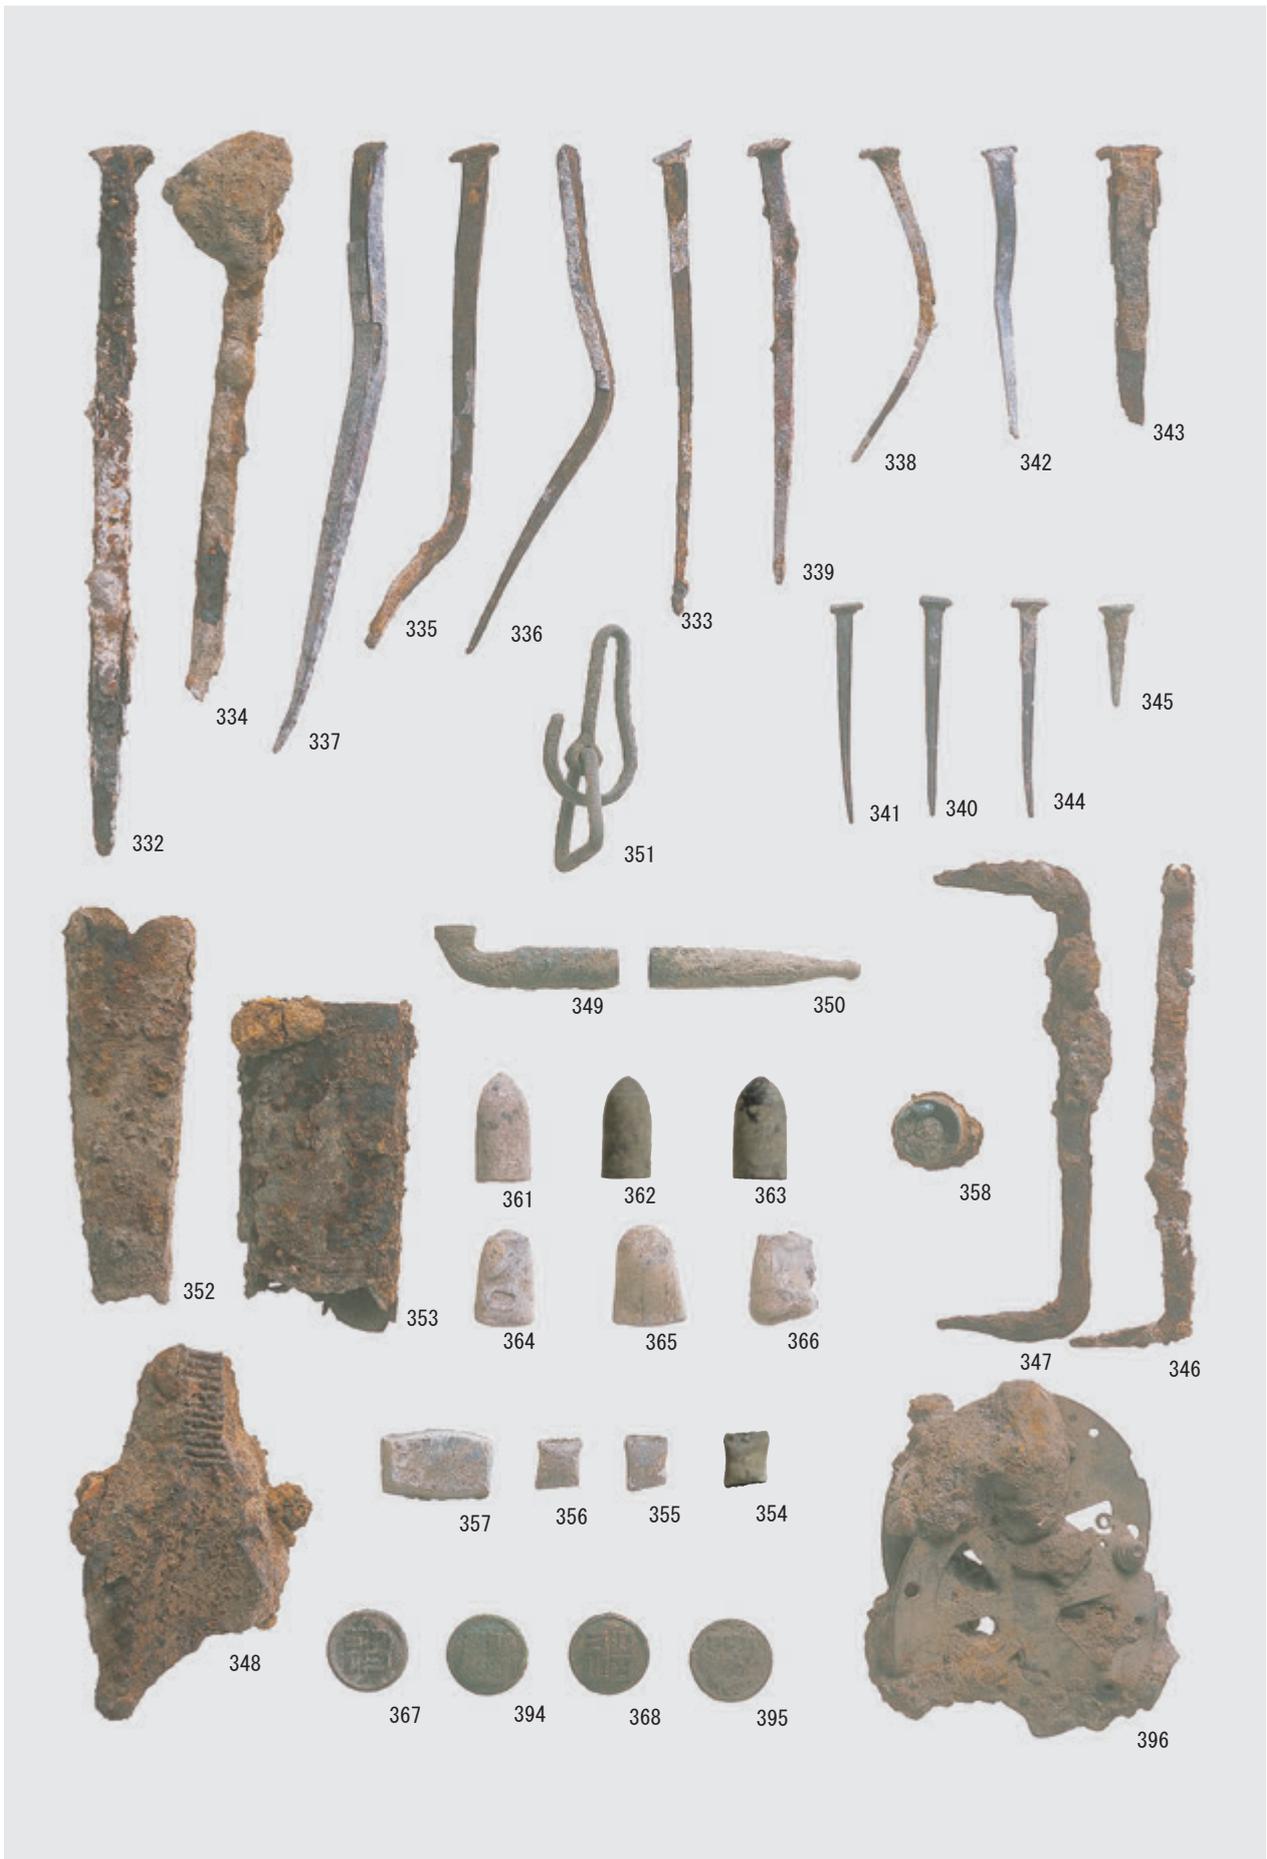
金屬製品（釘，鏍，砲彈片，銃彈等）

348 は砲弾片で, 着弾時に破裂した弾頭部である。361 ~ 366 は銃弾で, エンフィールド銃のものである。358 はスナイドル銃用の薬莖である。354 ~ 356 は鉛管の断片で, 357 は鉛のインゴット(銃弾の原材料か)である可能性がある。これらは出土状況から, 明治 10 年の西南戦争時に使用されたものと考えられる。石垣には, おびただしい弾痕と共に, めり込んだ状態の銃弾も残されており, 戦闘の激しさを物語っている。なお, 352, 353 は軍刀(サーベル)の鞘であり, 351 は軍刀片金具である。
