鹿児島県立埋蔵文化財センター発掘調査報告書（215）

鶴丸城跡保全整備事業に伴う埋蔵文化財発掘調査報告書 3

か ご しま つる まる じょう あと
鹿児島（鶴丸）城跡

—総括報告書—

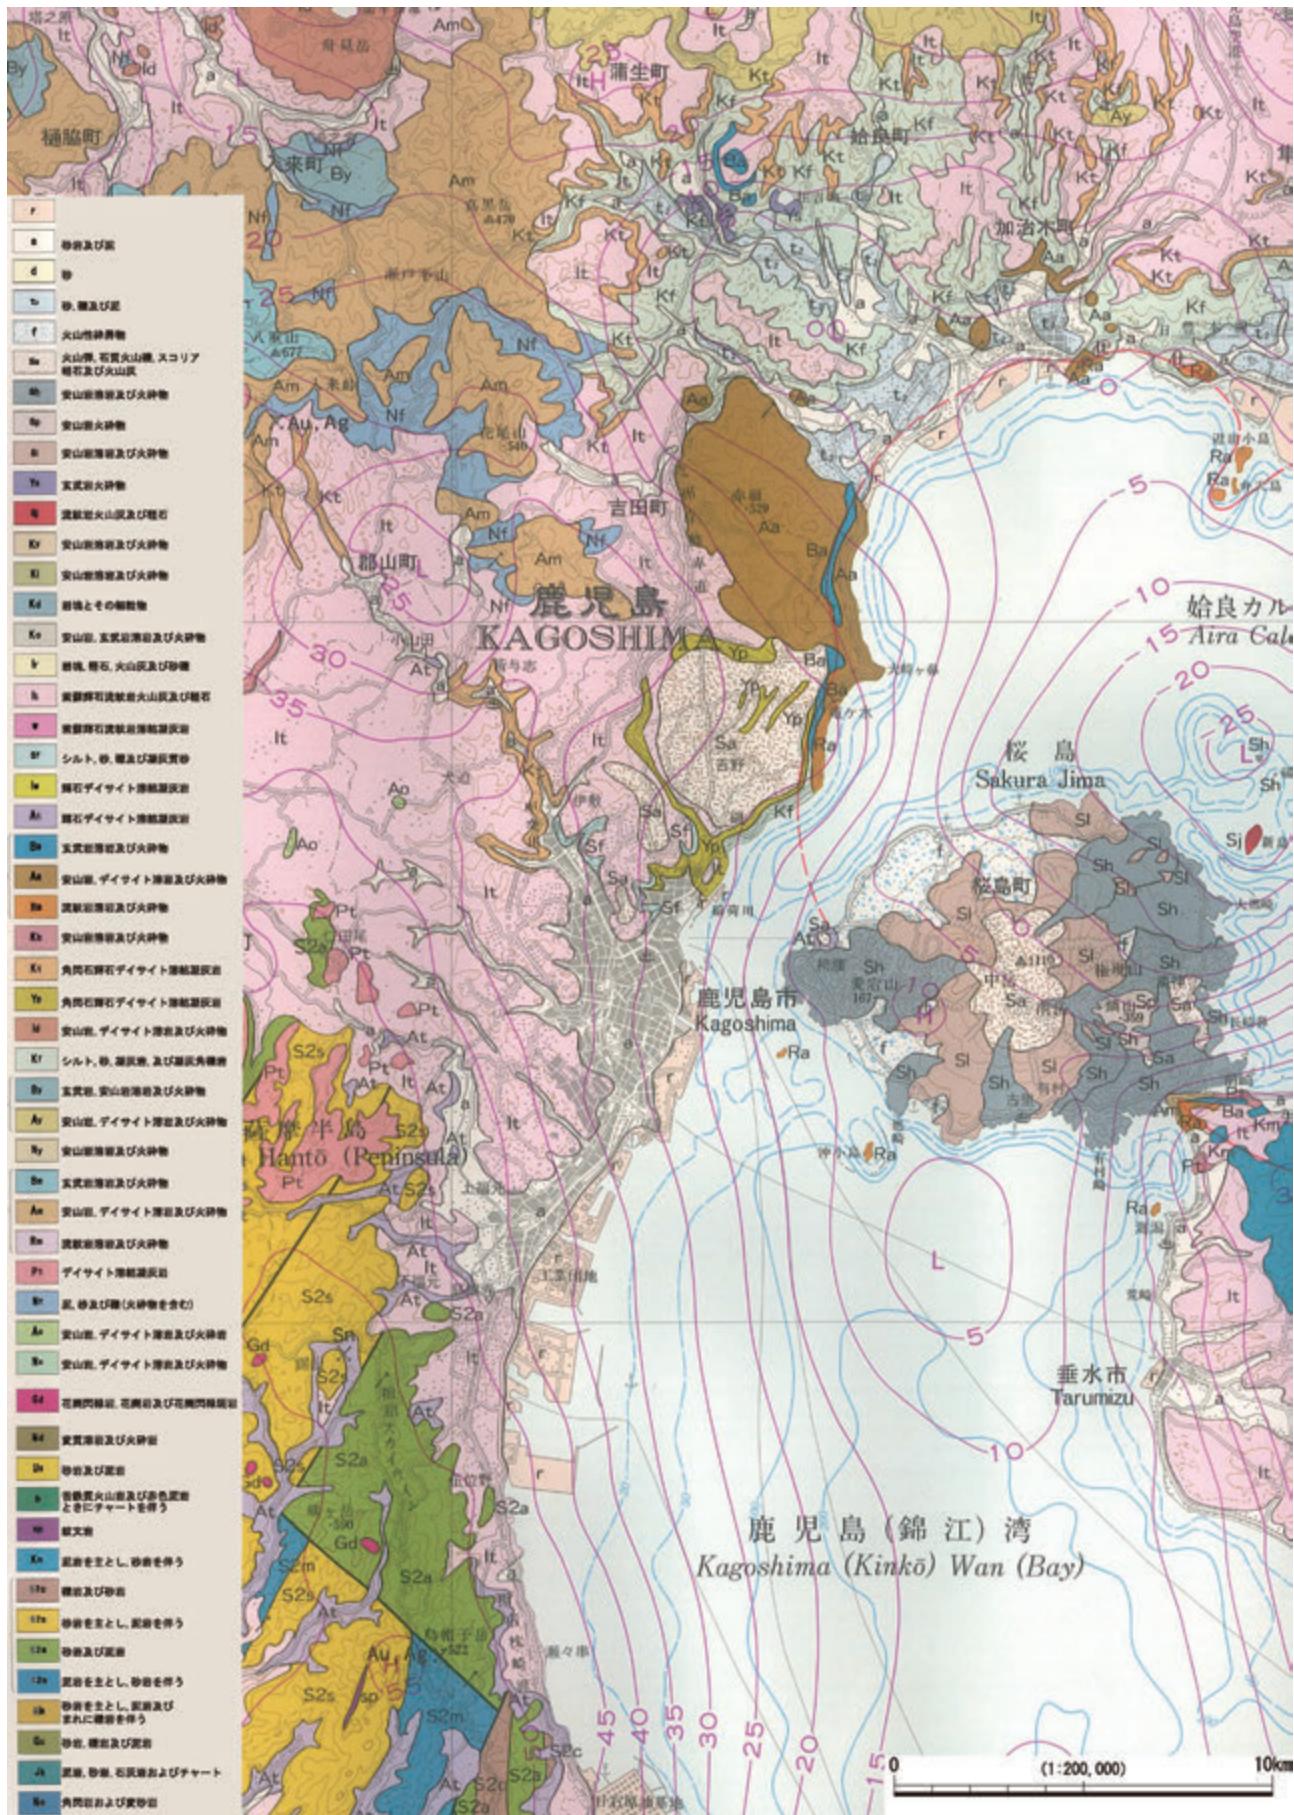
第1図 鹿児島（鶴丸）城跡周辺地質図

鹿児島市城山周辺の地質は、大木・早坂（1970）、大木（1974）、大木ほか（2016）によって詳細に報告されている。大きくは下位より城山層（竜尾層を含む）、鳥浜（阿多）火碎流堆積物、入戸火碎流堆積物、桜島薩摩テフラ（小

林, 1986) が堆積している。最下層に位置する城山層は鹿児島湾に面した城山の南東斜面の標高約30m付近まで露出しており、阿多火碎流の直下に位置することから最終間氷期5eの海成層と考えられている(大木1999)。城山層の上位に認められる阿多火碎流堆積物は城山層との時間間隔がほとんどないことから、城山層は一連の阿多火碎流堆積物の最下部層である可能性が高い。入戸火碎流堆積物は始良カルデラからの噴出であり、南九州一帯を覆い、火山灰は東北地方まで到達している。その上位にある桜島薩摩テフラは鹿児島市北部地域の台地状の平坦面に広く分布する。大木・早坂(1970)は分布域の層厚の差から噴出源を桜島付近に求めている。『新版火山灰アトラス』によると鳥浜(阿多)火碎流の噴出年代は約10万年前、入戸火碎流は約29,000年前、桜島薩摩テフラは約12,800年前となっている。

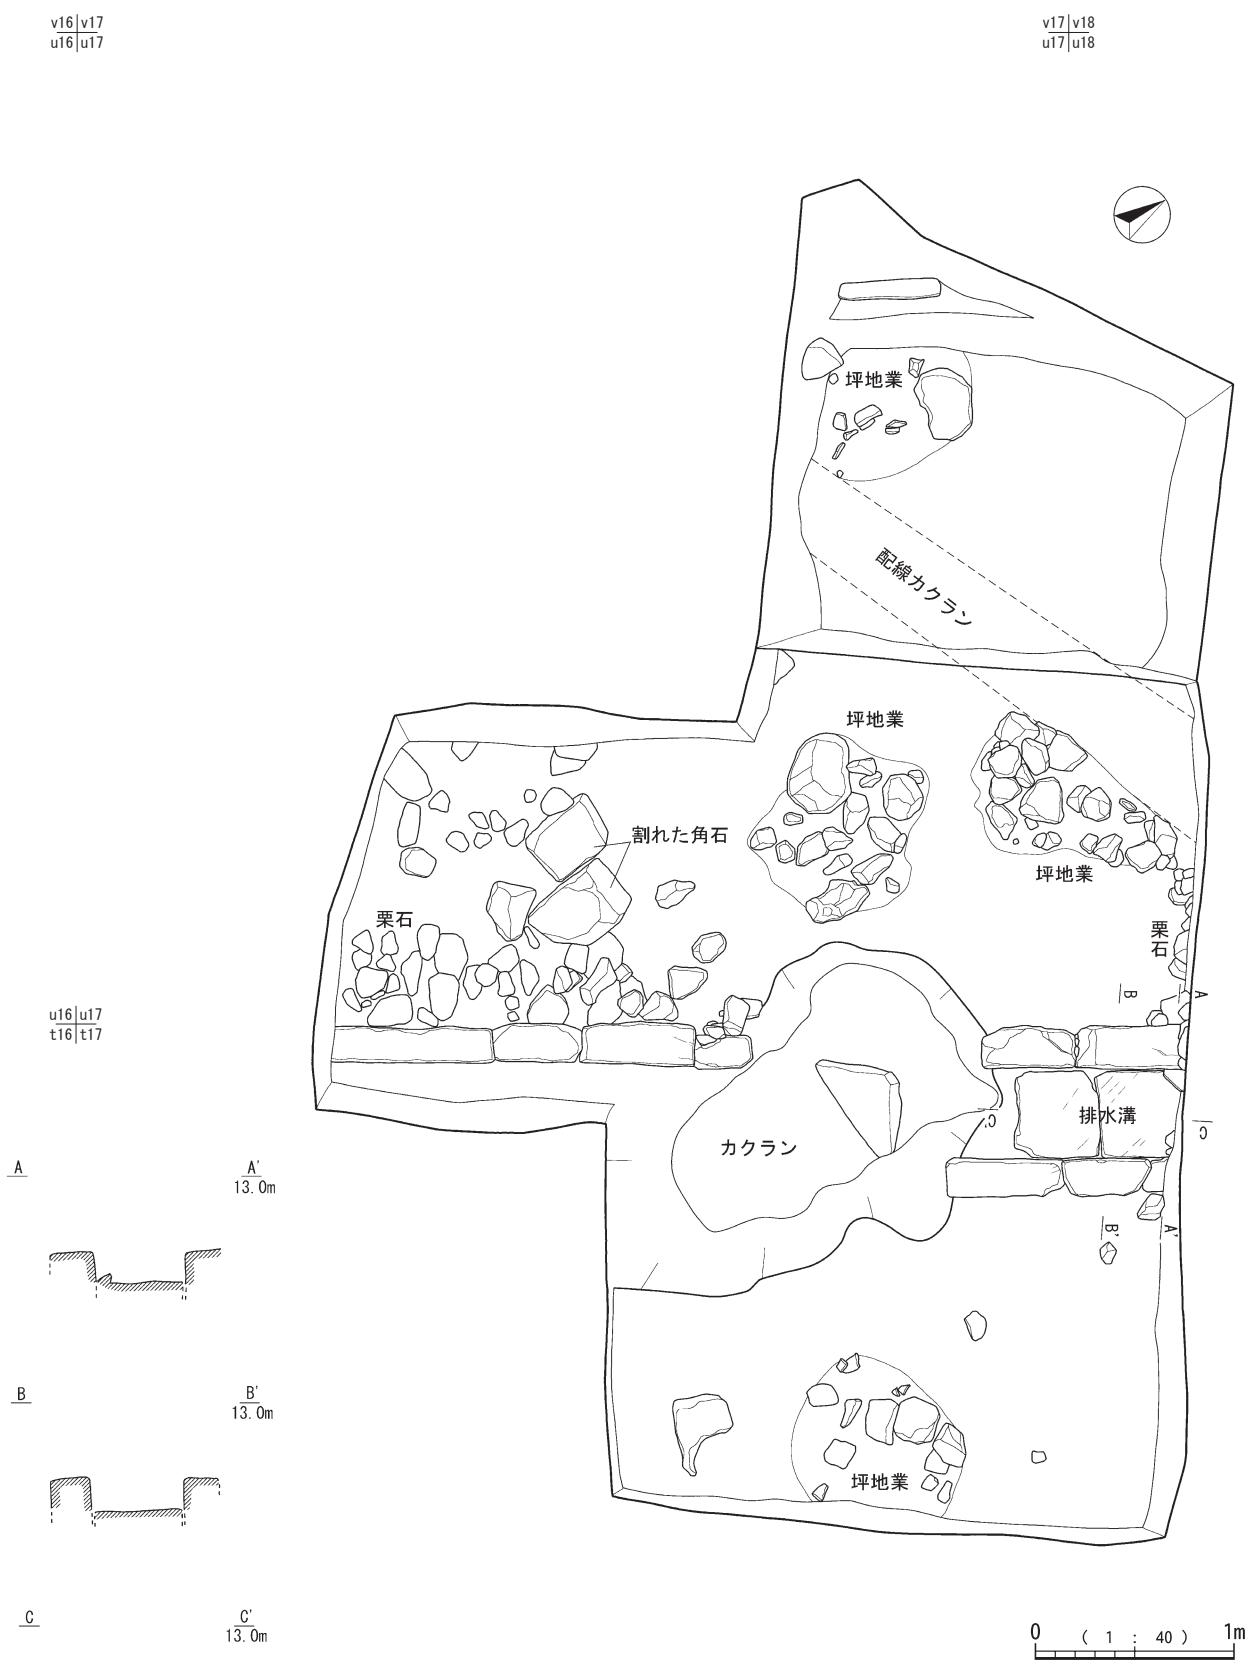
第36図 60トレンチ平面・排水溝断面図

排水溝の西（城山）側は、幅約1.5mの範囲に溶結凝灰岩の割石、河原石が裏栗状に敷き込まれた状態で検出

された。敷石基礎の可能性がある。

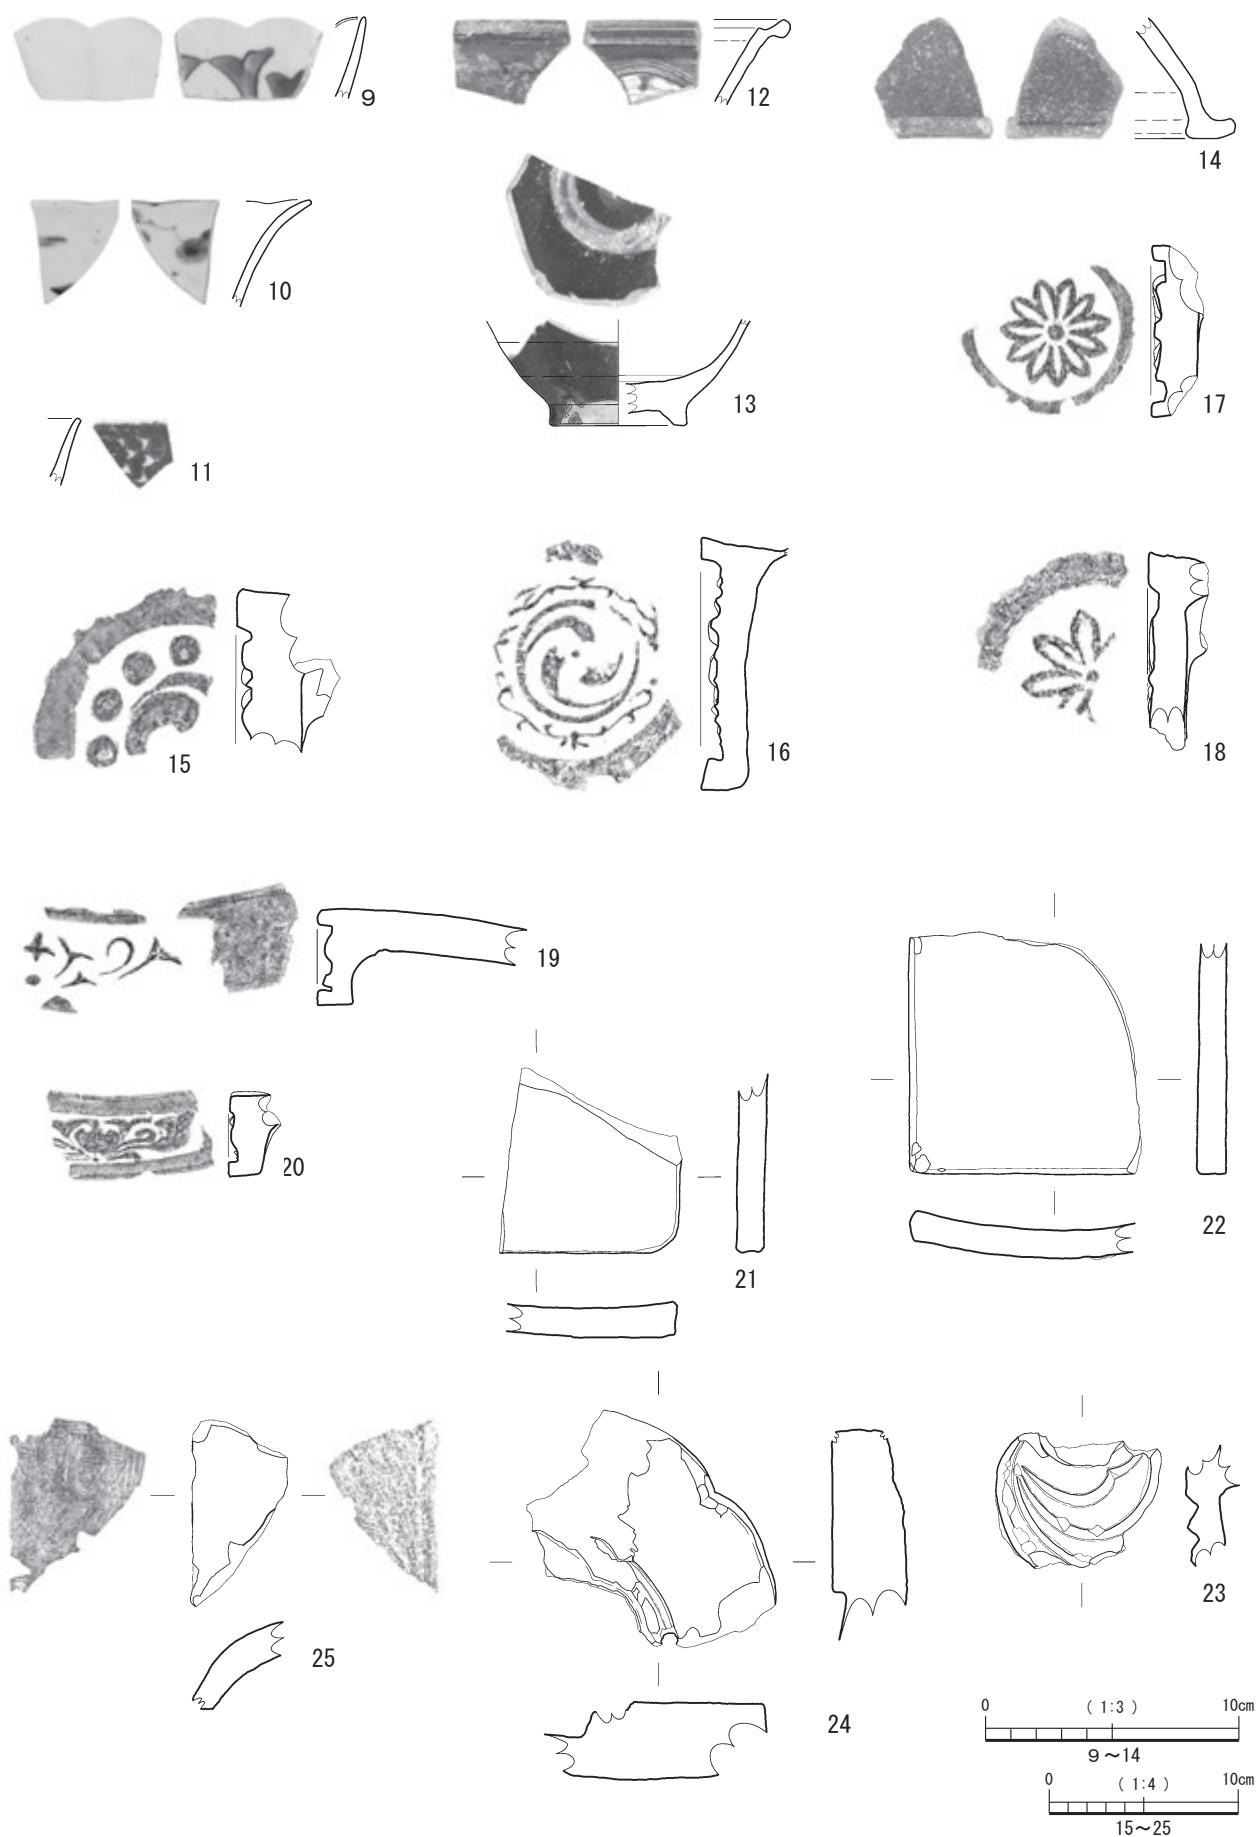
第45図 唐御門跡トレンチ出土遺物

基本土層I～III層から出土している。9～14は陶磁器である。9は、肥前の磁器輪花皿である。型押し成形でやや厚手。18世紀後半。10は、肥前系の磁器輪花皿である。口縁部に向かって外反する。18世紀後半。11は、肥前系の磁器碗である。釉薬にはコバルトが用いられ、文様は型紙摺り。近代。12は、肥前の陶器皿である。古武雄と呼ばれる二彩である。口縁部下に段がつく。17世紀後半～18世紀前半。13は、加治木・始良系陶器碗である。内面見込みは蛇の目釉剥ぎされる。高台は露胎。18世紀後半以降。14は、苗代川系陶器蓋である。口縁部下位で屈曲する。18世紀～19世紀。

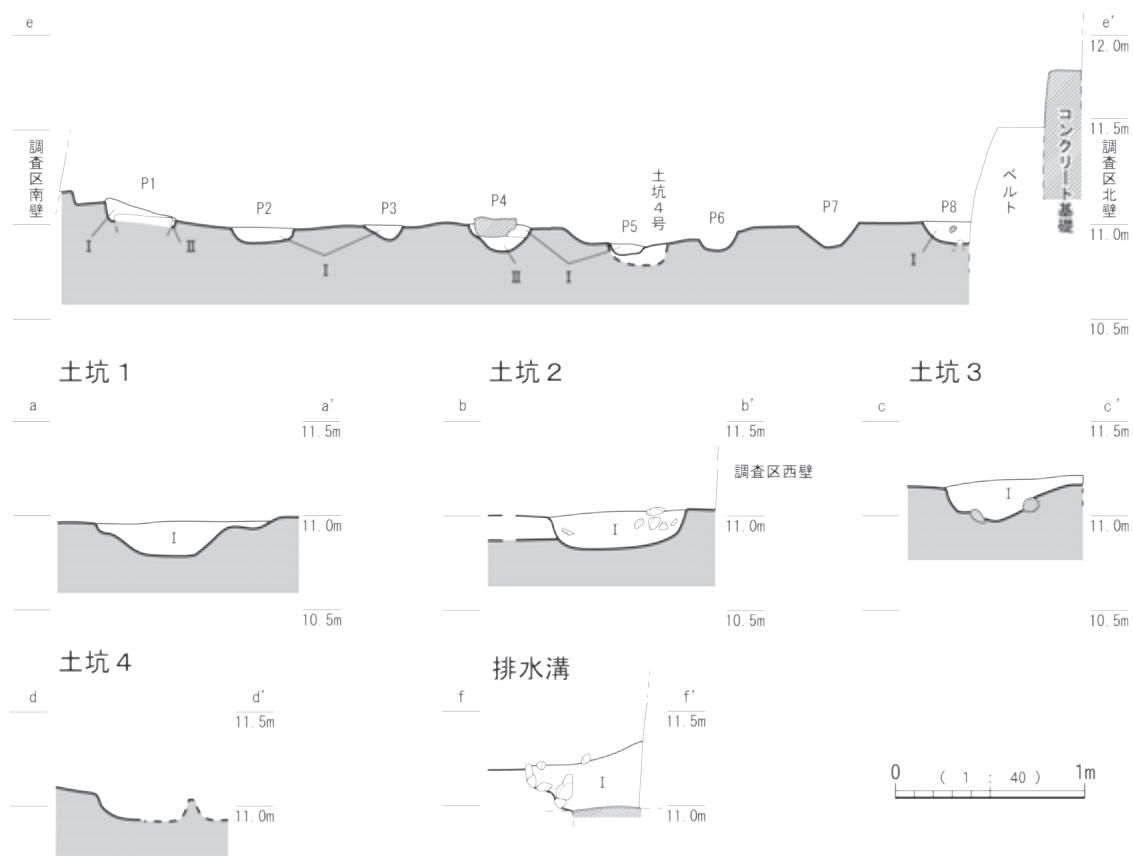
第47図 本丸大奥跡トレンチ位平面図・断面図

現代から近代にわたる構造物の痕跡、造成面を重機及び人力で除去した後、いわゆる城山層による造成面を主体とする近世の最終段階の遺構面と本丸大奥に関連する遺構を確認した。絵図の変遷（第9図）から、堀はその面よりさらに下にあることが想定されたため、遺構が確

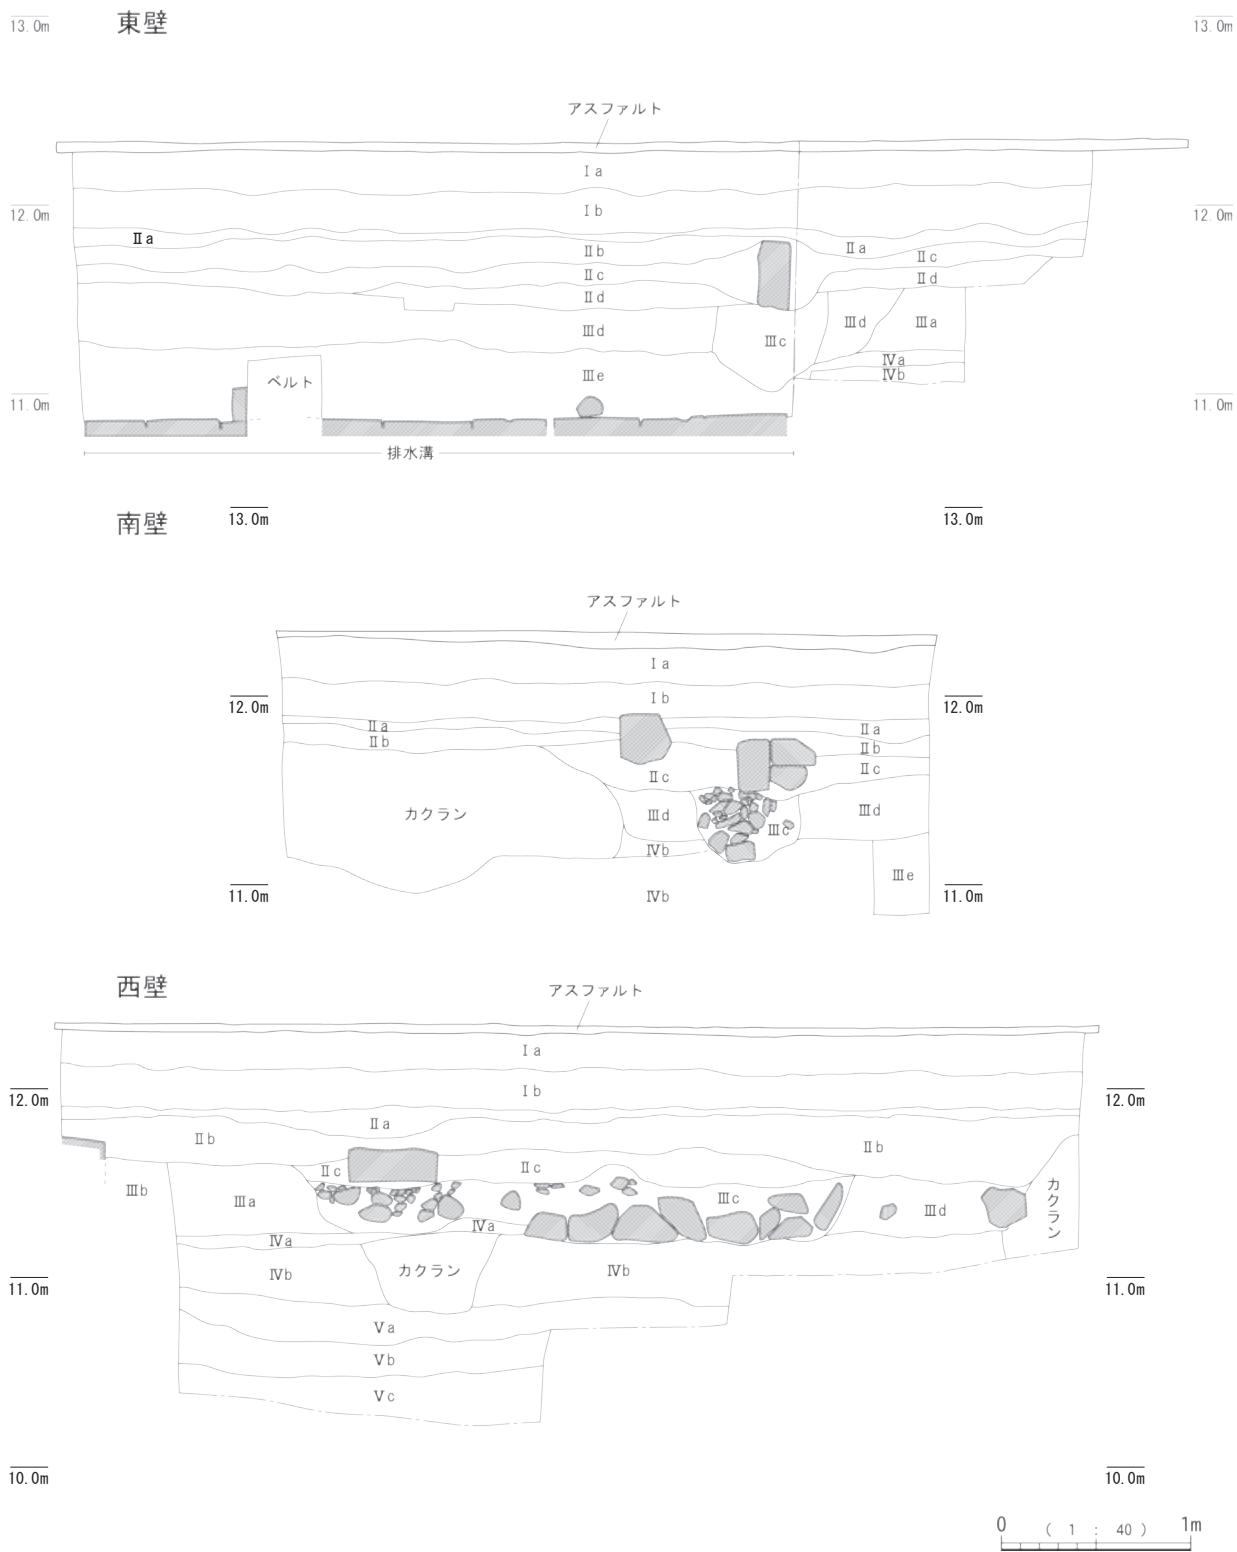
第48図 本丸大奥跡トレンチ土層断面図

遺構名	排水溝		
層	色(記号)	色名	特徴
I	10YR3/3	暗褐色土	きめ細かい砂層。1cm~拳大の角礫を含む。陶磁器、(19c代の薩摩磁器入), ガラス出土

遺構名	堀		
層	色(記号)	色名	特徴
P1 I	10YR5/3	にぶい黄褐色土	固くしまった砂層。1mm以下の白色バニスを含む。1~3cmの礫を含む。(礫石の役割をもつ固めた層?)
II	10YR4/2	灰黄褐色土	きめの細かい砂層。1mm以下の白色バニスを含む。1~3cmの礫を含む
P2 I	〃	灰黄褐色土	〃
P3 I	〃	灰黄褐色土	〃
P4 I	〃	灰黄褐色土	〃
P4 II	10YR4/4	暗オリーブ色土	固くしまった層。きめは細かい。凝灰岩をすりつぶして固めた層。礫石のための地固め
P5 I		P1 II層と同じ	
P8 I		P1 II層と同じ

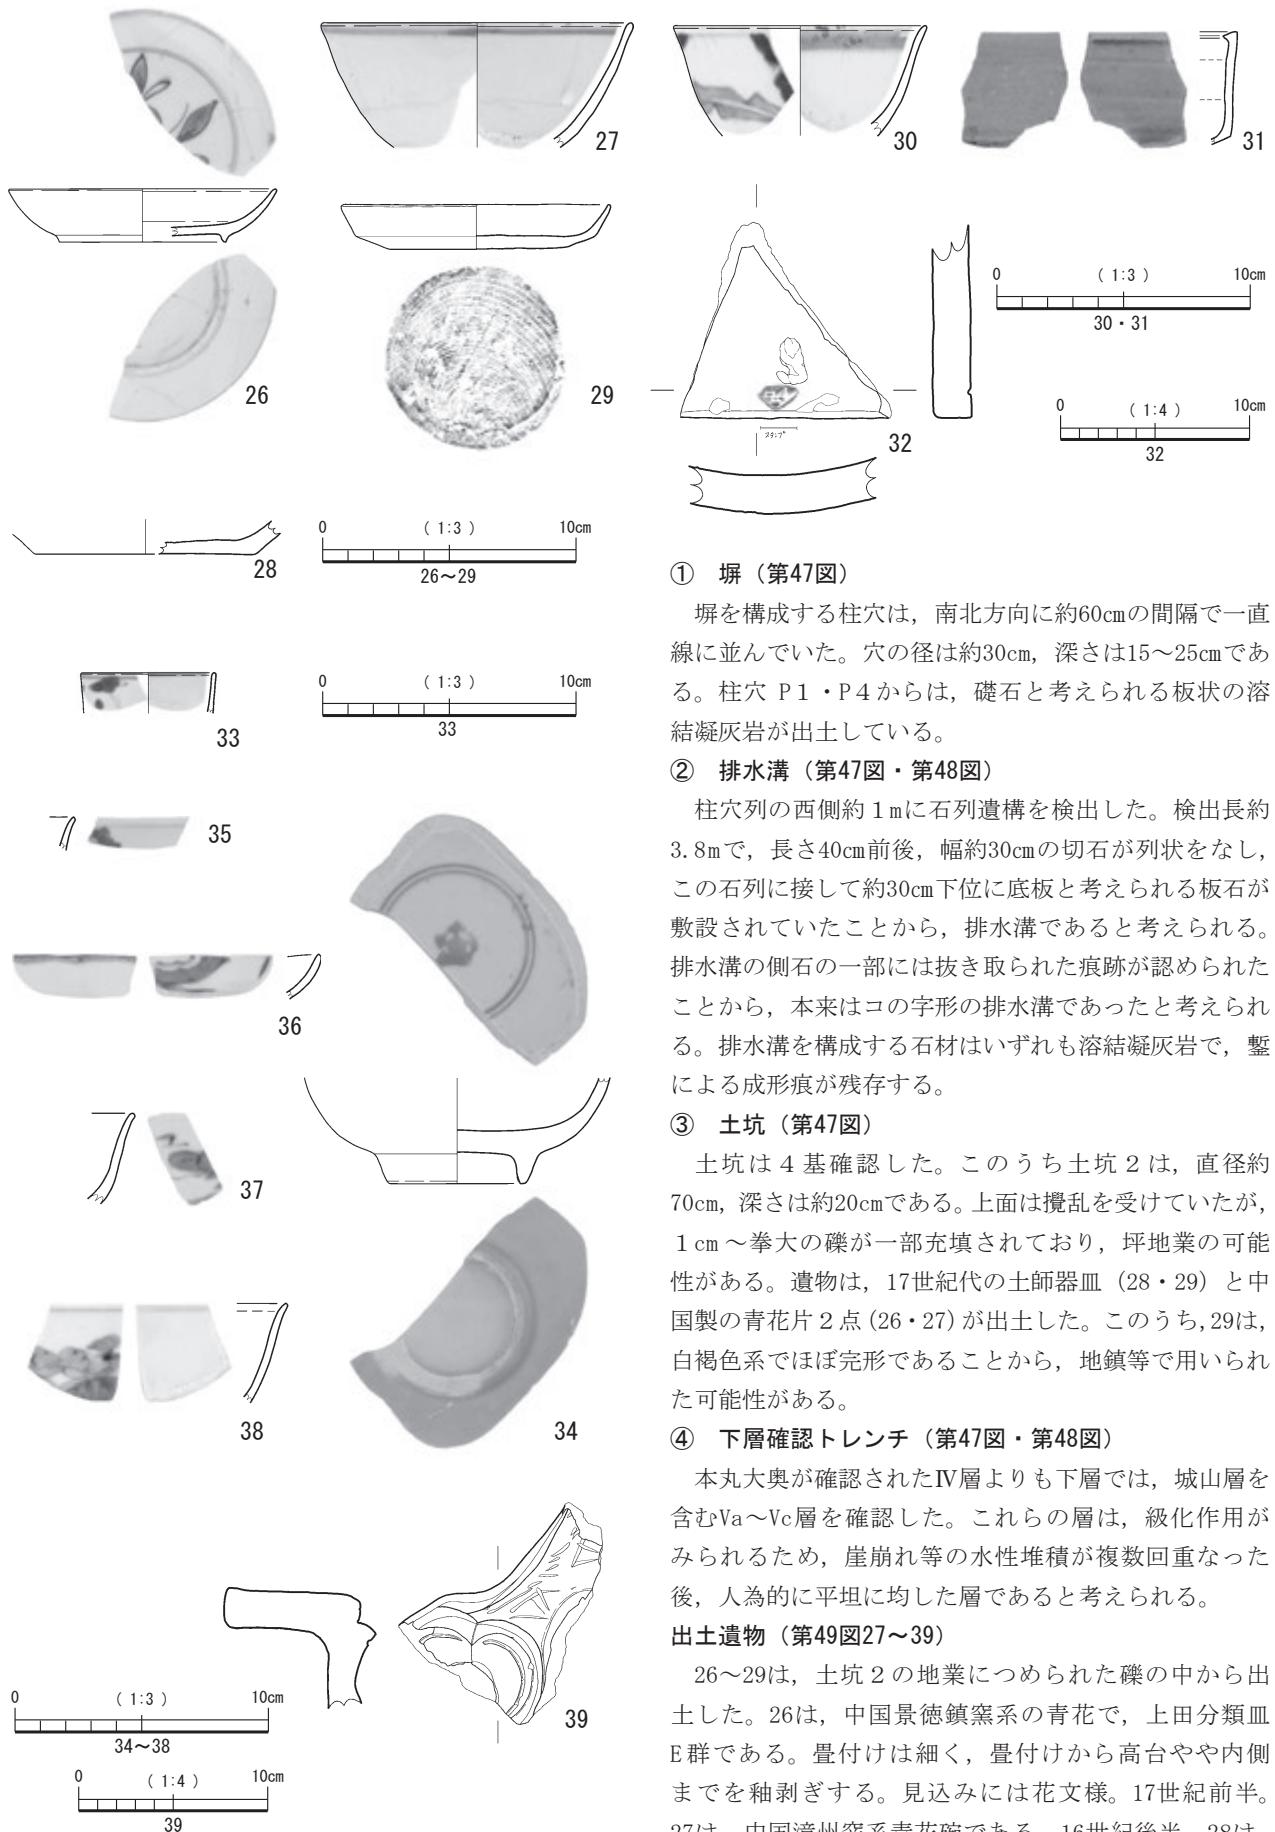
第49図 本丸大奥跡トレンチ出土遺物

26~29は、土坑2の地業につめられた礫の中から出土した。26は、中国景德鎮窯系の青花で、上田分類皿E群である。畳付けは細く、畳付けから高台やや内側までを釉剥ぎする。見込みには花文様。17世紀前半。27は、中国漳州窯系青花碗である。16世紀後半。28は、

土師器皿である。赤褐色系の胎土で薄い。29は、土師器皿である。胎土は白褐色系である。底部には糸切痕が残る。体部下半は面取りされ強く屈曲する。内面はきれいにナデられ、見込みは平滑に仕上げられている。ほぼ完形であること、白褐色系胎土を用いていることから、地鎮等で用いられた可能性がある。

30～32は、排水溝埋土から出土した。30は、肥前系の磁器端反碗である。呉須は滲む。1820～60年。31は、関西系陶器蓋物である。口縁部は釉剥ぎされている。腰部で屈曲する。江戸時代後期。32は、平瓦である。凹面の頭端部は面取りされ、側面に山に西の刻印（刻印043-1）。金属片が付着する。33～39はI～III層出土遺物である。33～38は陶磁器。33は、中国景德鎮窯系の青花小壺である。薄手。16世紀末～17世紀前半。34は、肥前系の外青染付の碗である。見込みには、二重円と中央に五芒星が描かれる。18世紀後半。35は、肥前系の磁器小壺である。18世紀末～19世紀中頃。36は肥前系の磁器小皿である。型打ち成形で口縁部は波状になる。19世紀。37・38は、薩摩磁器の端反碗である。19世紀中頃。38の釉薬透明釉は青みがかっている。39は、鬼瓦の一部である。全面に雲母子が目立つ。近代。

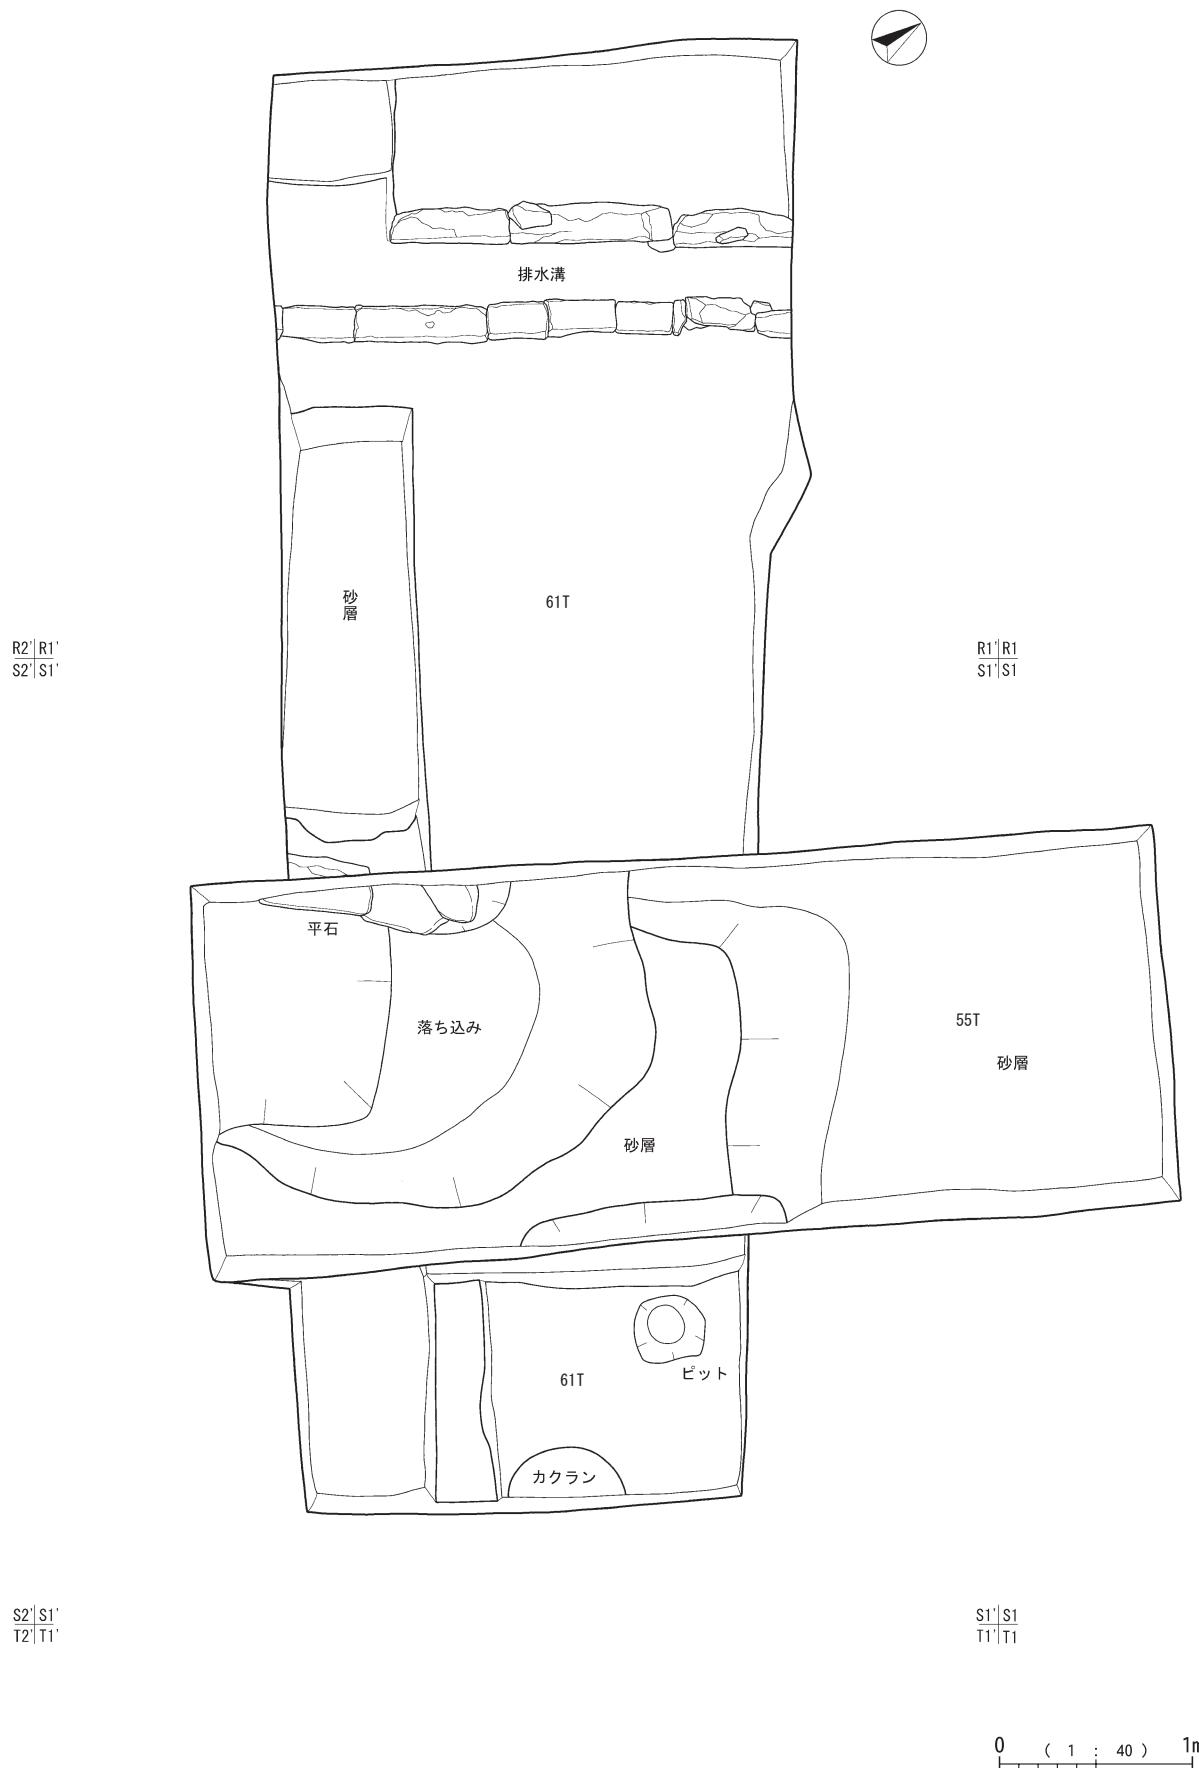
第51図 55 (61) トレンチ平面図

排水溝の側壁は、溶結凝灰岩製の2段積みである。石列間の幅は約30cm。上段で標高5.11m、下段は標高4.81mで、厚み約30cmの切石を配列している。下段の石列は、上部は丁寧に面取りされているが、最下部から約5cmで面調整が粗くなっていることから、この高さまで地下に埋められていたと考えられる。石列内には、軟質の砂質土が堆積しており、底石が敷設されていないことから、底石がない土側溝であった可能性が高い。

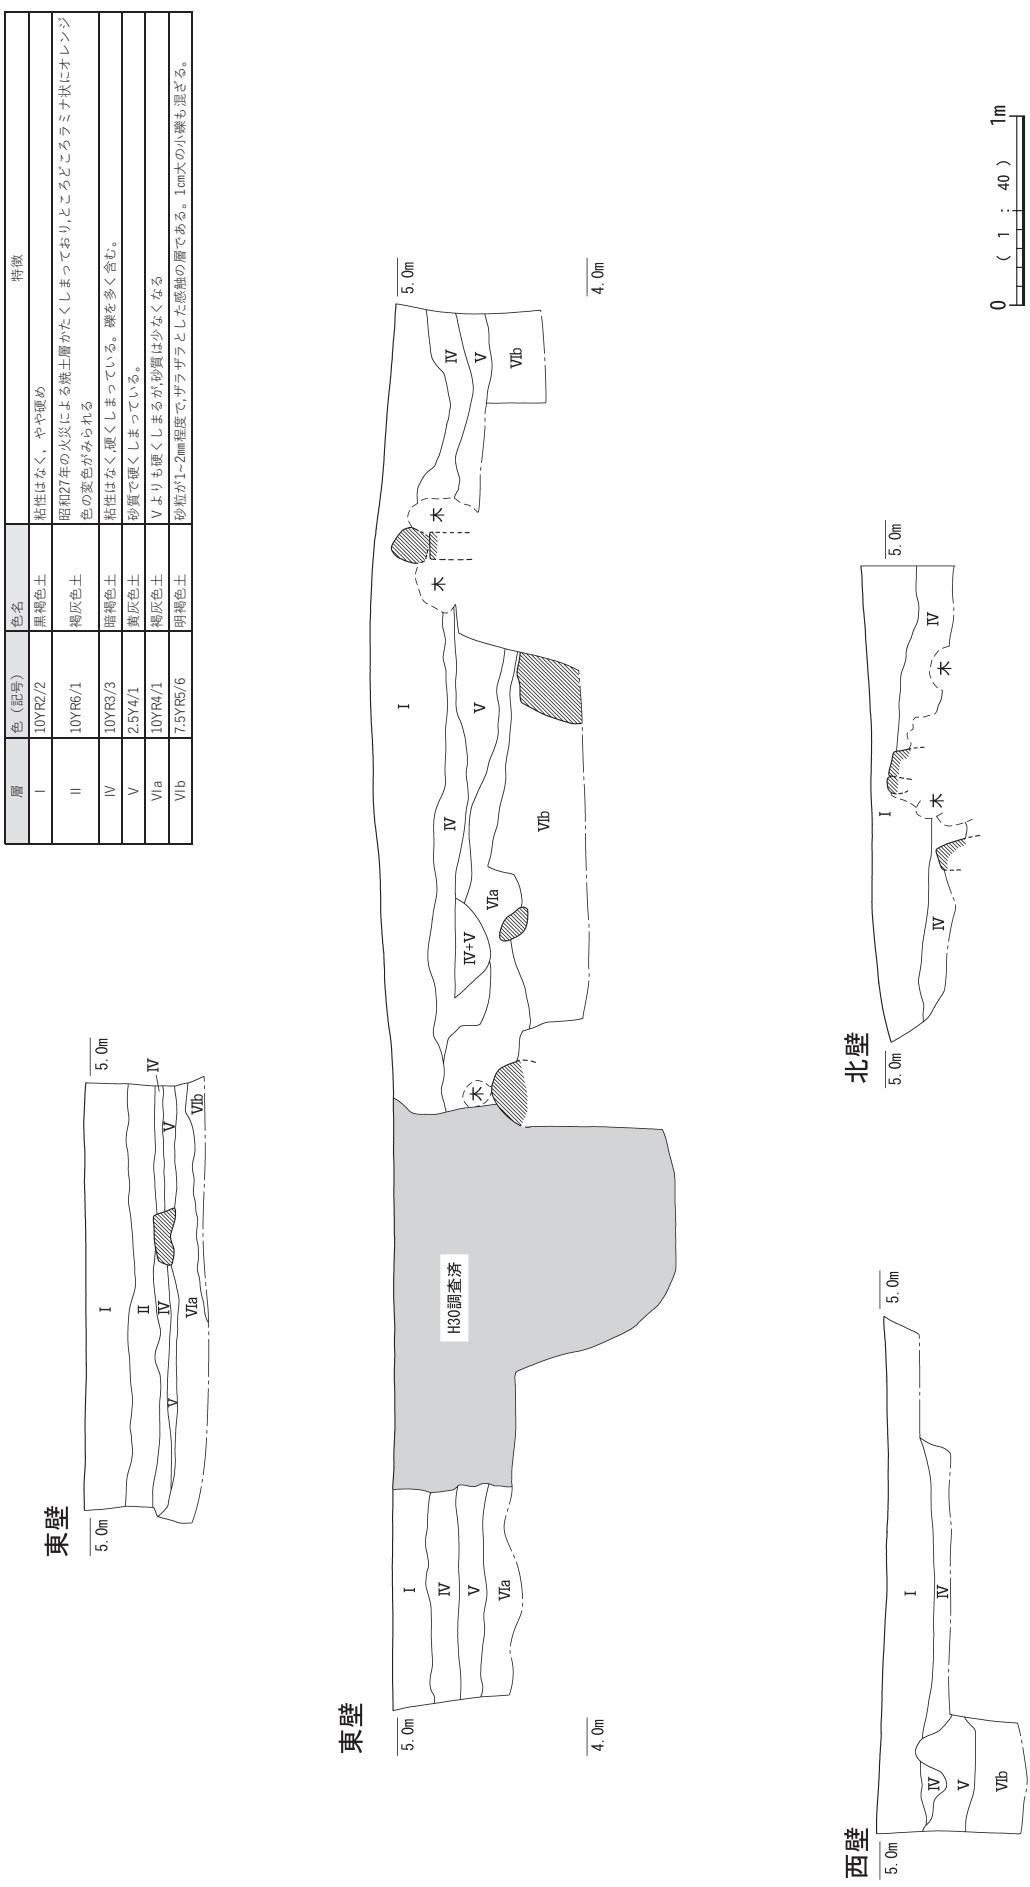
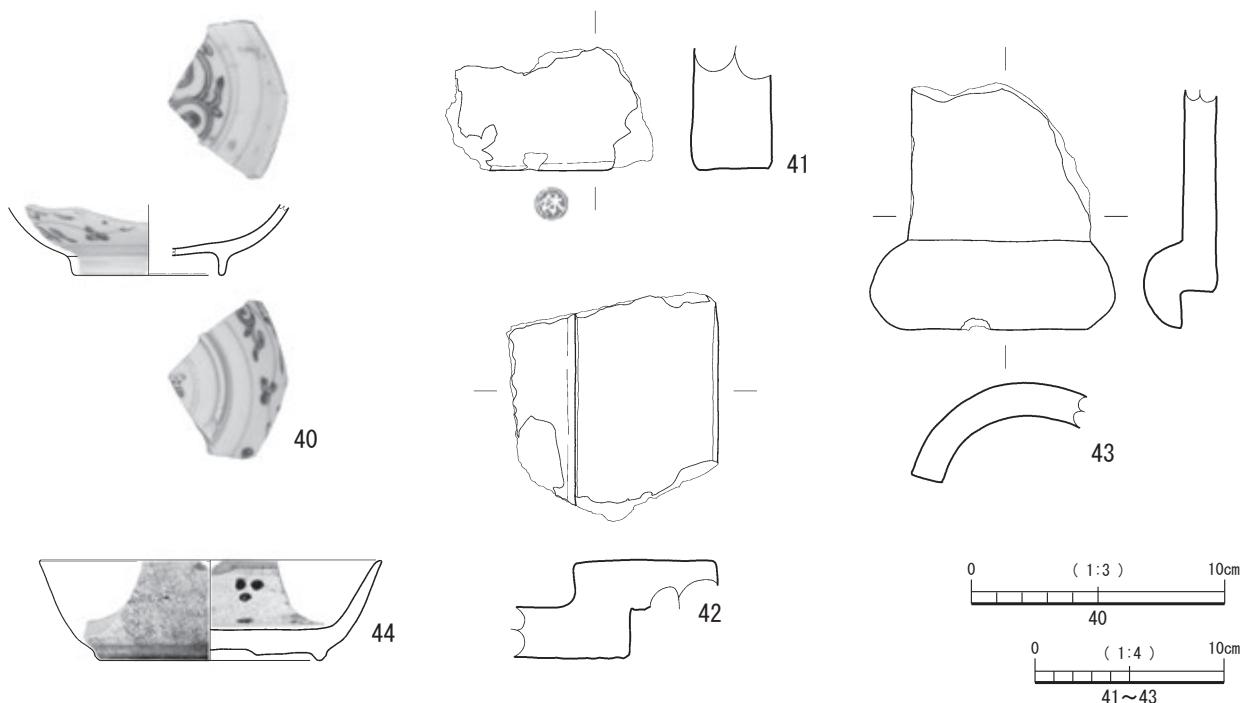
第54図 55 (61) トレンチ出土遺物

44～47は、61トレンチから出土した。44は、肥前の磁器皿である。高台内面は蛇の目釉剥ぎされる。総釉だが、疊付きは釉剥ぎされる。焼成不良で文様が滲んでいる。18世紀末～19世紀中頃。45は、磁器皿である。近代の統制食器である。高台内側には番号等はかかるない。46

は、加治木・始良系の陶器皿である。燈明皿か。内面見込み蛇の目釉剥ぎ。外面露胎。底部には糸切痕が残り、高台は作りださない。18世紀後半以降。47は、牡丹紋軒丸瓦（B-016）である。瓦当周縁部は広くて厚い。丸瓦は先端と凹面の接合部にキザミを入れる。瓦当裏面には強い接合ナデ。丸瓦部凸面には縦方向のケズリ調整。

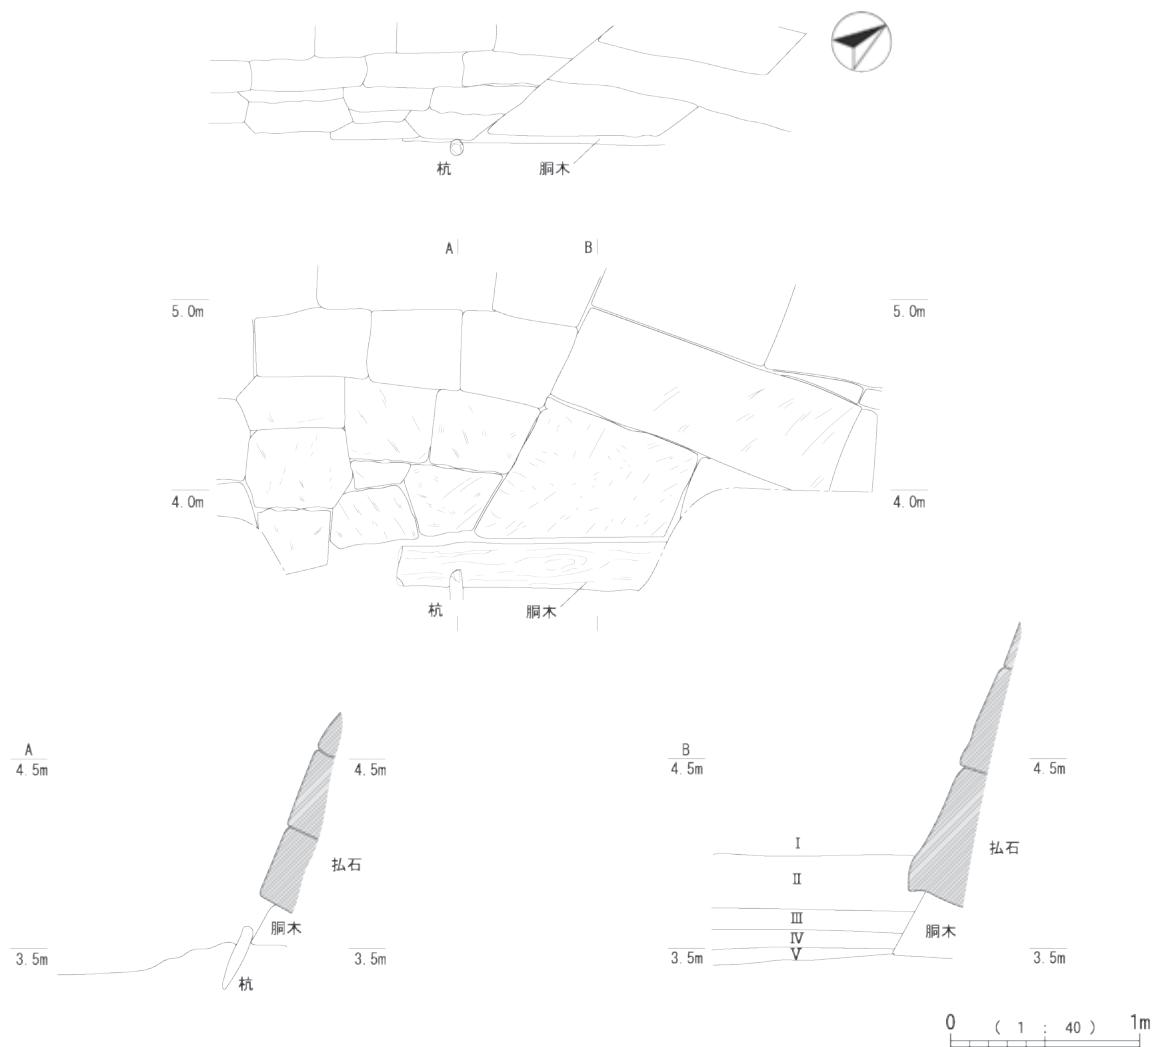
第58図 57トレンチ平面図・土層断面図

調査の結果、算木積み石垣の角石の下に根石が確認され、根石の下位から厚さ22~28cmの胴木を検出した。

調査が12月の渇水期であったため、堀の水位は根石の下部約30cmまであった。豊水期の水位は、根石の上部で標高約4.30~4.48mであり、根石に残る水位線で確認することができた。胴木を敷設した基盤層は砂粒が粗い暗緑灰色砂層で、2cm程の円礫を多く含んでいた。胴木は石垣の底面と形状を同じくして敷設されていた。また、胴木は本丸の南に面する堀を閉塞する石垣となる堀台下の石垣の1石分南へ延びていた。胴木脇には、それを防ぐために径6cmの杭が打ち込まれていた。隅角部の石垣は、算木積みと隅脇石が丁寧に組まれており、表面は丁寧に調整されている。閉鎖石垣は、本丸石垣よりやや小ぶりの切石布崩し積みである。これらの石材はいずれも溶結凝灰岩である。胴木の設置方法が明らかになった。

層	土質	特徴
I		泥層
II	灰色土	砂質土、礫、泥混じり
III		3~5cmの礫層
IV	灰色土	砂質土
V	暗緑灰色土	砂層、砂粒は粗く2cm程の円礫を多く含む

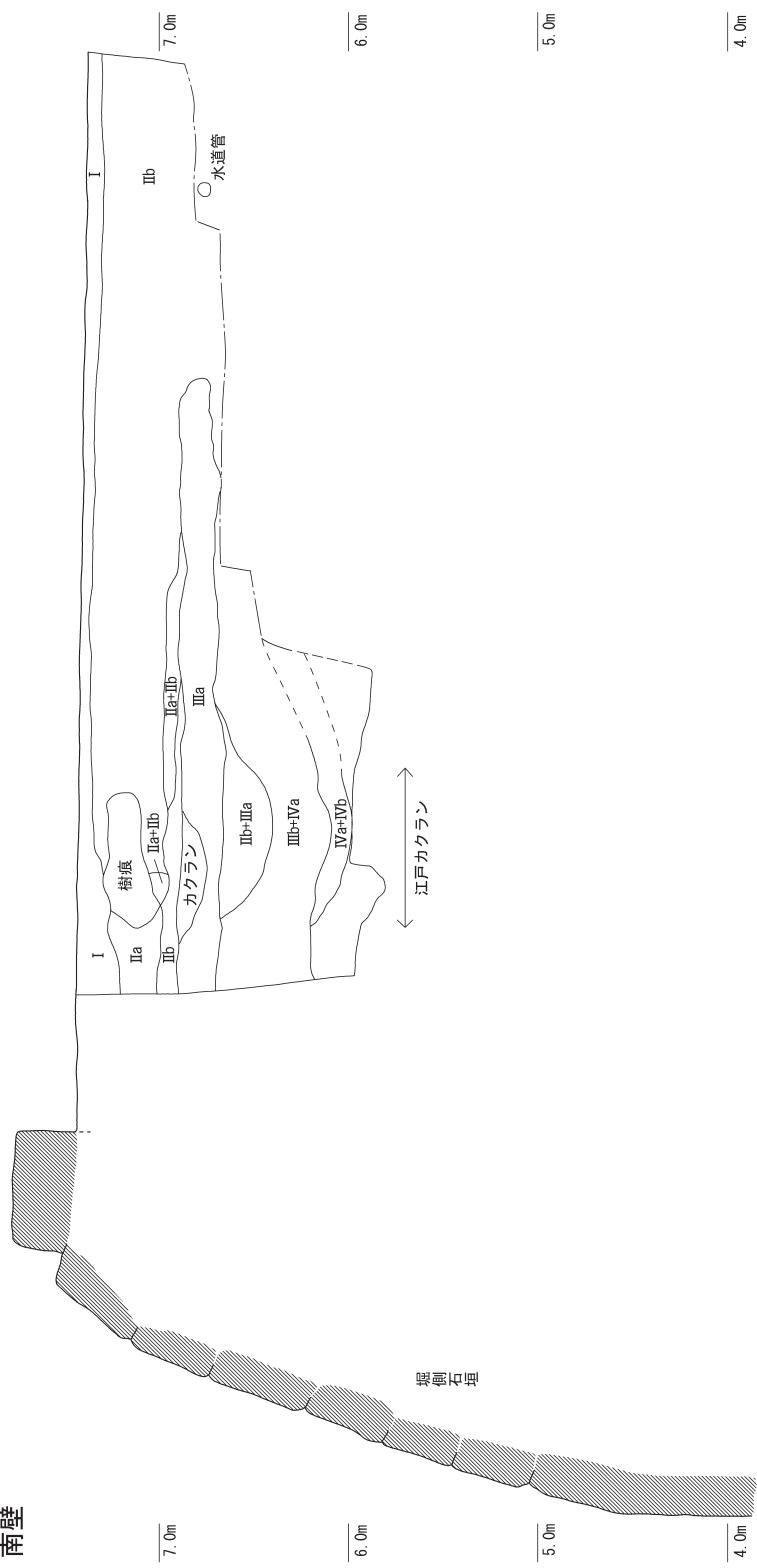
第62図 63トレンチ土層断面図

層	色(記号)	色名	特徴
I	10YR3/1	黄橙色土	表土(客土) ※図書館建設時に盛られた土
IIa	10Y3/1	黒褐色土	旧表土
IIb	10YR3/6	にじい黒褐色土	陳が多い ※地業のように見えたが前の発掘調査時に持ち込まれたもの
IIIa	10YR3/1	黒灰色土	硬い軋圧された層 前調査前の表土
IIIb	10Y4/1	褐灰色土	明治以降
IVa	10YR5/1	褐灰色土	江戸時代 蝙蝠石等をまばらに含む
IVb	10YR6/1	褐灰色土

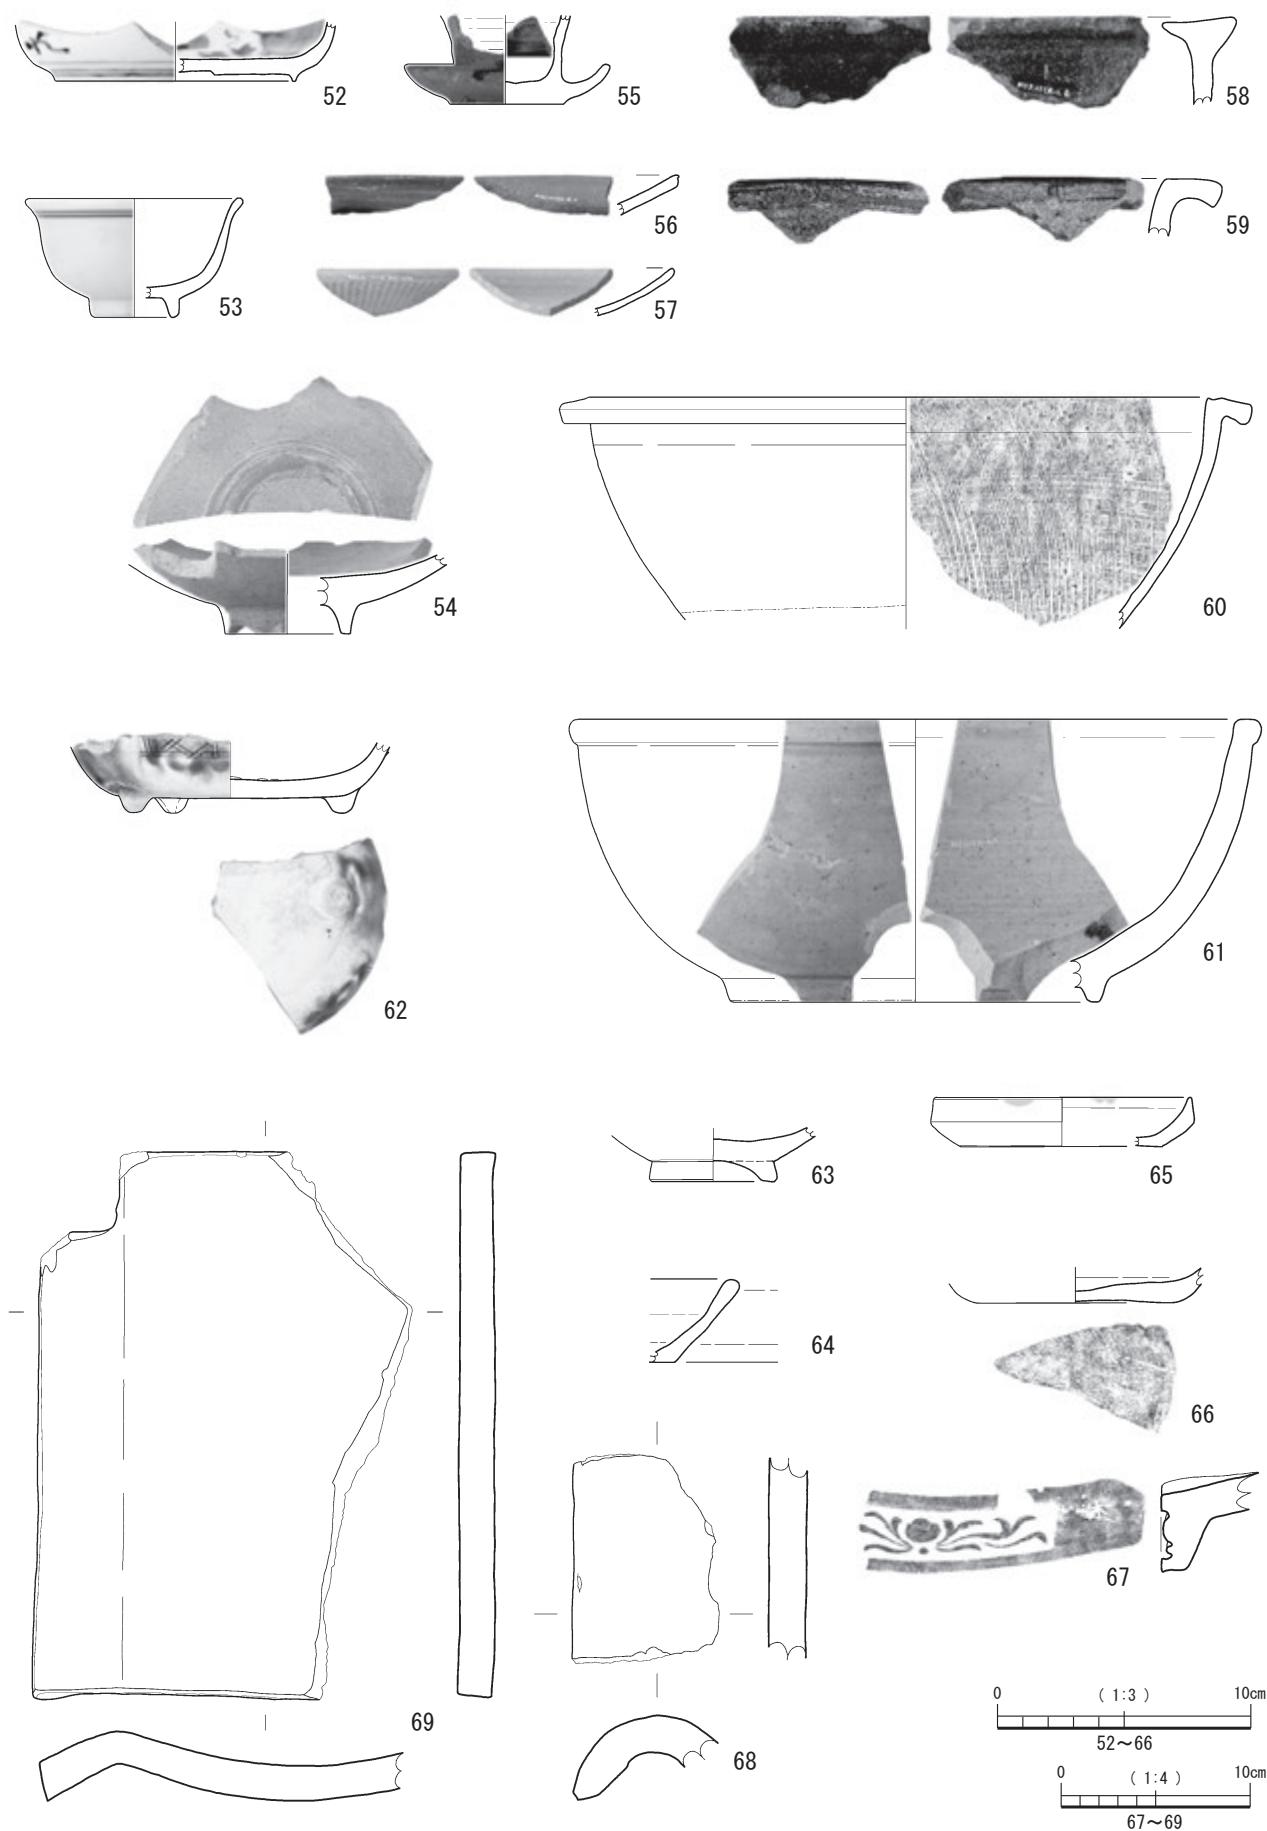
第63図 63トレンチ出土遺物

近代以降の造成土や攪乱から遺物が出土した。52～62は陶磁器。52は、肥前系の磁器皿である。総釉だが、畳付きは釉剥ぎ、高台内側は蛇の目釉剥ぎされている。内面は草花文が描かれる。18世紀後半。53は、統制食器の小碗である。54は、加治木・始良系の陶器碗である。総釉。見込みは蛇の目釉剥ぎ。焼け損じか。18世紀前半。55は、加治木・始良系の陶器燈明皿台である。外面は露胎で、底部に糸切痕が残る。18世紀。56は、加治木・始良系の陶器皿である。57は、陶器皿である。外面露胎で、縦方向の刻みが入る。近代か。58は、苗代川系の陶器甕である。19世紀。59・60は、苗代川系の擂鉢である。59は折り曲げ口縁の18世紀前半。60は、

19世紀。61は瀬戸美濃の陶器鉢である。近代。62は、琉球陶器（壺屋焼）の土瓶である。鮮やかな色の三彩。19世紀～近代か。63～66は土師器。63は土師器碗である。白褐色系。64は、土師器杯である。赤褐色系。腰部がやや屈曲ぎみに立ち上がる。65は、土師器皿である。白褐色系。燈明皿として利用されたと考えられ、口縁部には油の痕跡が残る。66は土師器皿。白褐色系。底部には糸切痕が残る。67～69は瓦である。67は、鹿児島式の軒棟瓦（B-012）である。瓦当には○に休の刻印（刻印039-1）がある。瓦当は顎貼付け技法。顎裏面にはヨコナデ調整。瓦当右外縁部角は、側面に沿って瓦当から平瓦部後方へ向かって三角形に切り落としている。68は、目板棟瓦である。平瓦に小型丸瓦のような丸い棟部をつけた棟瓦である。熊本県の独特の形態であること、鶴丸城跡保全整備事業で発掘調査された本丸では、熊本県益城町の土山瓦の刻印が確認されていることから（刻印172-1, 172-2）（鹿児島県立埋蔵文化財センター 2022），熊本で製作されたものと考えられる。69は、大型の棟瓦である。凹面頭側の周縁は面取りする。

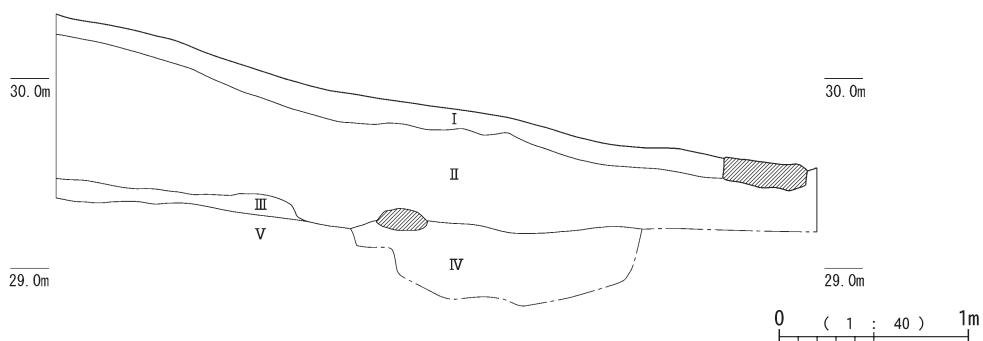
第69図 大手口跡 1トレンチ平面図・土層断面図

層	色（記号）	色名	特徴
I	黒褐色土	10YR3/1	腐食土
II	にぶい黄褐色土	10YR5/3	造成土。近代～現代の陶磁器出土。現代
III	黒色土	10R2/1	やや粘性あり。造成土。現代
IV	にぶい黄褐色土	10YR5/4	しまりはなし。擾乱。現代
V	灰黄褐色土	10YR6/2	きめの細かい砂層。2~5cmの小蝶～人頭大の礫を含む。城山層。3TVI層と同じ
