鹿児島県立埋蔵文化財センター発掘調査報告書（215）

鶴丸城跡保全整備事業に伴う埋蔵文化財発掘調査報告書 3

か ご しま つる まる じょう あと
鹿児島（鶴丸）城跡

—総括報告書—

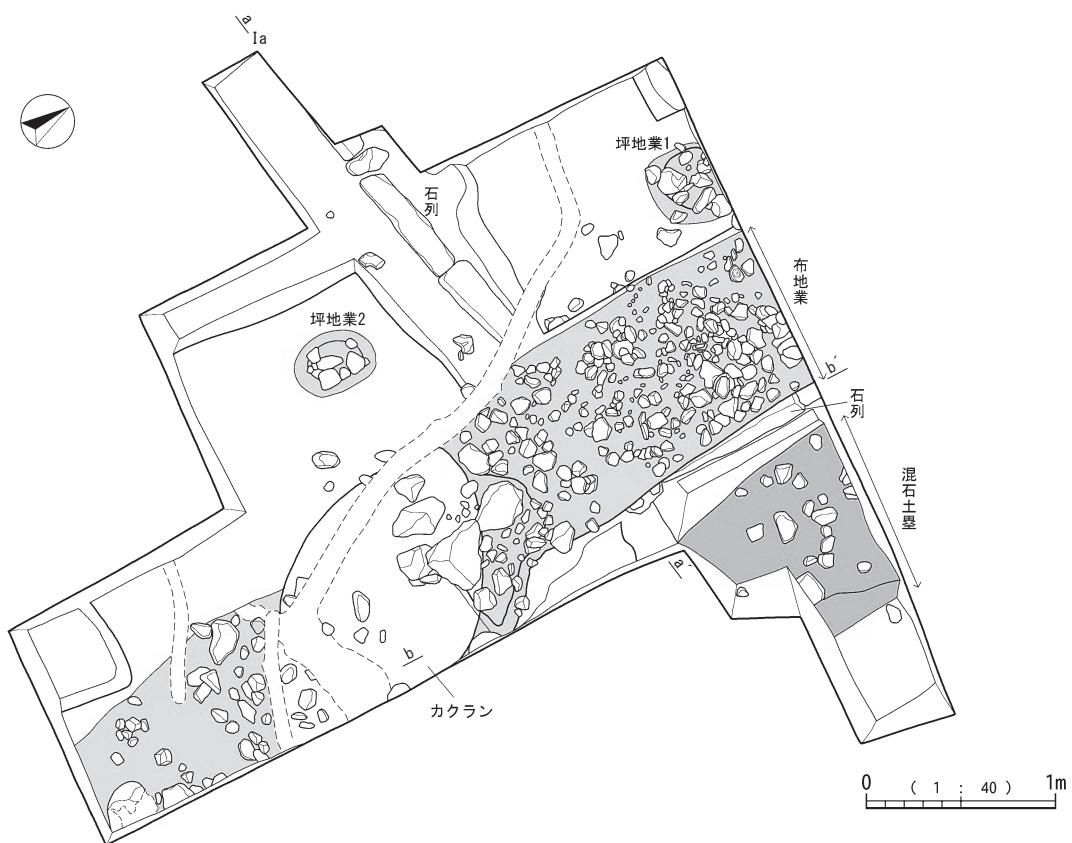
第73図 大手口跡3 トレンチ平面図・土層断面図

第1期は、L字に曲がる石列とその外側に混石土壘である。石列は、東西約250cm、南北約110cmを確認した。石材は全て溶結凝灰岩で、ハツリやノミで表面は平滑に整えられていた。石列の内側は、外側より一段高くなっている。石列はその内側に建物を建てるための基壇の土留めであったと考えられる。石列は調査区外側まで伸びており、現在の遊歩道の下まで続いている。混石土壘は、地山面から幅20cm、高さ約30cmの半円形に3cm～拳大の礎と土を突き固めたものである。本来は土壘の基礎であった可能性がある。坪地業等の建物痕跡は確認できていないが、1期建物の埋土（V層）から鬼板瓦（113）・丸瓦（114）等が出土しており、建物の存在が想定される。時期は17世紀前半～後半と考えられる。

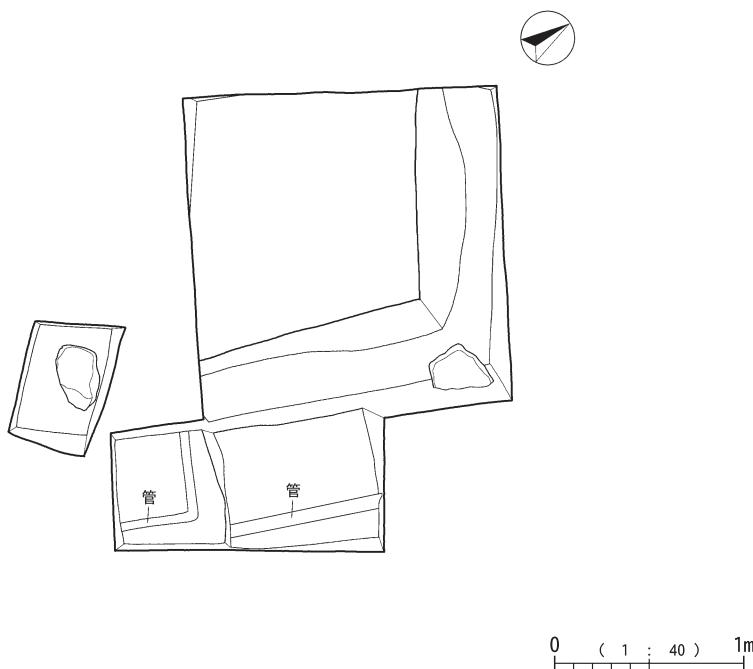
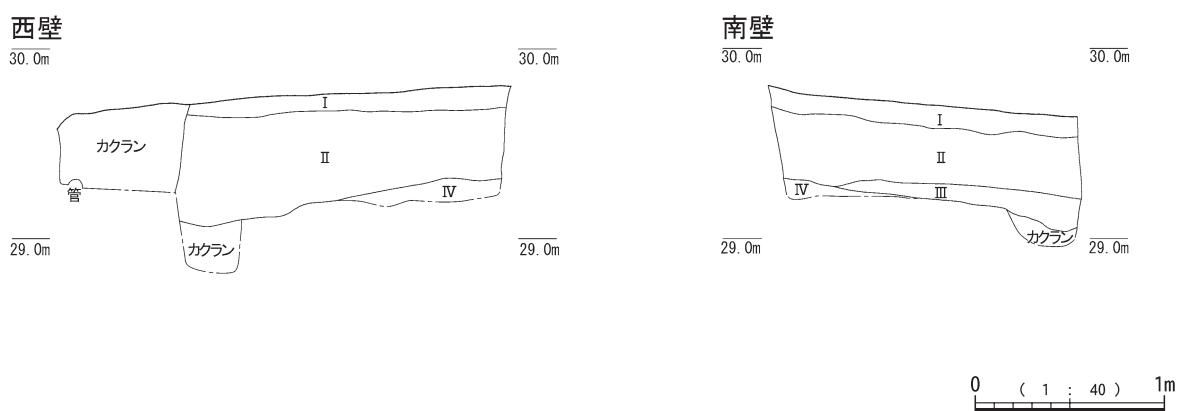
第78図 大手口跡5 トレンチ平面図・土層断面図

層	色(記号)	色名	特徴
I	10YR3/2	黒褐色土	腐食土
II	10YR5/3	にぶい黄褐色土	造成土。現代
III	10YR2/1	黒色土	造成土。現代
IV	10YR6/2	灰黄褐色土	きめの細かい砂層。2~5cmの小礫に人頭大の礫を含む。3TVI層と同じ

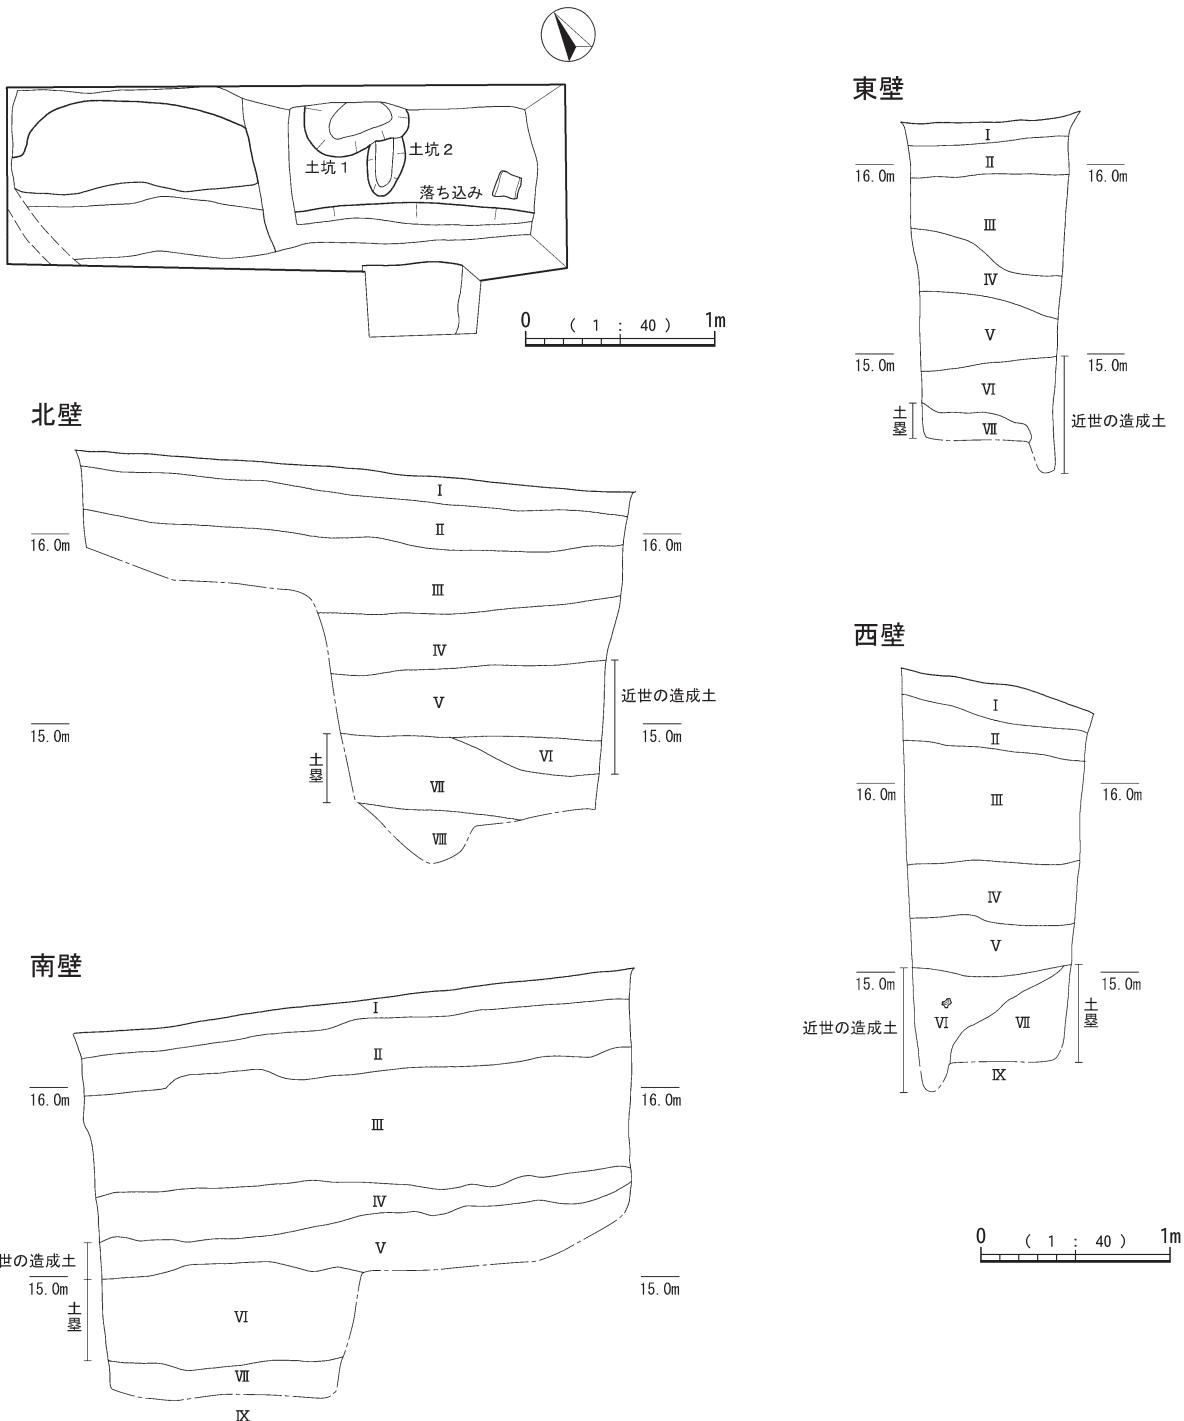
第79図 南泉院跡トレント平面図・土層断面図

層	色（記号）	色名	
I	10YR2/3	黒褐色土	腐食土。現代
II	10YR4/3	にぶい黄褐色土	造成土。現代
III	10YR3/2	黒褐色土	焼土、ガラス片、プラスチック片が多量に混じる。現代
IV	10YR4/3	にぶい黄褐色土	きめの細かい砂層。3~5cmの小礫含む。瓦、陶磁器が出土。近世の造成土
V	10YR3/3	暗褐色土	きめの細かい砂。0.5~1cmの白色砂粒、3~5cmの軽石を含む。瓦、陶磁器が出土。近世の造成土
VI	10YR4/4	褐色土	きめの細かい砂層。しまり弱い。0.5~1cmの白色砂粒、3~5cmの軽石含む。陶磁器（肥前、染付等）が出土。近世の造成土（土壌を埋めた層）
VII	10YR4/3	にぶい黄褐色土	きめの細かい砂層。0.5~1cmの白色砂粒含む。3~5cmの軽石を含む。版築状の堆積。土壌
VIII	10YR3/4	暗褐色土	きめの細かい砂層。0.5~1cmの白色砂粒を含む。3~5cmの軽石を含む。陶磁器（景德鎮系染付）。中世
IX	10YR3/4	にぶい黄褐色土	きめの細かい砂層。3~5cmの軽石、小礫を含む。上面は固くしまる。中世

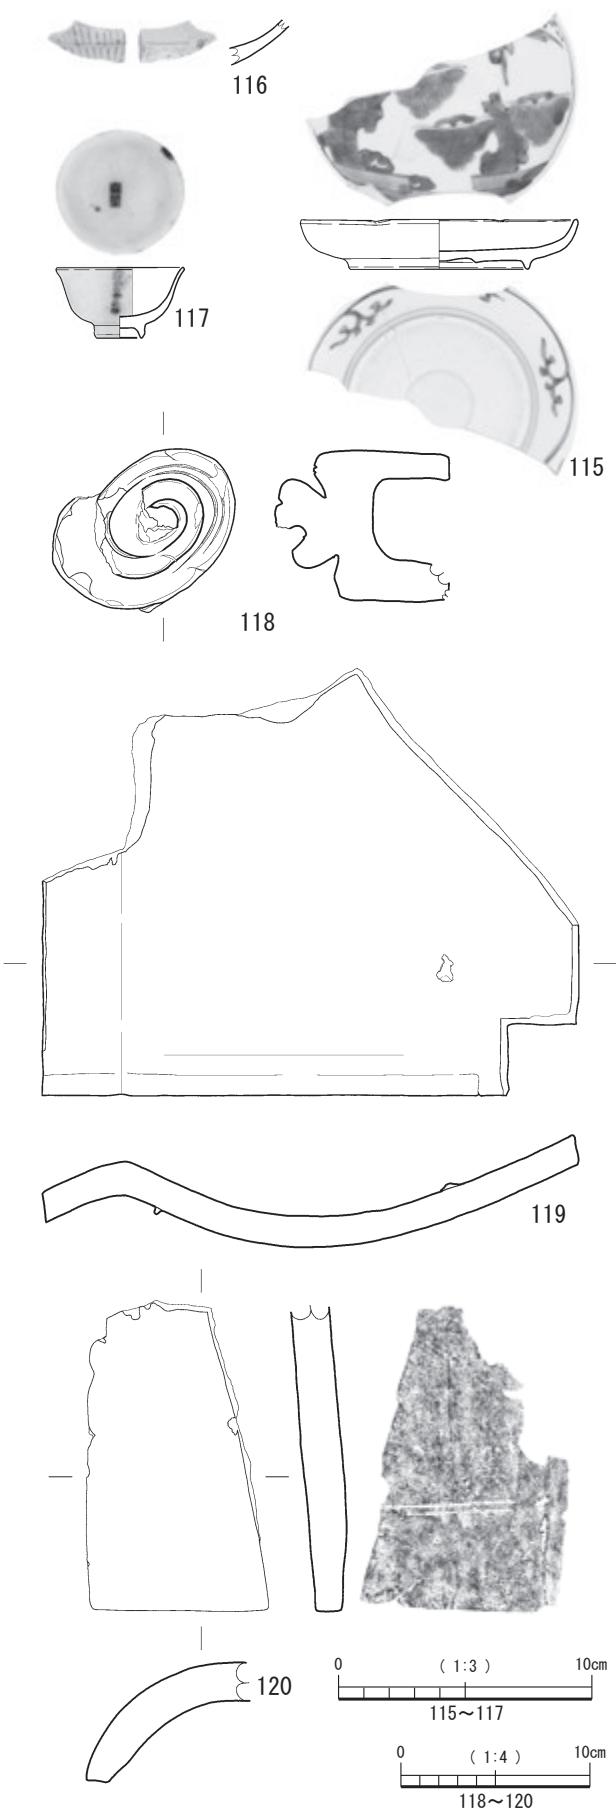
第80図 南泉院跡トレント出土遺物（1）

115～120はI～IV層の近代以降の造成土の出土遺物である。115～117は陶磁器。115は、有田の色絵磁器の皿。内面には松に鶴が描かれる。高台内側は蛇の目釉剥ぎされる。18世紀第4四半期～19世紀初頭。116は薩摩磁器の碗である。外面は暦文が描かれる。117は、磁器小壺内面見込みには寶星、外面には本坊合名會社（現在の本坊酒造）醸と書かれている。儀礼等で用いたものか。118～120は瓦である。118は、鬼瓦の一部である。近代以降のものと考えられる。119は、プレス式の棧瓦である。頭部が薄くなる。近代以降である。120は、丸瓦である。裏面に布袋痕はない。

121～124はV層出土遺物で、すべて陶磁器である。近世の造成土と考えられる。121は、肥前波佐見の磁器碗である。くらわんか碗と呼ばれる丸碗である。見込みは釉剥ぎされ、中央に五芒星のコンニャク印判。18世紀後半。122は、肥前の磁器端反碗である。外面には鶴が描かれる。1820～1860年。123・124は苗代川系の陶器鉢で

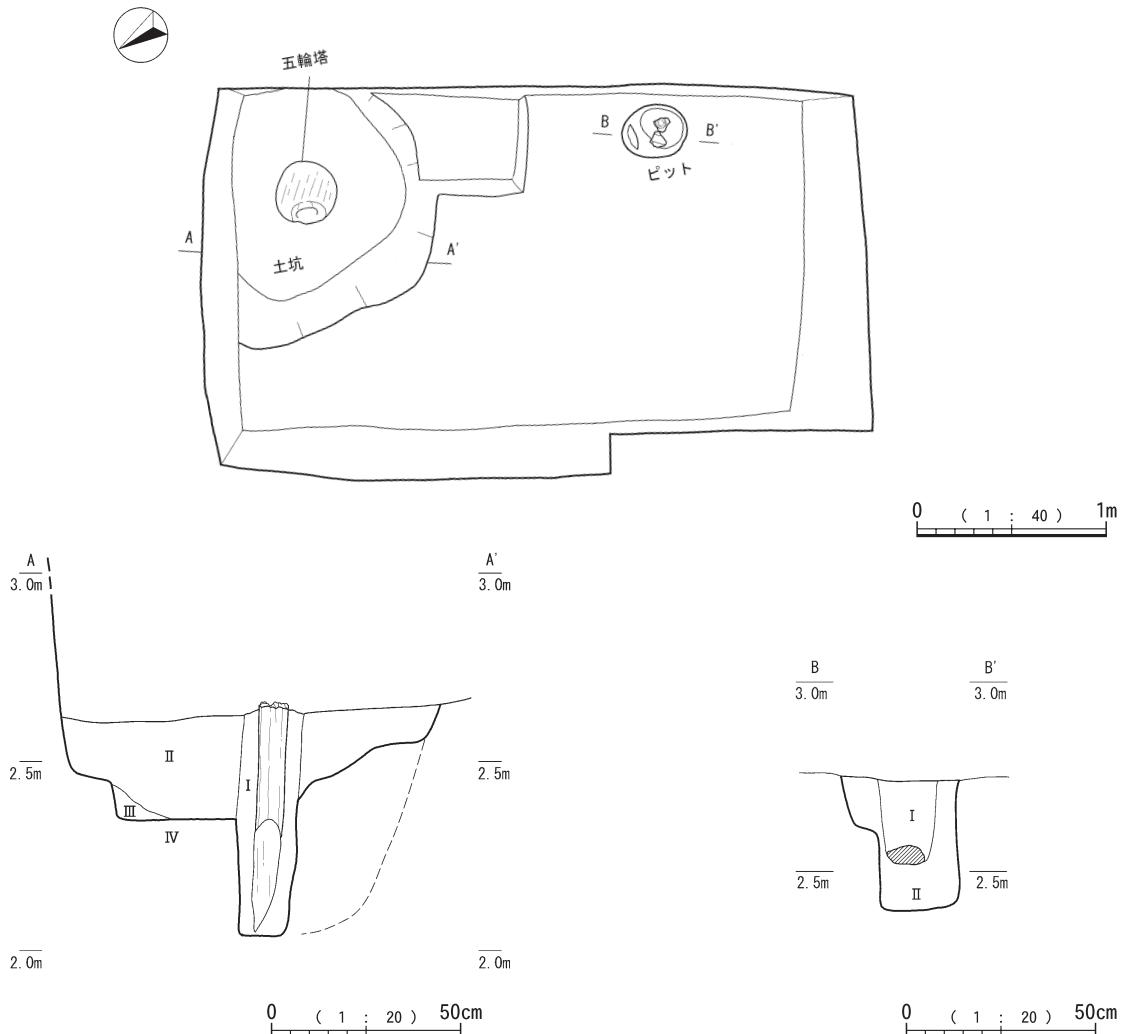
第83図 琉球館跡トレンチ平面図・ピット土層断面図

近世は、VI層に盛土で造成しており、3面の造成面を確認した。VI層の造成の際には、土坑に杭を差し込みその上に造成土を入れている。沈下防止などの工夫であると考えられる。III層中面では、溝状遺構を確

層	色(記号)	色名	特徴
I	10YR4/1	褐色土	粘性強いシルト層。1~3cmの礫を少量含む
II	10YR4/2	灰黄褐色土	粘性強いシルト層。1~3cmの礫を少量含む。上面は硬くしまっていた。土坑の埋土
III	10YR5/6	黄褐色土	1~2cmの小礫混じりの砂層。水性堆積層
IV	10YR5/2	灰黄褐色土	粘性強い。やや粒の粗い砂層。1~5cmの軽石、小礫含む。鉄分の粒が縦に入る

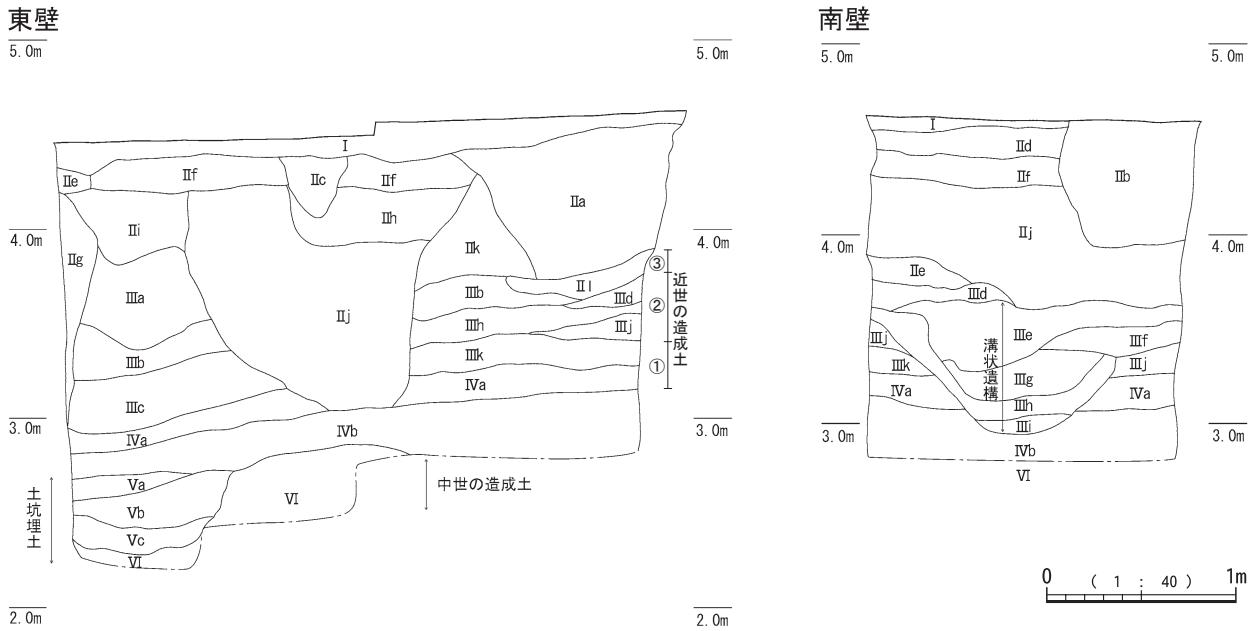
第84図 琉球館跡トレントレンチ土層断面図

層	色(記号)	色名	特徴
I	10YR3/2	黒褐色土	腐食土
II a	10YR3/4	暗褐色土	0.5~1cmの黄橙色バミスを含む。1~5cmの礫を含む。現代攪乱
II b	10YR4/2	灰黄褐色土	固くしまる。1~5cmの礫を含む。配管のための攪乱。現代
II c	10YR3/2	黒褐色土	固くしまる。1~6cmの礫を含む。配管のための攪乱。現代
II d	10YR5/2	灰黄褐色土	1~5cmの礫が混じる。旧表面のアスファルトを埋めている層
II e	10YR3/1	黒褐色土	固くしまる。0.5~1cmの黄橙色バミスを含む。1~5cmの礫を含む。II f層と地面の高さを合わせるために入れた層。現代
II f	10YR5/3	にぶい黄褐色土	固くしまったシラスの造成土。1~5cmの礫を含む。上面には旧表土のアスファルトがのる。現代
II g	10YR4/1	褐灰色土	固くしまったシラスの造成土。1~5cmの礫を含む。上面には旧表土のアスファルトがのる。斜めに版築状に堆積。現代の攪乱。現代
II h	10YR5/4	にぶい黄褐色土	砂質土(1~5cmの礫を含む)と灰黄褐色土(10YR5/2)のシルト層が混じる層。近代の溝か?現代
II i	10YR4/1	褐灰色土	焼土層。多量の焼けた瓦や凝灰岩の割れた石材を含む。戦後の火災の片付け層を利用した造成土。現代
II j	10YR3/2	黒褐色土	焼土層。多量の焼けた瓦や凝灰岩の割れた石材を含む。戦後の火災の片付け層を利用した造成土。現代
II k	10YR5/2	灰黄褐色土	II j層と同じだがやや明るく炭化物は少ない。1~5cmの礫を含む。戦後の火災の片付け層を利用した造成土。現代
III l	10YR2/1	黒褐色土	1~5cmの礫を含む。炭化物を少量含む。戦後の火災の片付け層を利用した造成土。現代
III a	10YR4/3	にぶい黄褐色土	0.5~1cmの白色バミス、鉄分を含む。1~5cmの礫を含む。近世の造成土
III b	10YR4/2	灰黄褐色土	III a層と似る。III a層より固く締まり鉄分を多く含む。近世の造成土
III c	10YR4/2	灰黄褐色土	III b層と似るが、褐色土(10YR4/5)が混じりサクサクしている。近世の造成土

III d	10YR4/1	褐灰色土	0.5~1cmの白色バミス、黄橙色の鉄分を含む。1~5cmの礫を含む。近世の造成土
III e	10YR5/6	黄褐色土	1~3cmの小礫からなる層と褐灰色土(10YR4/1)の粘土層が混じる層。近世の水性堆積層(溝の底と埋土)
III f	10YR5/3	にぶい黄褐色土	きめの粗い砂層。0.5~1cmの白色バミスを含む。1~5cmの小礫を含む。近世の水性堆積層(溝の底と埋土)
III g	10YR5/2	灰黄褐色土	きめの粗い砂層。0.5~1cmの白色バミスを含む。1~5cmの小礫を含む。近世の水性堆積層(溝の底と埋土)
III h	10YR6/2	灰黄褐色土	粘性強い。1~5cmの礫を含む。近世の水性堆積層(溝の底と埋土)
III i	10YR4/2	灰黄褐色土	きめの粗い砂層。1~3cmの小礫を含む。近世の造成土
III j	10YR5/3	にぶい黄褐色土	やや粘性強い。1~3cmの小礫を含む。近世の造成土
III k	10YR4/2	灰黄褐色土	III jと似る。1~5cmの礫、鉄分を多く含む。近世の造成土
IV a	10YR4/1	褐灰色土	粘性あり。0.5~1cmの炭化物、鉄分を含む。1~3cmの小礫を含む。近世の造成土
IV b	10YR4/3	にぶい黄褐色土	粘性あり。0.5~1cmの炭化物、鉄分を含む。1~3cmの小礫を含む。近世の造成土
V a	10YR4/2	灰黄褐色土	粘性強い砂層。1~5cmの礫を含む。中世の土坑埋土
V b	10YR4/1	褐灰色土	粘性強い砂層。1~5cmの礫を含む。中世の土坑埋土
V c	10YR4/1	褐灰色土	黄褐色の鉄分が混じる層。きめは粗い。中世の土坑埋土
VI	10YR6/1	褐灰色土	粘性強い。きめの粗い砂層。1~5cmの軽石を含む。湧水層。中世

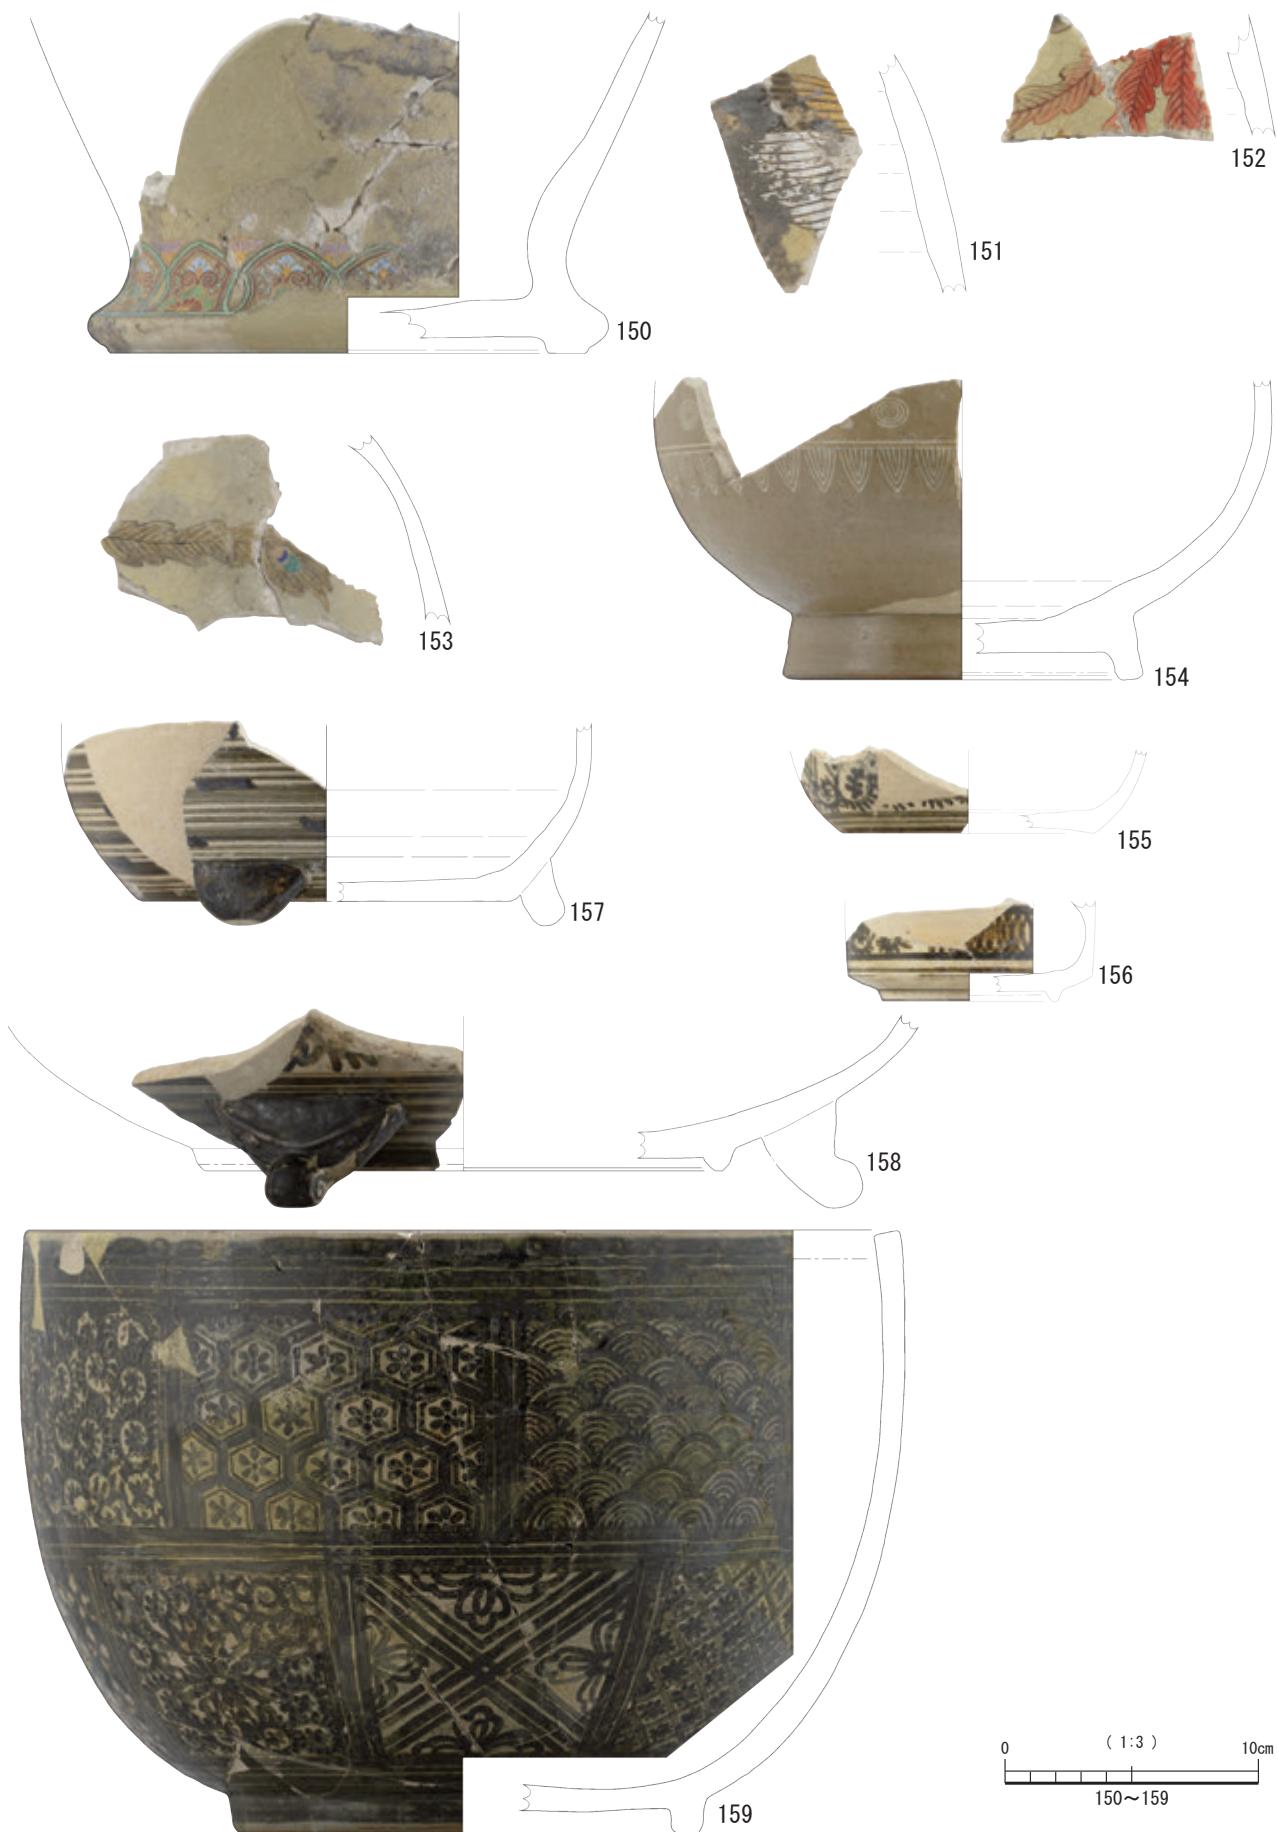
第91図 過去の本丸・二之丸で発掘調査した遺物（1）

150～159は、薩摩焼と呼ばれる薩摩の陶器で、150～153は、錦手や金襷手とも呼ばれる色絵薩摩である。色絵薩摩は、鹿児島の本薩摩を始め、京薩摩、大阪薩摩、横浜薩摩など各地へ派生し、海外輸出用などに焼かれた。全て被熱しており、釉薬の一部は黒～灰褐色に変色する。150は、苗代川系の瓶である。金箔などを用いた文様が底部を巡る。総釉で、畳付は釉剥ぎされる。幕末～明治。151～153は、瓶または壺である。151は金箔などで孔雀の羽と思われる文様が、152・153は孔雀の尾と思われる文様が描かれる。幕末～明治10年頃か。明治6(1873)年の大火か明治10(1877)年の西南戦争の戦火の際に被熱した可能性がある。154は、豊野系の三島手と呼ばれる象嵌陶器の壺か瓶である。大型。白化粧土で鋸歯文や重弧文が象嵌される。18世紀～19世紀。155～159は、豊野系の鉄絵で幾何学文様などを描いた宋胡録写である。全て18世紀～19世紀。155は、小型の瓶もしくは急須か。外面には蛸唐草などが描かれる。156は、小型の瓶か香炉か。総釉。157～159は、大型の鉢である。植木鉢か。157は、脚がつく。脚の裏側、底面は露胎。158は、獸面と思われる脚が付く。畳付から高台内面は露胎。159は、大型で外面は複数の区画に分けられ、区画ごとに異なる文様が描かれる。総釉。

薩摩焼では、これまで発掘調査出土例がなかった色絵薩摩やこれまであまり報告されていない三島手（象嵌陶器）、宋胡録写の器種が確認できた。また、中国景德鎮窯系青花や初期伊万里など、これまでの鹿児島城跡の発掘調査報告書であまり報告されてこなかった17世紀代の陶磁器が出土していることが新たに確認できた。

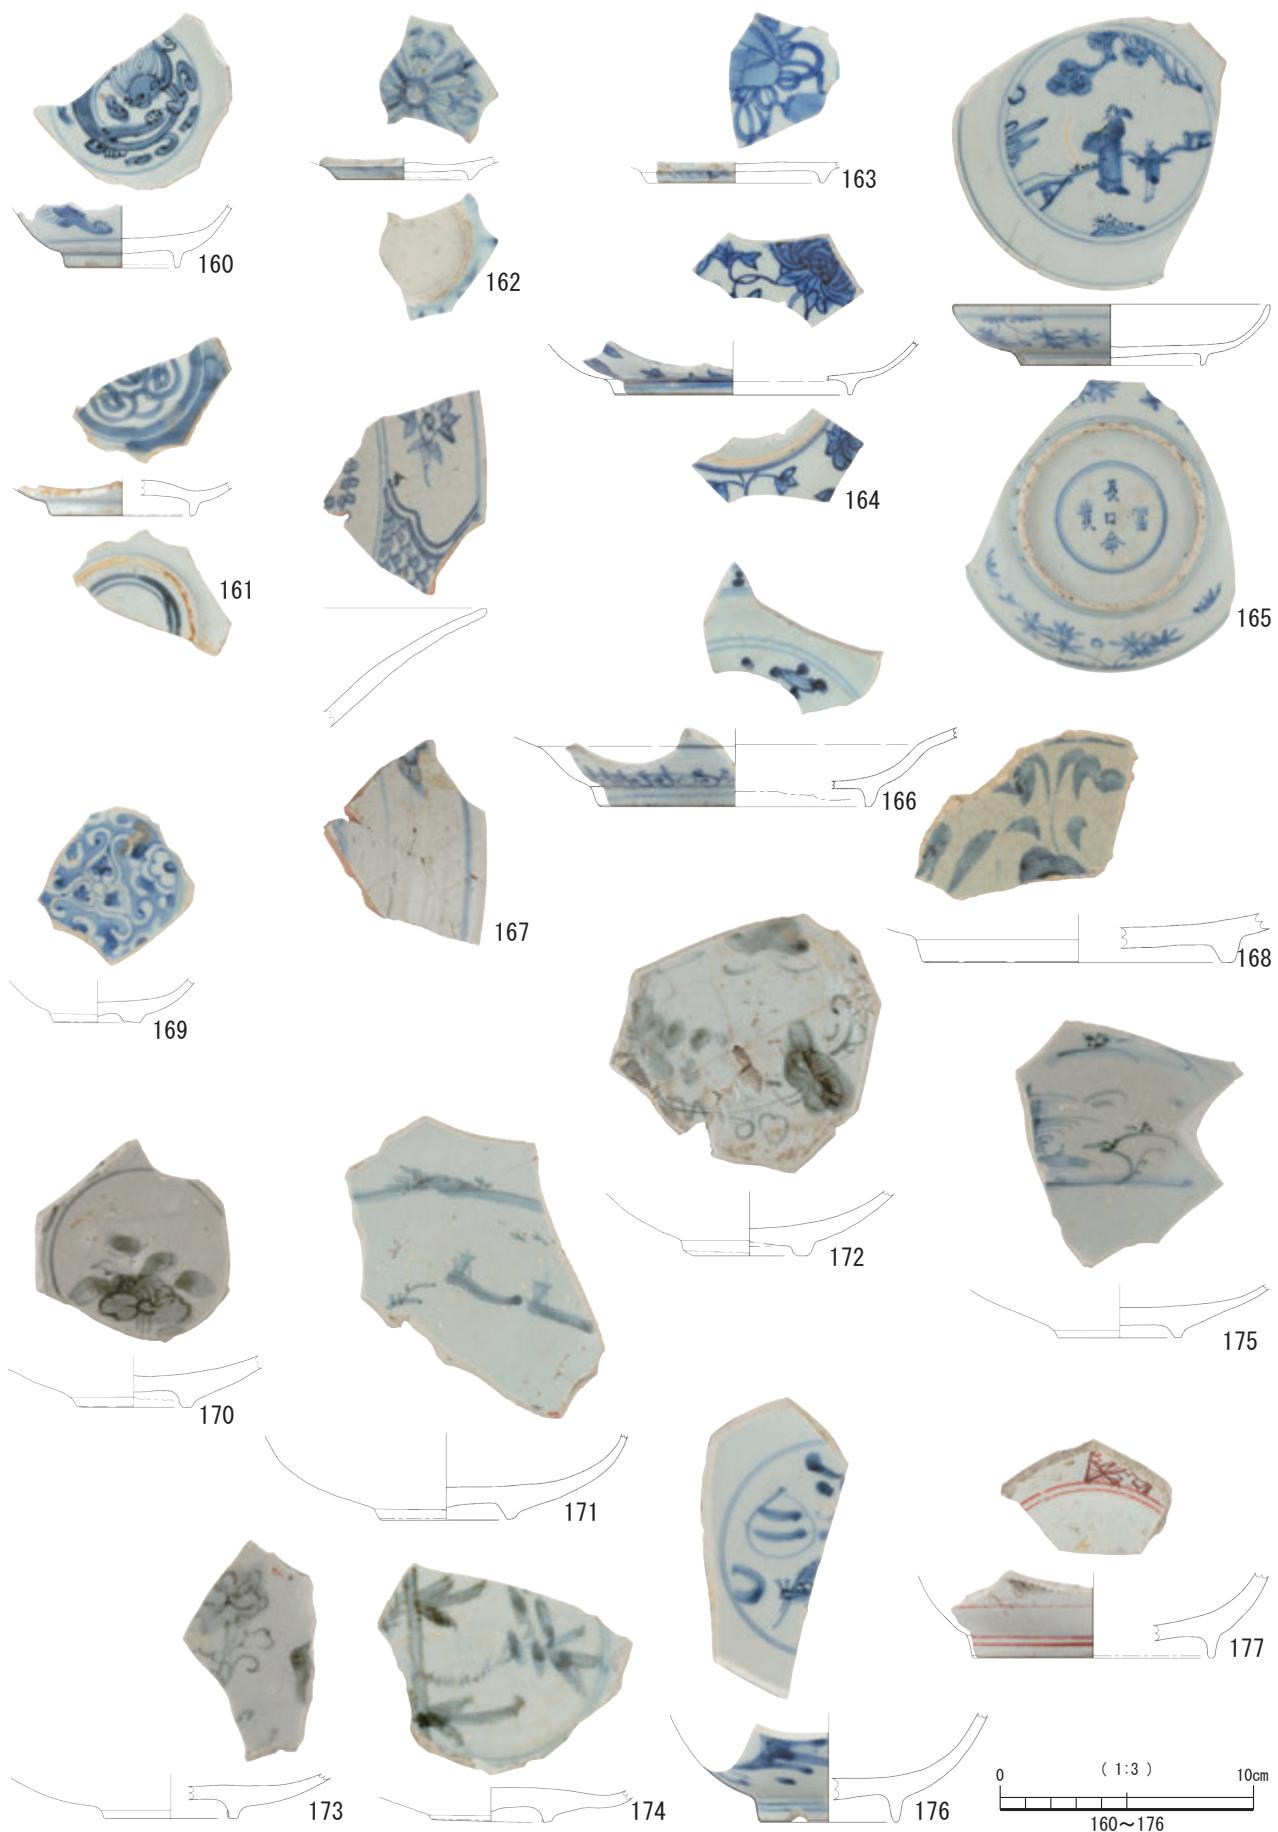
第92図 過去の本丸・二之丸で発掘調査した遺物（2）

169～176は、肥前有田の初期伊万里である。口縁部径に比べて高台の径は狭く、高さは低い。色調は灰色がかり、内面に文様があるが、外面に文様はない。総釉で、畠付に砂目が付着するものが多い。169～175は1630～40年代。169は、小碗である。内面見込み唐花が描かれる。170は、碗である。内面見込みには、草花文が描かれる。171は、碗か皿である。内面見込みには、山水文が描かれる。172は、碗である。内面見込みには、葡萄蝶文が描かれる。173・174は、皿である。内面見込みには、草花文が描かれる。175は、皿である。内面見込みには、山水文が描かれる。176は、肥前有田の磁器碗である。内面には荒磯文、外面には龍文が描かれる。総釉で、畠付は釉剥ぎされる。東南アジアへの輸出向け用などに焼かれたものである。1655～60年代。177は、肥前有田の初期色絵の碗である。厚手。総釉で、畠付は釉剥ぎされる。1650～1670年代。

178～181は、色絵磁器である。178・179は、肥前系の端反碗である。178は外面に櫻文が、179は内面に四方櫻文が描かれる。18世紀後半～幕末。180は、肥前有田の小皿か碗蓋である。18世紀後半～19世紀。内面見込みには五芒星が描かれる。総釉で、畠付は釉剥ぎされる。181は、肥前有田の蓋である。草花文が描かれる。見込みには、「富貴長命」の銘款がある。19世紀。

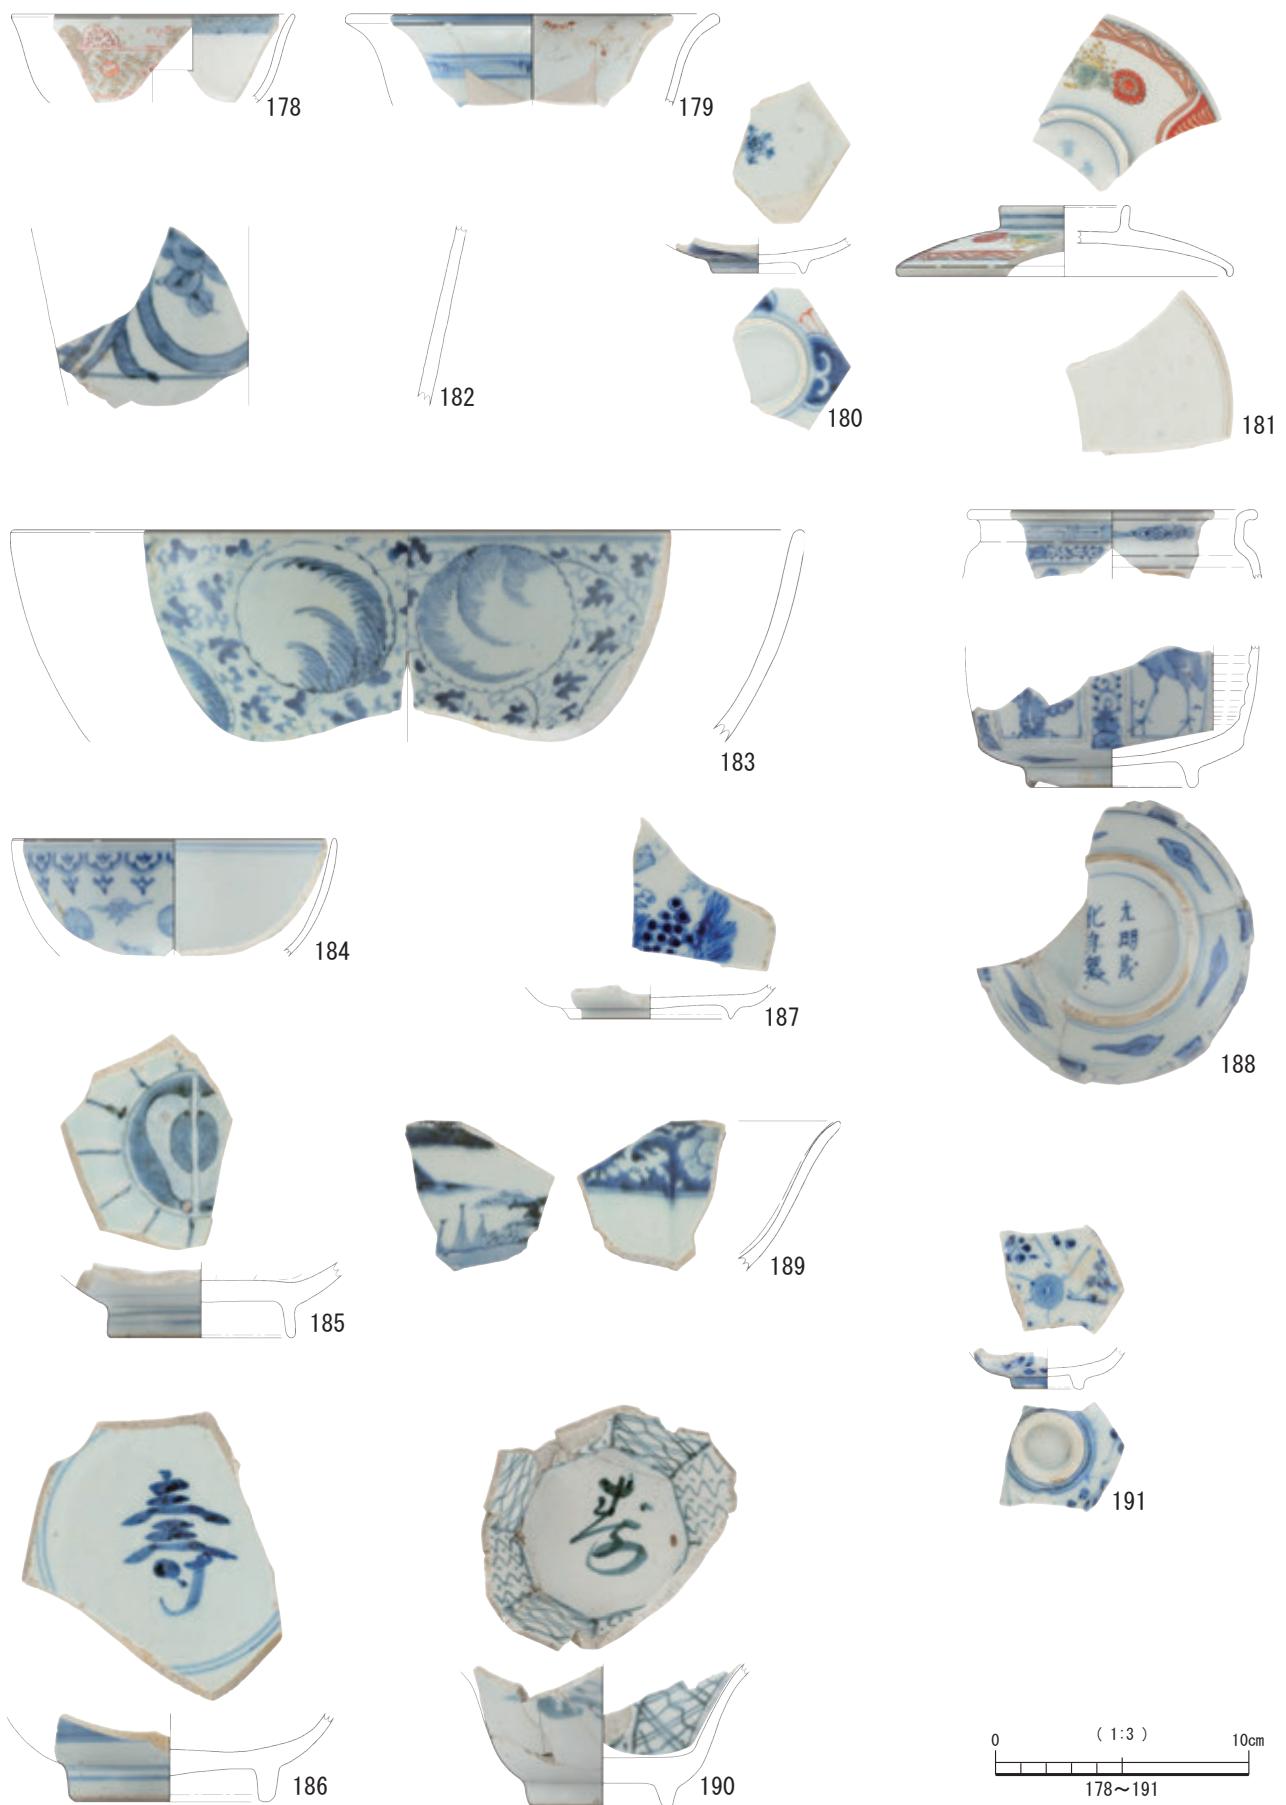
第93図 過去の本丸・二之丸で発掘調査した遺物（3）

182～189は、肥前や薩摩の磁器である。182は、肥前有田の壺などの袋物である。外面には草花文が描かれる。17世紀。183は、肥前の鉢である。長崎の長与窯などのものか。内・外面に薄文や唐草紋が描かれる。18世紀前半。184～188は肥前系。184は、碗である。外面には、鋸歯文系の文様などが描かれる。18世紀末～幕末。185は、稜花の碗か鉢である。型作り成形。内面見込みには、扇のようなものが描かれ、稜線に沿って線が描かれる。18世紀末～幕末。186は、鉢である。内面見込みに「寿」が書かれる。18世紀～幕末。187は、皿である。内面見込みには葡萄文などが描かれる。188は、壺である。内面は露胎。高台内面に「大明成化年製」の銘款があり、外面は区画され、それぞれに文様が描かれる。189、190は、薩摩磁器の稜花皿か鉢である。189は、外面に山水文、内面に草花文が描かれる。190は、内面見込みに「寿」、周囲に連続文、外面にも文様がある。191は、瀬戸美濃の小皿である。内面見込みに靈芝文が描かれる。近代。

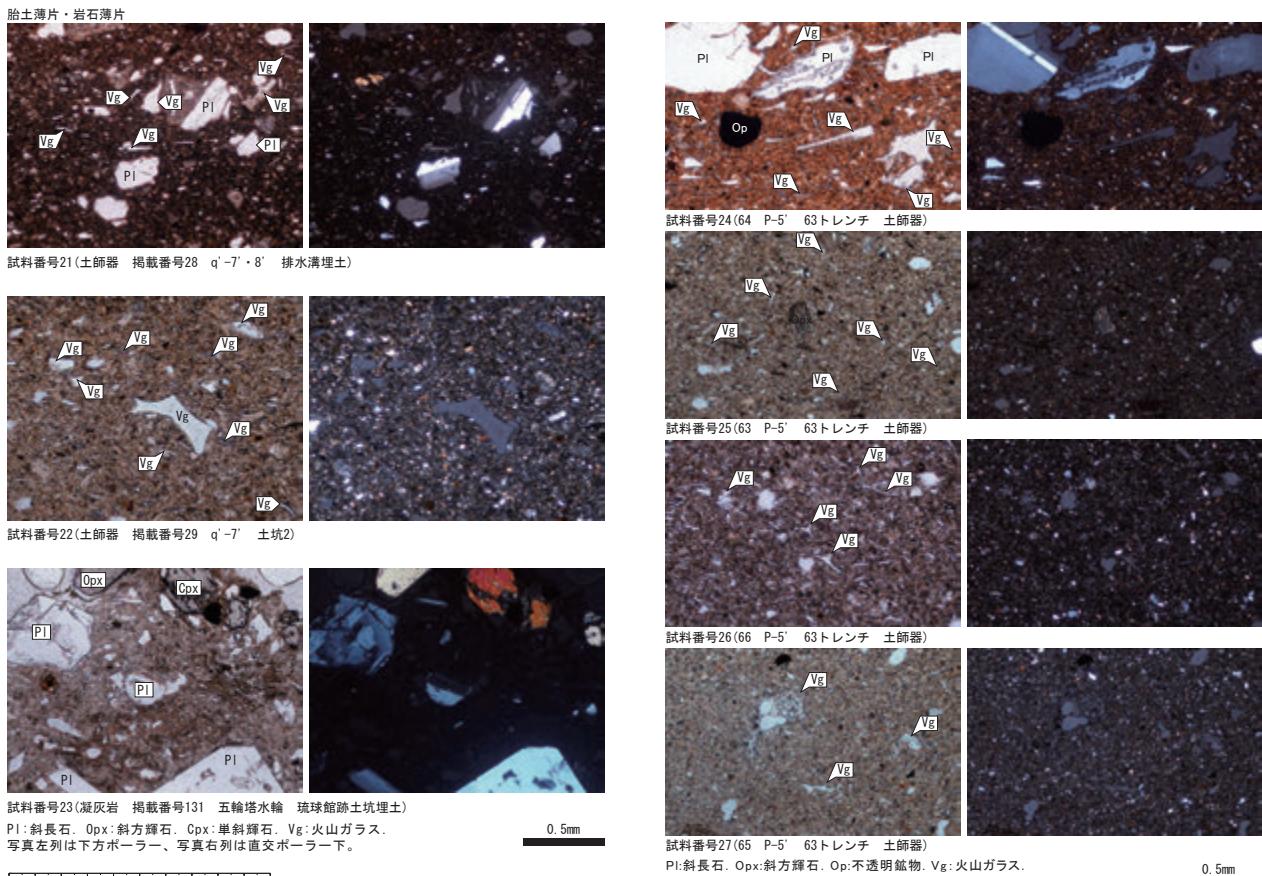
第95図 偏光顕微鏡観察結果②

斜長石：中量存在し、粒径最大2.3mmの半自形、厚板状～破片板状を呈し、集片双晶が発達する。累帯構造、集斑状組織を形成するものや、内部に汚濁帶が生じるもののが散見される。

斜方輝石：微量存在し、粒径最大0.82mmの他形、破片柱状を呈し、内部に不透明鉱物を包有するものが散在する。

単斜輝石：きわめて微量存在し、粒径最大0.35mmの半自形、破片柱状を呈し、淡緑色を示す。

写真左列は下方ポーラー、写真右列は直交ポーラー下。

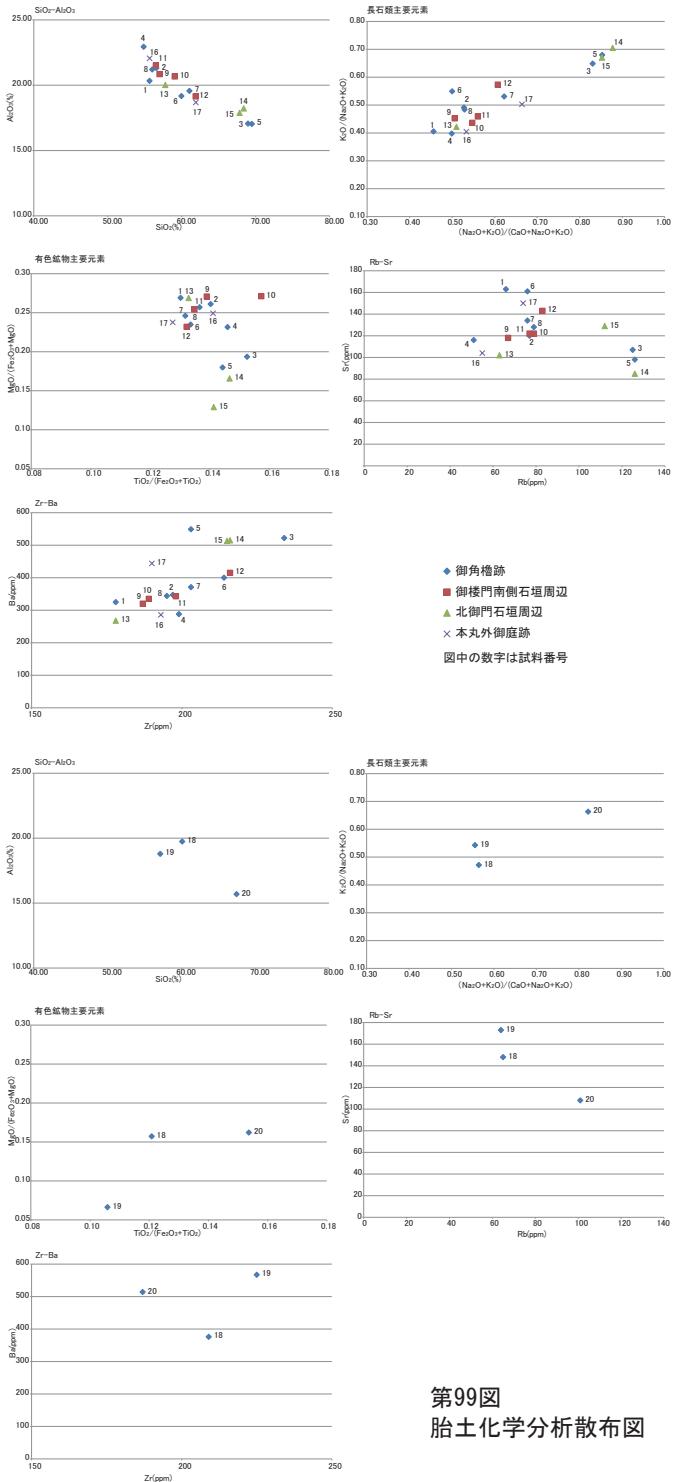
第99図
胎土化学分析散布図

り概観すると、少なくとも鹿児島県内にはこのような地質は分布しないことから、試料番号1～17の試料はいずれも鹿児島県外で作製されたものが運び込まれたと考えられる。鹿児島県から最も近い結晶片岩類からなる変成岩帶の分布としては、熊本県南部の九州山地に分布する肥後帯と呼ばれる地質がある。さらに遠方では長崎県の西彼杵半島および長崎半島に長崎帯と呼ばれる変成岩帶が認められる。これまでの分析事例では、鹿児島城跡から出土した花十字紋の瓦の胎

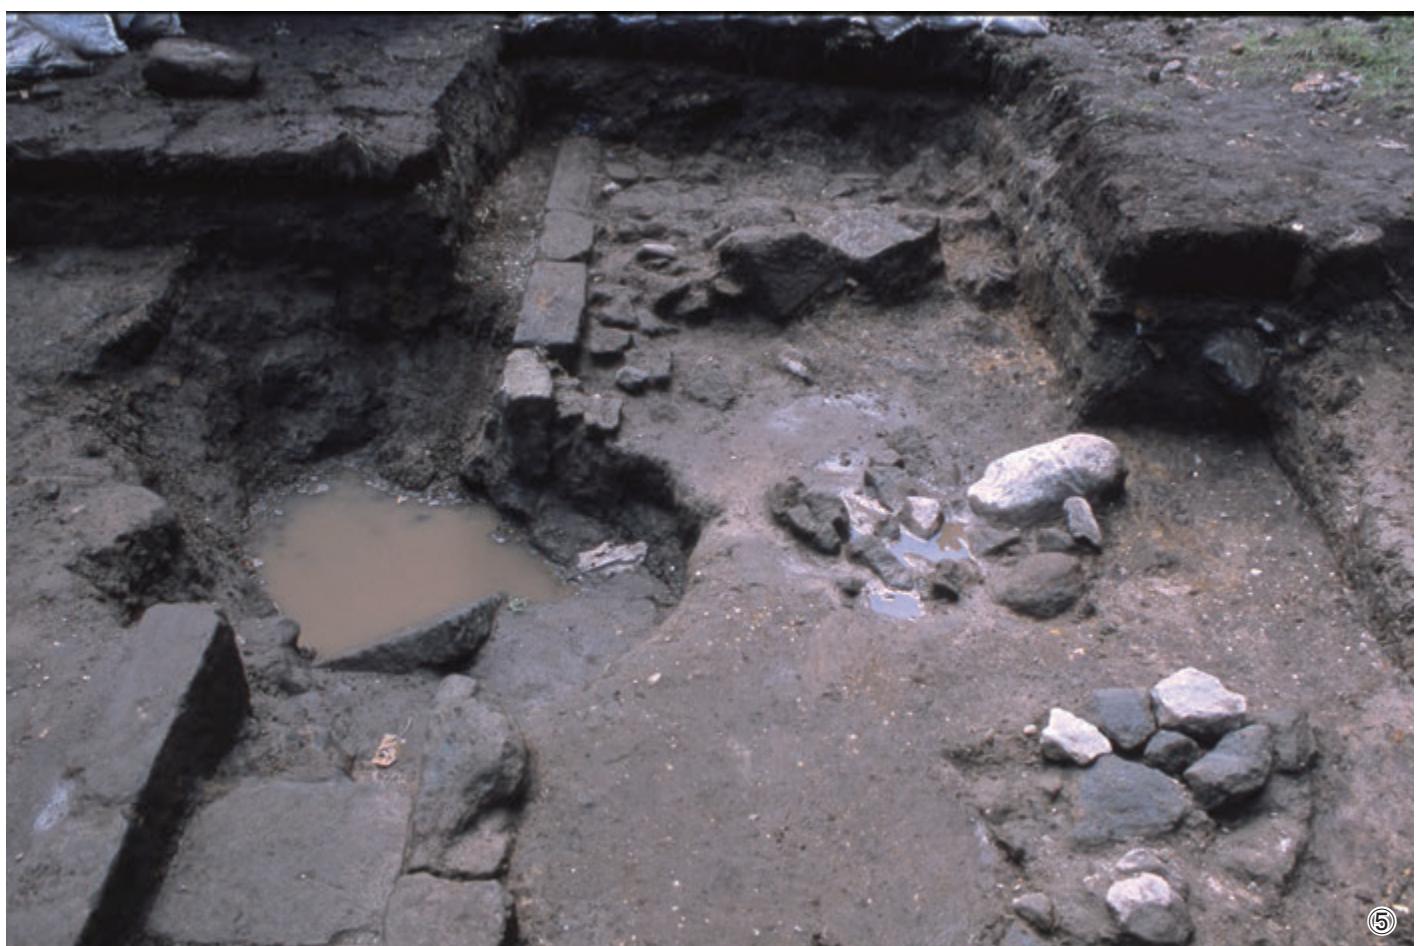
①上から見た59T 完掘状況 ②59T 西壁土層断面（東から） ③上から見た60T ④60T 石組排水溝検出状況 ⑤60T 完掘状況

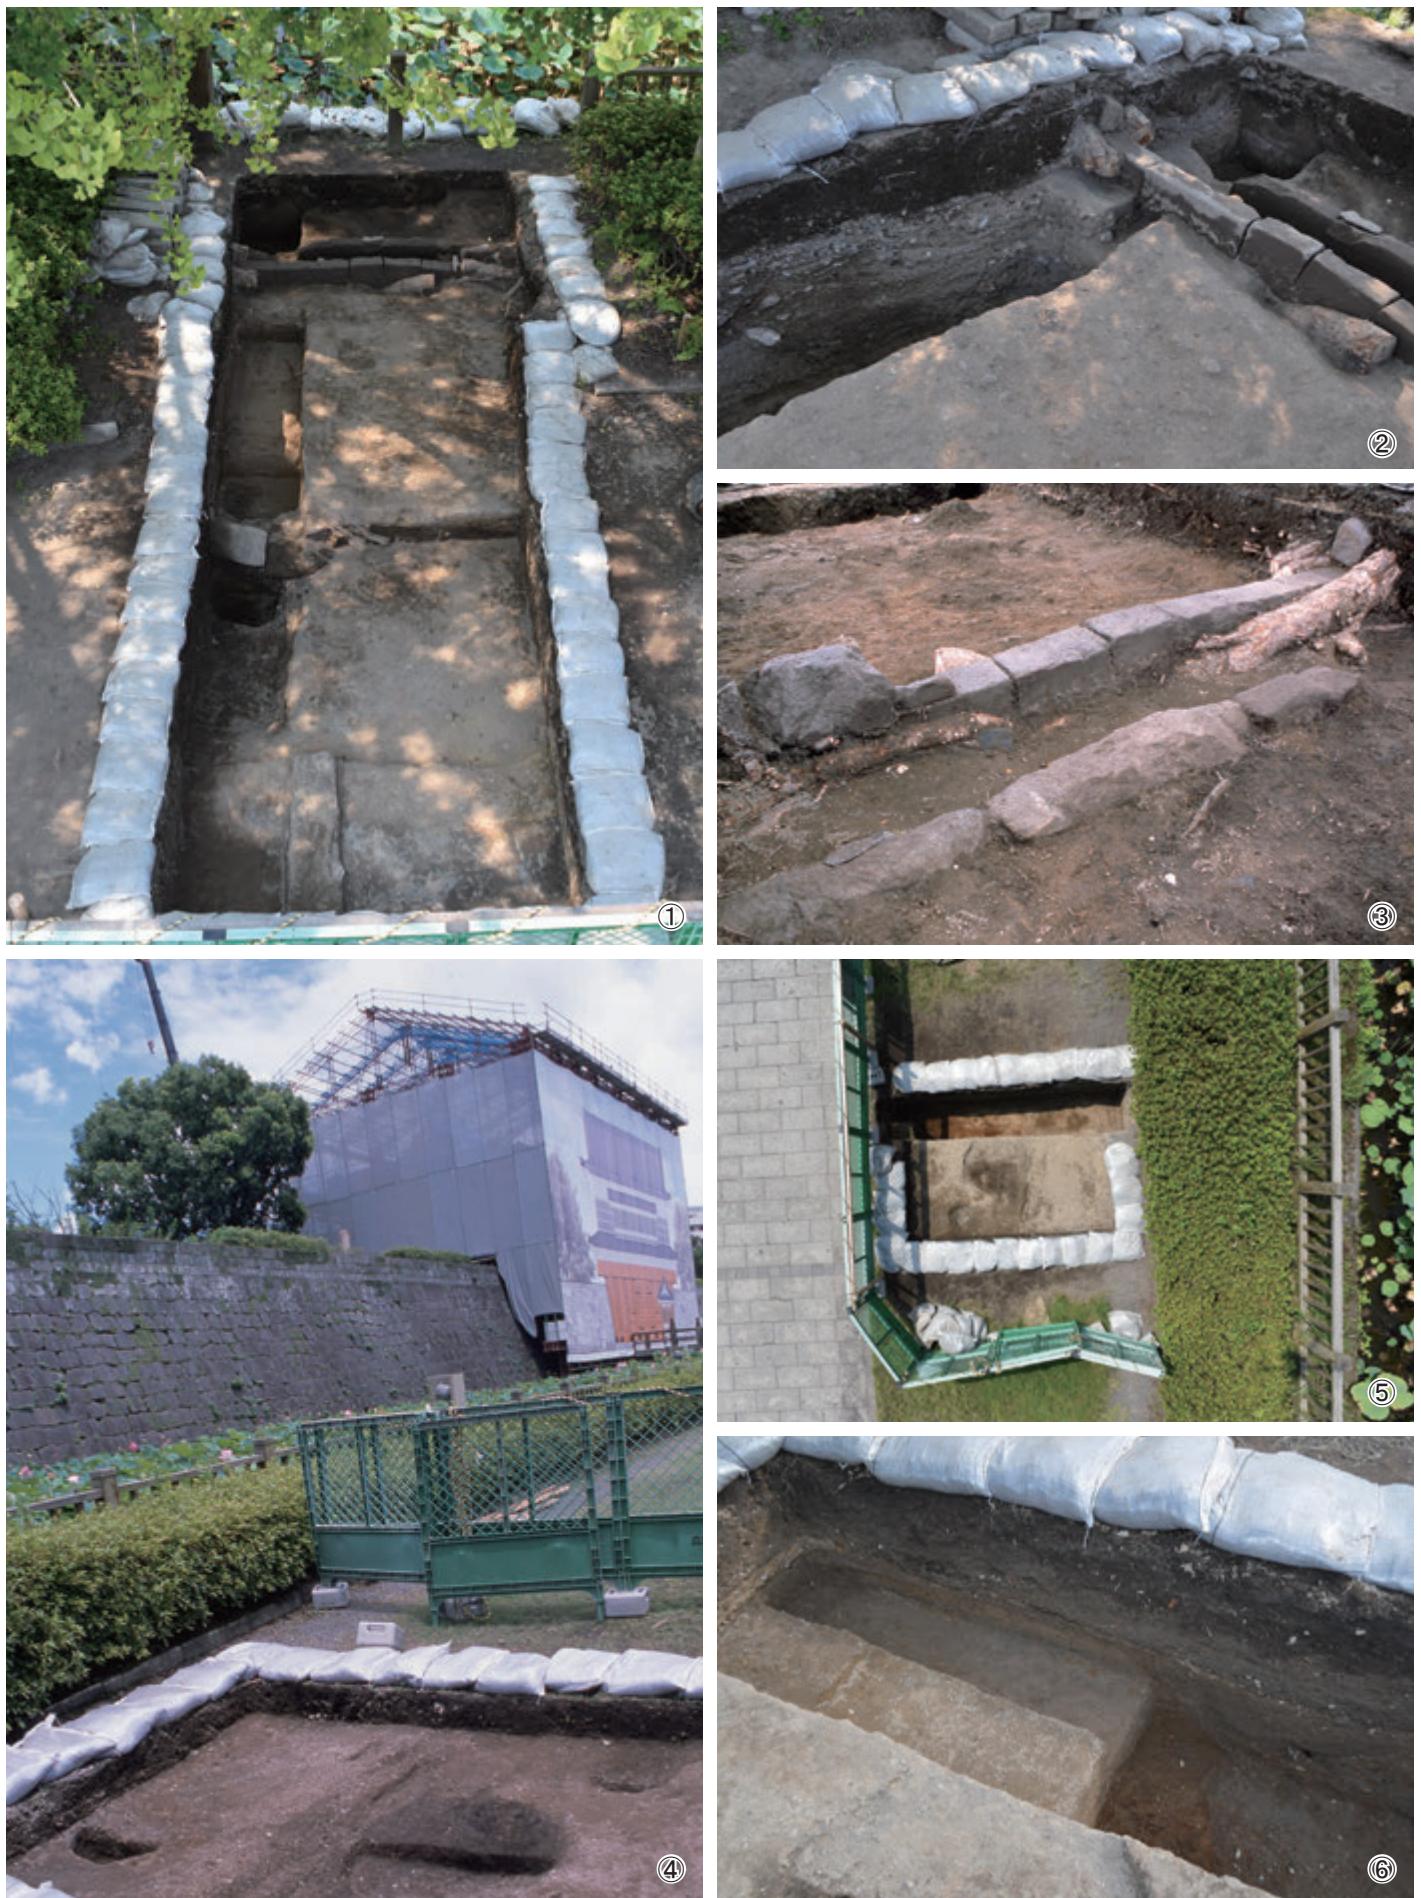
①上から見た61T ②61T 石列遺構検出状況 ③61T 石列遺構検出状況 ④62T 土坑半裁状況 ⑤空から見た62T ⑥62T 遺構検出状況
