鹿児島県立埋蔵文化財センター発掘調査報告書（215）

鶴丸城跡保全整備事業に伴う埋蔵文化財発掘調査報告書 3

か ご しま つる まる じょう あと
鹿児島（鶴丸）城跡

—総括報告書—

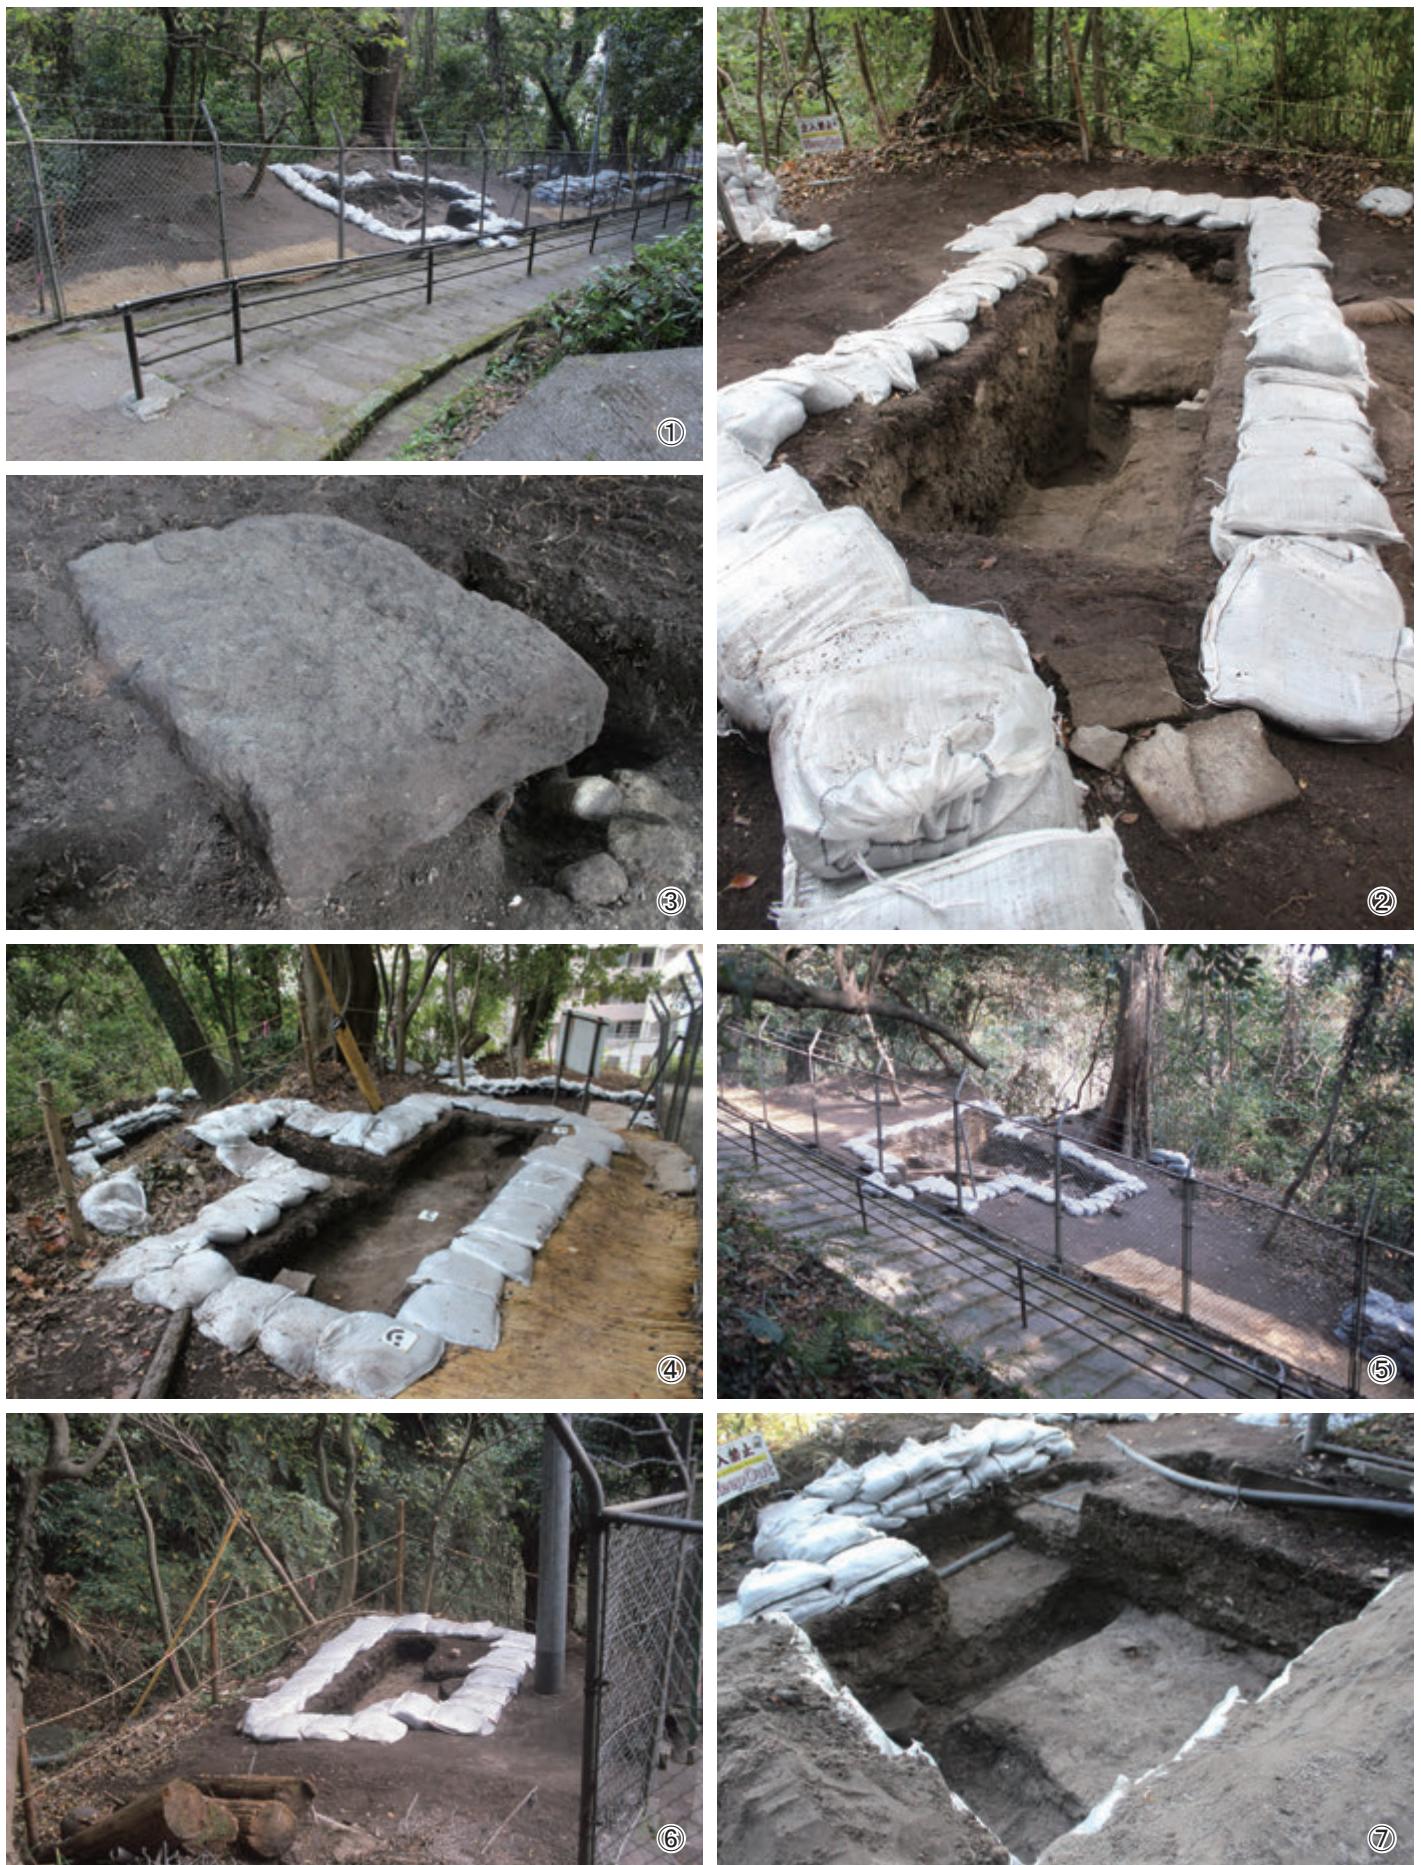
①大手口跡調査区全景 ②大手口跡 1T 完掘状況 ③大手口跡 1T 積石検出状況（南から） ④大手口跡 1T 完掘状況（南から）
⑤大手口跡 3T 全景（南から） ⑥大手口跡 1T 全景（南から） ⑦大手口跡 5T 完掘状況（南西から）

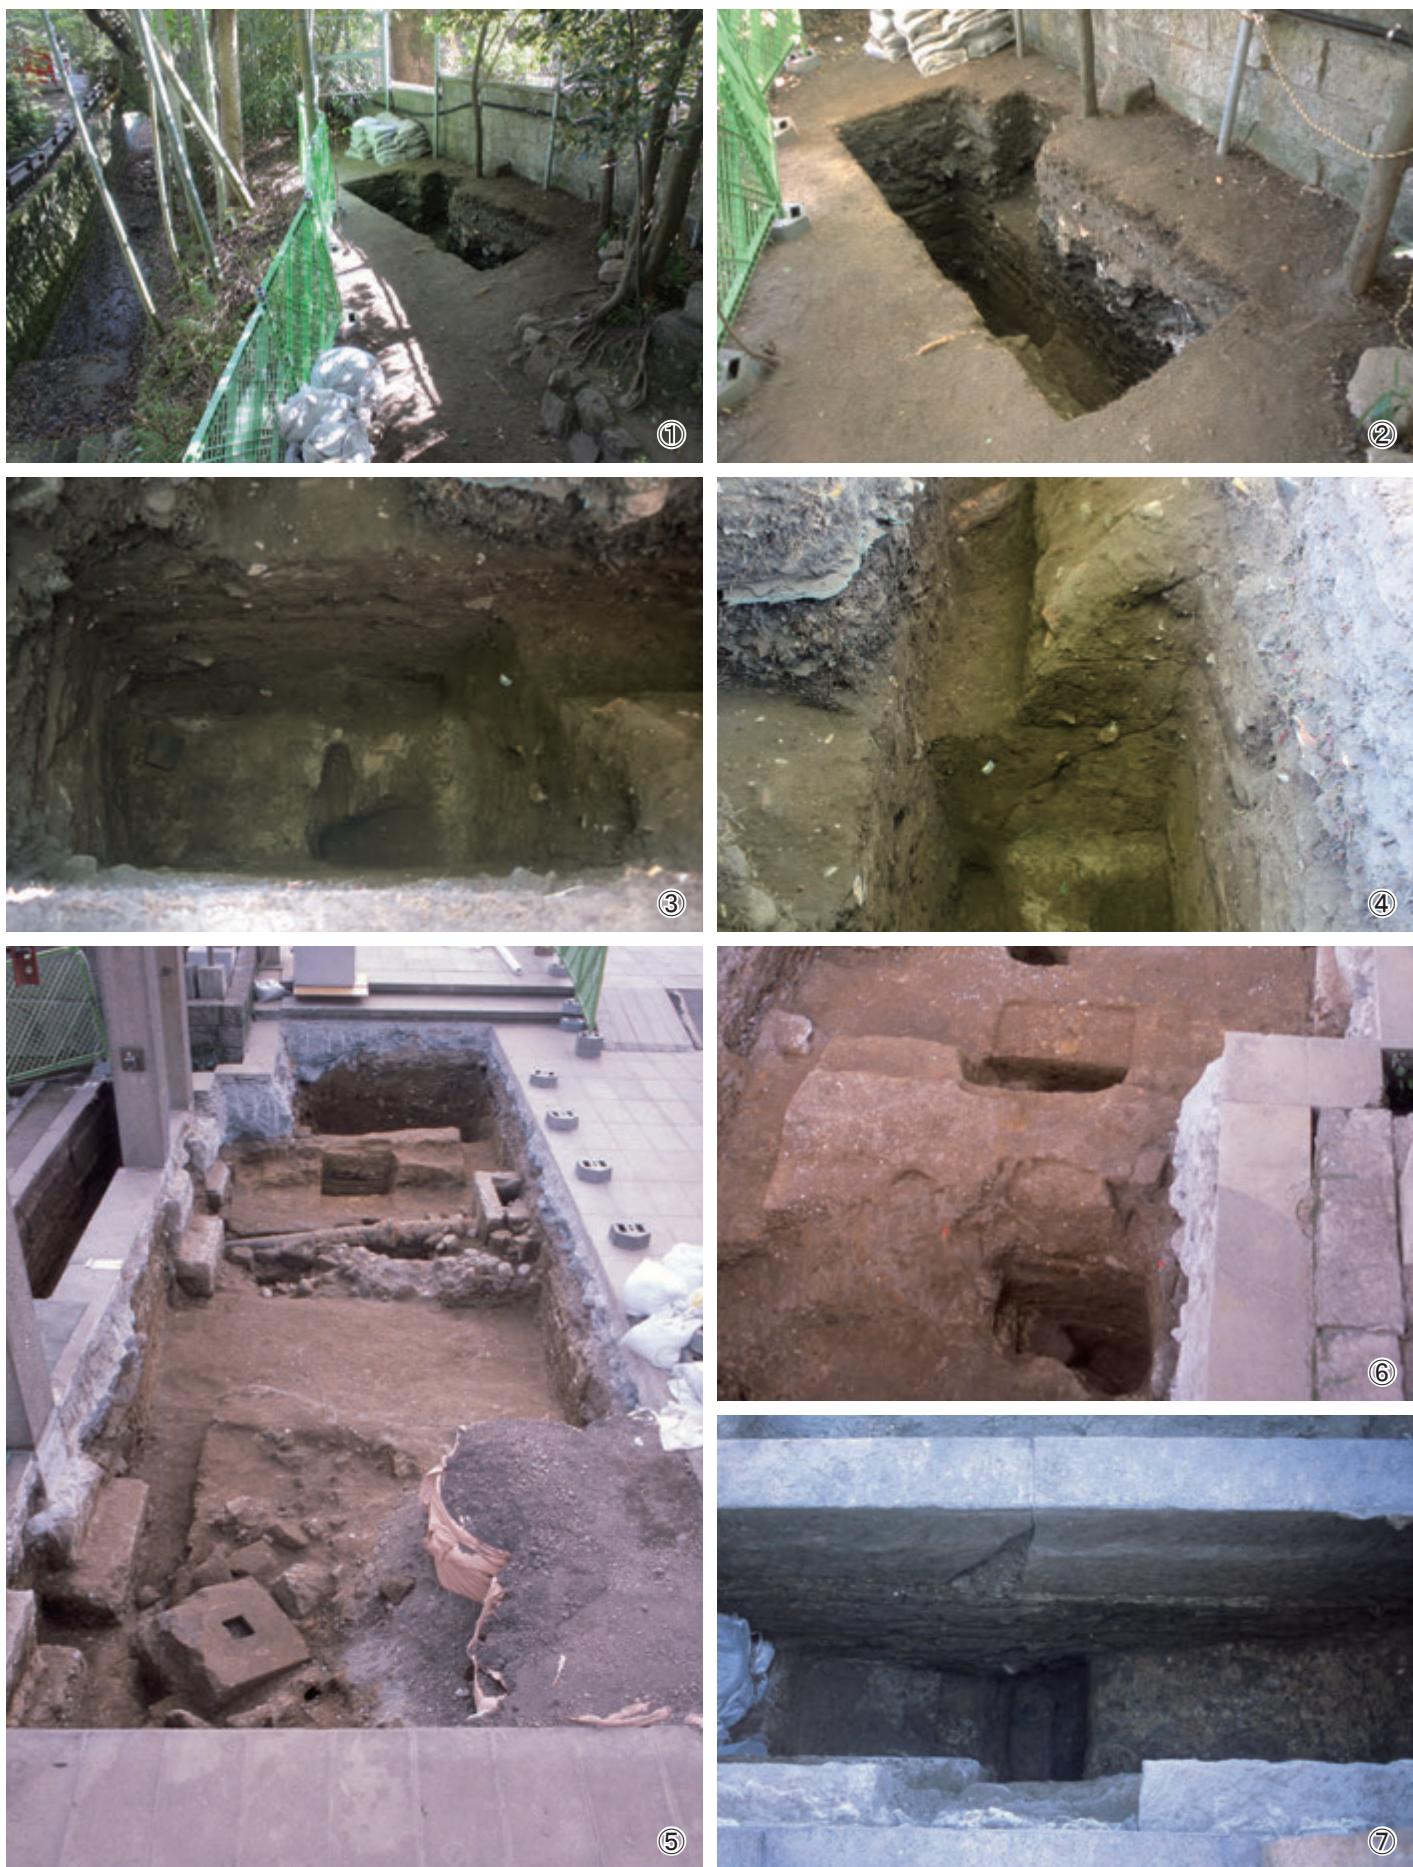
①南泉院跡T調査終了状況（南西から） ②南泉院跡T全景（南東から） ③南泉院跡Tピット完掘状況（南から） ④南泉院跡T東壁土層断面（西から）
⑤唐御門跡T完掘状況（北から） ⑥唐御門跡T方形土坑検出状況（南から） ⑦唐御門跡T東壁土層・鑄鉄管検出状況

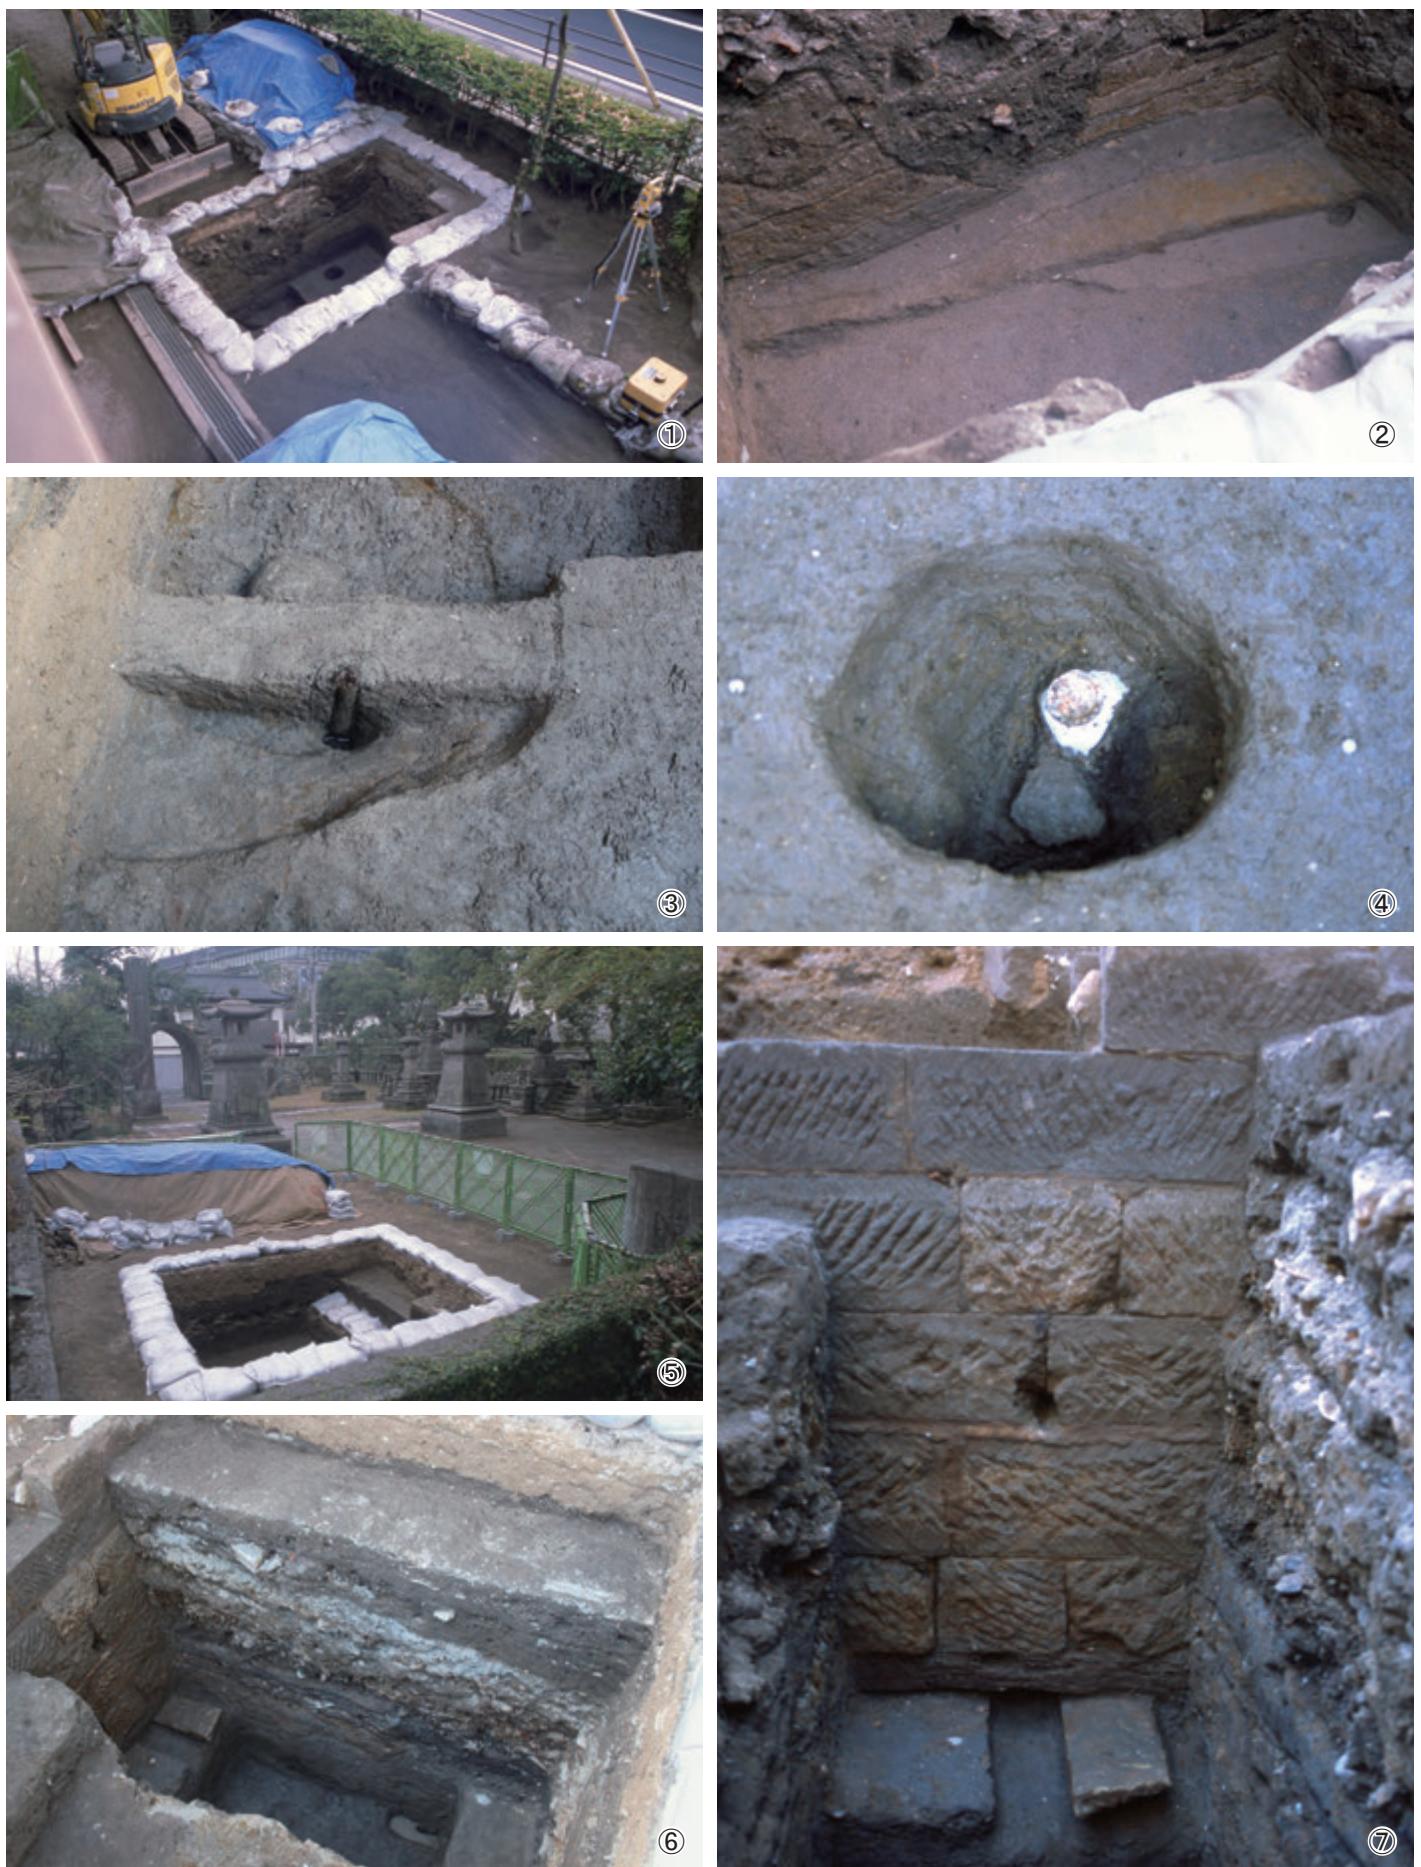
①琉球館跡T完掘状況（北西から） ②琉球館跡T溝状遺構半裁状況（北西から） ③琉球館跡T土坑・杭半裁状況
④琉球館跡T遺物出土状況 ⑤吉野堀跡T調査区全景（北西から） ⑥吉野堀跡T西壁土層断面（東から） ⑦吉野堀跡T石垣検出状況（北から）

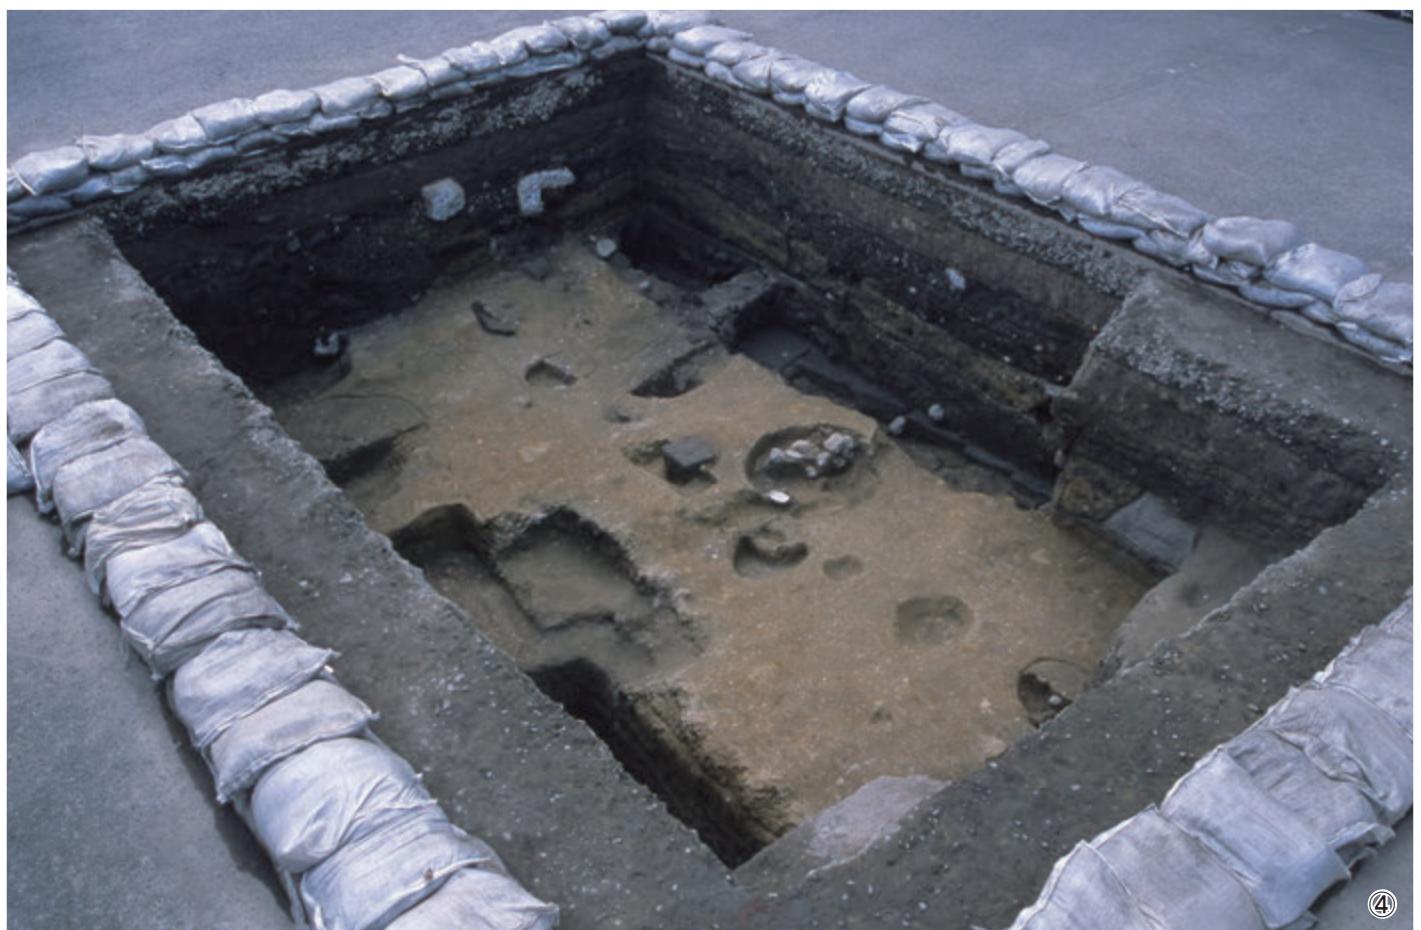
①上から見た本丸大奥跡T（南から） ②本丸大奥跡T土坑2完掘状況（北から） ③本丸大奥跡T排水溝（北から）
④本丸大奥跡T完掘状況（西から）
