# From JOMON NO MORI

About a stone wall Kagoshima castle after Genroku.  
Shiro Abiru

鹿児島城跡元禄以降の石垣について  
阿比留 士朗

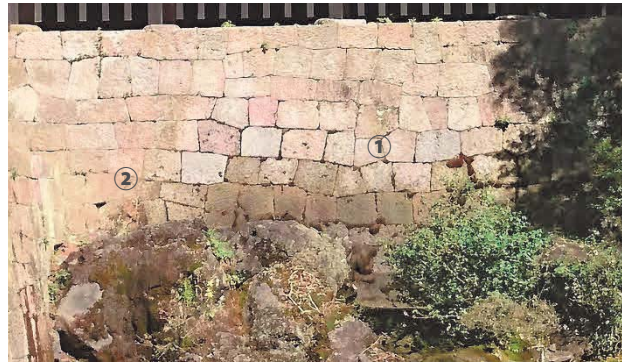
写真9 霧島神宮拝殿

- ① 多角形の石材を基調とする亀甲崩し
- ② 方形基調の切石，布積み

まず，石垣に関しては，元禄の修理時のものと考えられる。亀甲崩し積みについては正徳3（1713）年に修復した飢肥城追手門櫓台石垣や宝永2（1705）年の火災から正徳5（1715）年に島津吉貴によって再興された霧島神宮社殿の基礎石積み<sup>7)</sup>（写真9）で採用されている。ただし，これらでは楔状の詰石は用いられていない。
