About a stone wall Kagoshima castle after Genroku.
Shiro Abiru

鹿児島城跡元禄以降の石垣について
阿比留 士朗

鹿児島県立埋蔵文化財センター
2020. 03

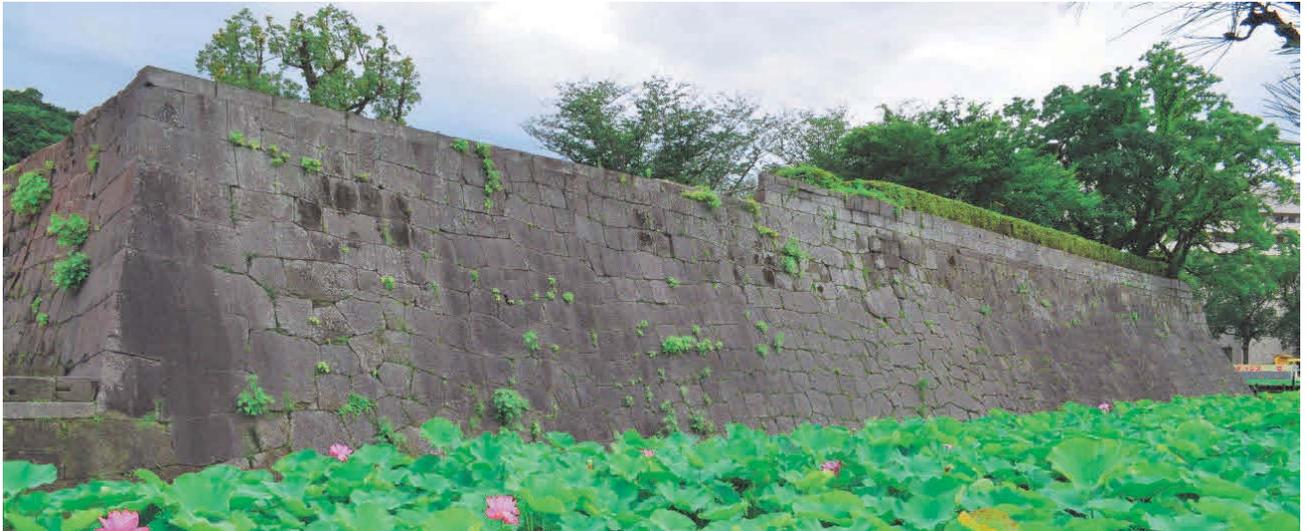
写真1 東面石垣御楼門北側

石垣を観察すると複数回の修復が実施されたことが確認出来る（写真1）。①は東面御楼門南側と同様の粗加工石材の布積みと板状、楔状詰石が残存している。しかし、南側と比較すると石材が長方形を呈している。②は粗加工石材であるが、①の石材を落とし積みで修復している。長方形石材（おおよそ築石2石分）や鏡石（巨石）が含まれる。③は切石積みで石材規格を意識し、布積みを行っているが、築石は角を欠いた多角形石材を含むことから、横目地は凹凸して通る。④は石材に規格性はなく落とし積みである。⑤は切石積みの中に鏡石⁴⁾が点々と配置されている。この状況は北面石垣（C面）の隅欠部から中央部にかけて同様に鏡石を配置する。鬼門方向である隅欠部に鏡石を配したことを意識したのか不明であるが、隅欠部周辺には鏡石が多く配されている。修復の順は、①→④と新しく、⑤は時期不明であるが①と時期は近いと考える。この箇所は石垣上に御兵具所（多間櫓）が建てられていたこともあり、容易に修復できない場所でもある。明治5（1872）年に撮影された本丸の外観写真では②内の特徴的な築石が見て取れる。また、③の布積みもおぼろげであるが確認出来る（写真2）。こ

のことから①～③，⑤は江戸期で，④に関しては近代に修復された可能性もある。①，⑤と②の間が昭和35年の修復箇所である。

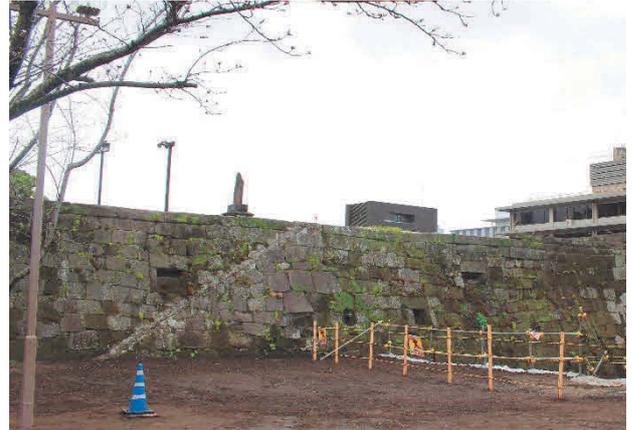
写真5 本丸南面石垣 (B面)

められている。南面の石垣は，方形の石材を基調としつつも，長方形や多角形の石材も使用し，石材の規格も40cm四方から幅が80cm程と規格性がない。また，手のひらサイズの小型方形石材を若干ではあるが詰石として使用している。石垣の積み方は布積みであるが波を打ち，部分的に縦に目地（いわゆる重箱積み）が走る。表面の調整ノミ痕が細い・太い石材とあり，縦に目地が走る箇

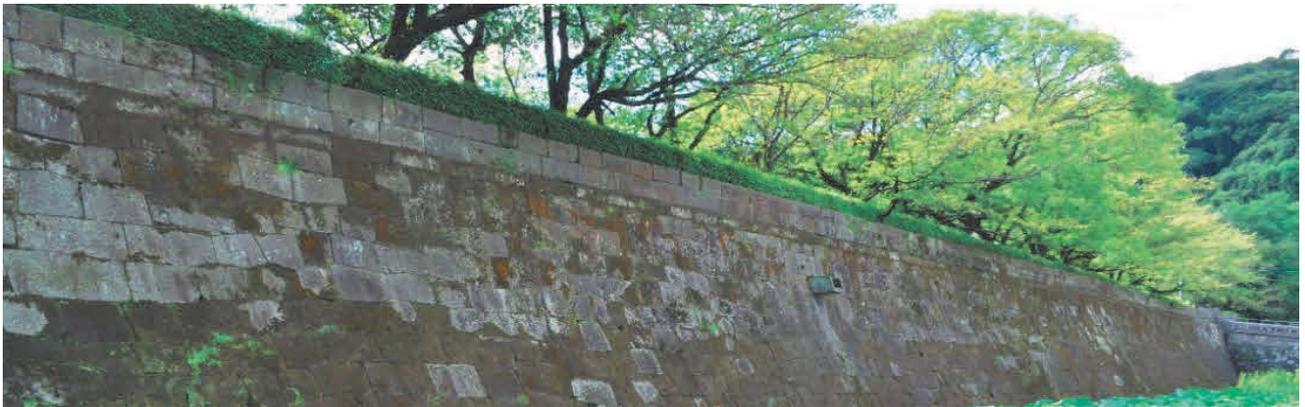
写真6 本丸北面石垣 (C面-1)

C面-1は鹿児島(鶴丸)城跡保存活用計画では布積みに分類されているが、北御門周辺は上部で多角形石材を多用し視覚的には亀甲崩し積み⁶⁾に近い(写真7)。隅欠部から中央部までは鏡石を配した築石、それ以外は精加工間知石積みとなっている。精加工間知石積みは一石が高さ・幅共に45cm~58cm程の正方形を基調とし、合端は隙間がなく非常に整然とした布積みとなっている。横目地に段がついている箇所があるため分割施工または積み直しも想定される。亀甲崩し積みとの境界は丁寧な現地調整を実施している。この間知石積みの積まれた時期について文献等に修理記録としての記載は見つからない。この石垣上に建てられていた御兵具所(多間櫓)についても不明な点が多く、文政の絵図では長屋のような建物が描かれているが、より詳細な天保の絵図には描かれていない。天保の御楼門建替えの後に、御兵具所の

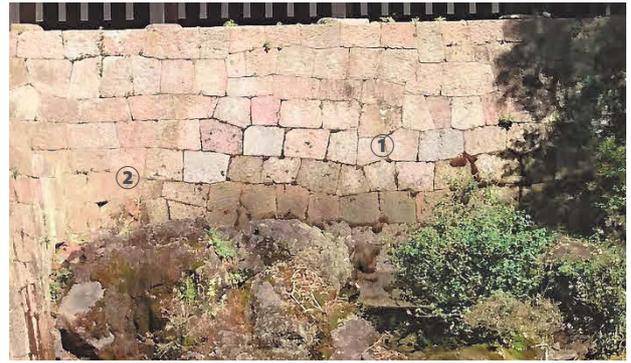
写真9 霧島神宮拝殿

- ① 多角形の石材を基調とする亀甲崩し
- ② 方形基調の切石，布積み

まず，石垣に関しては，元禄の修理時のものと考えられる。亀甲崩し積みについては正徳3（1713）年に修復した飢肥城追手門櫓台石垣や宝永2（1705）年の火災から正徳5（1715）年に島津吉貴によって再興された霧島神宮社殿の基礎石積み⁷⁾（写真9）で採用されている。ただし，これらでは楔状の詰石は用いられていない。
