## 鹿児島（鶴丸）城跡について

## 鹿児島（鶴丸）城跡における鹿児島県取組について

## 鹿児島（鶴丸）城跡遺構配置図及び見学コース

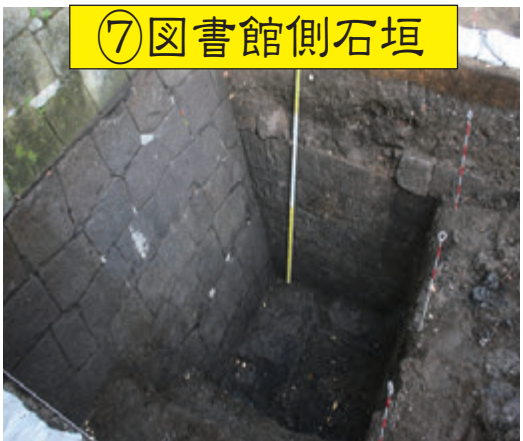
⑦図書館側石垣

- ① 御楼門跡： 暗渠排水溝や門番が待機していた番所跡が確認され、御楼門の基礎部分がどのような構造になっていたかがわかりました。また、石垣には、西南戦争の時のものと考えられる銃弾・砲弾の痕跡が確認されました。中には、砲弾の破片が石垣にそのままめり込んでいるものまでありました。
- ④ 横矢掛け跡： 武器類の保管や戦時の際に城壁の役割も果たす「兵具所(ひょうぐしょ)」跡を確認しました。兵具所跡の周りには、雨落ちと考えられる石畳と排水溝が巡っていました。また、1927(昭和2)年に建てられた第七高等学校造士館時代の天文観測室跡も確認しました。
- ⑤ 排水溝跡： 石垣の前面と背面には、石垣に沿って排水溝が巡っていました。城の中にたまった水をいかに堀に流すか、ということにとっても気を使っていたようです。
- ⑥ 能舞台跡： 能舞台の「橋掛け」跡を確認しました。「橋掛け」とは、舞台と鏡の間(楽屋)を結ぶ廊下で、今回はその床面が確認されました。音響効果を高めるために、床面は溝状で、硬い土の面の上に漆喰を敷き固めていました。
- ⑦ 図書館側石垣： 地面より下まで石垣が続いていることがわかりました。また、県立図書館建設に伴う発掘調査で確認されていた内堀と、内堀から外堀へ流れる水の量を調節するための井堰も確認しました。
