## 鹿児島（鶴丸）城の歴史

# 鹿児島(鶴丸)城跡

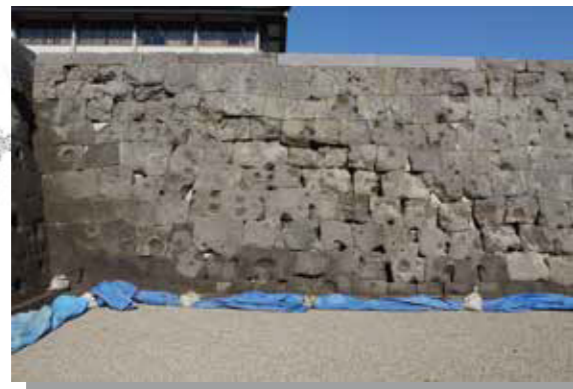
### ① ごろうもん だんこん 御楼門と弾痕

発掘調査により土を除去した箇所は、御楼門再建に向けて、現代工法を用いずに古来からの工法で土を締め、より強い地盤になるように施工しました。確認された石垣の銃弾・砲弾痕は西南戦争の激戦を物語る重要な遺構です。石垣の破損箇所については銃弾・砲弾痕を後世へ残すために最低限の整備を行いました。

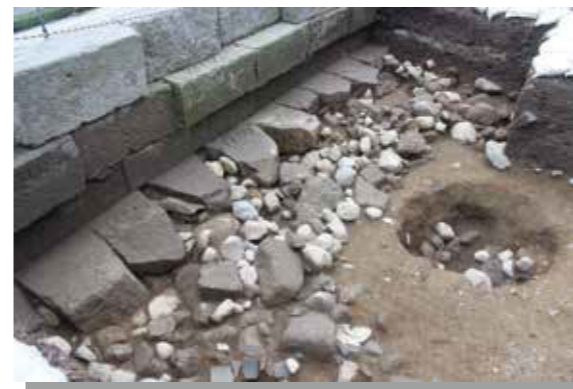
### ② はいすいこう いしがきうらご 排水溝と石垣裏込め

発掘調査で確認された排水溝と石垣は、埋め戻した後に新しい石材で復元整備を実施しました。また、江戸時代の排水溝の付け替えや近代以降に土管を排水溝に据え付けた痕跡などが確認され、長い間排水施設として利用された事がわかりました。石垣の背面には拳大の礫が充填された裏込め石が確認されました。

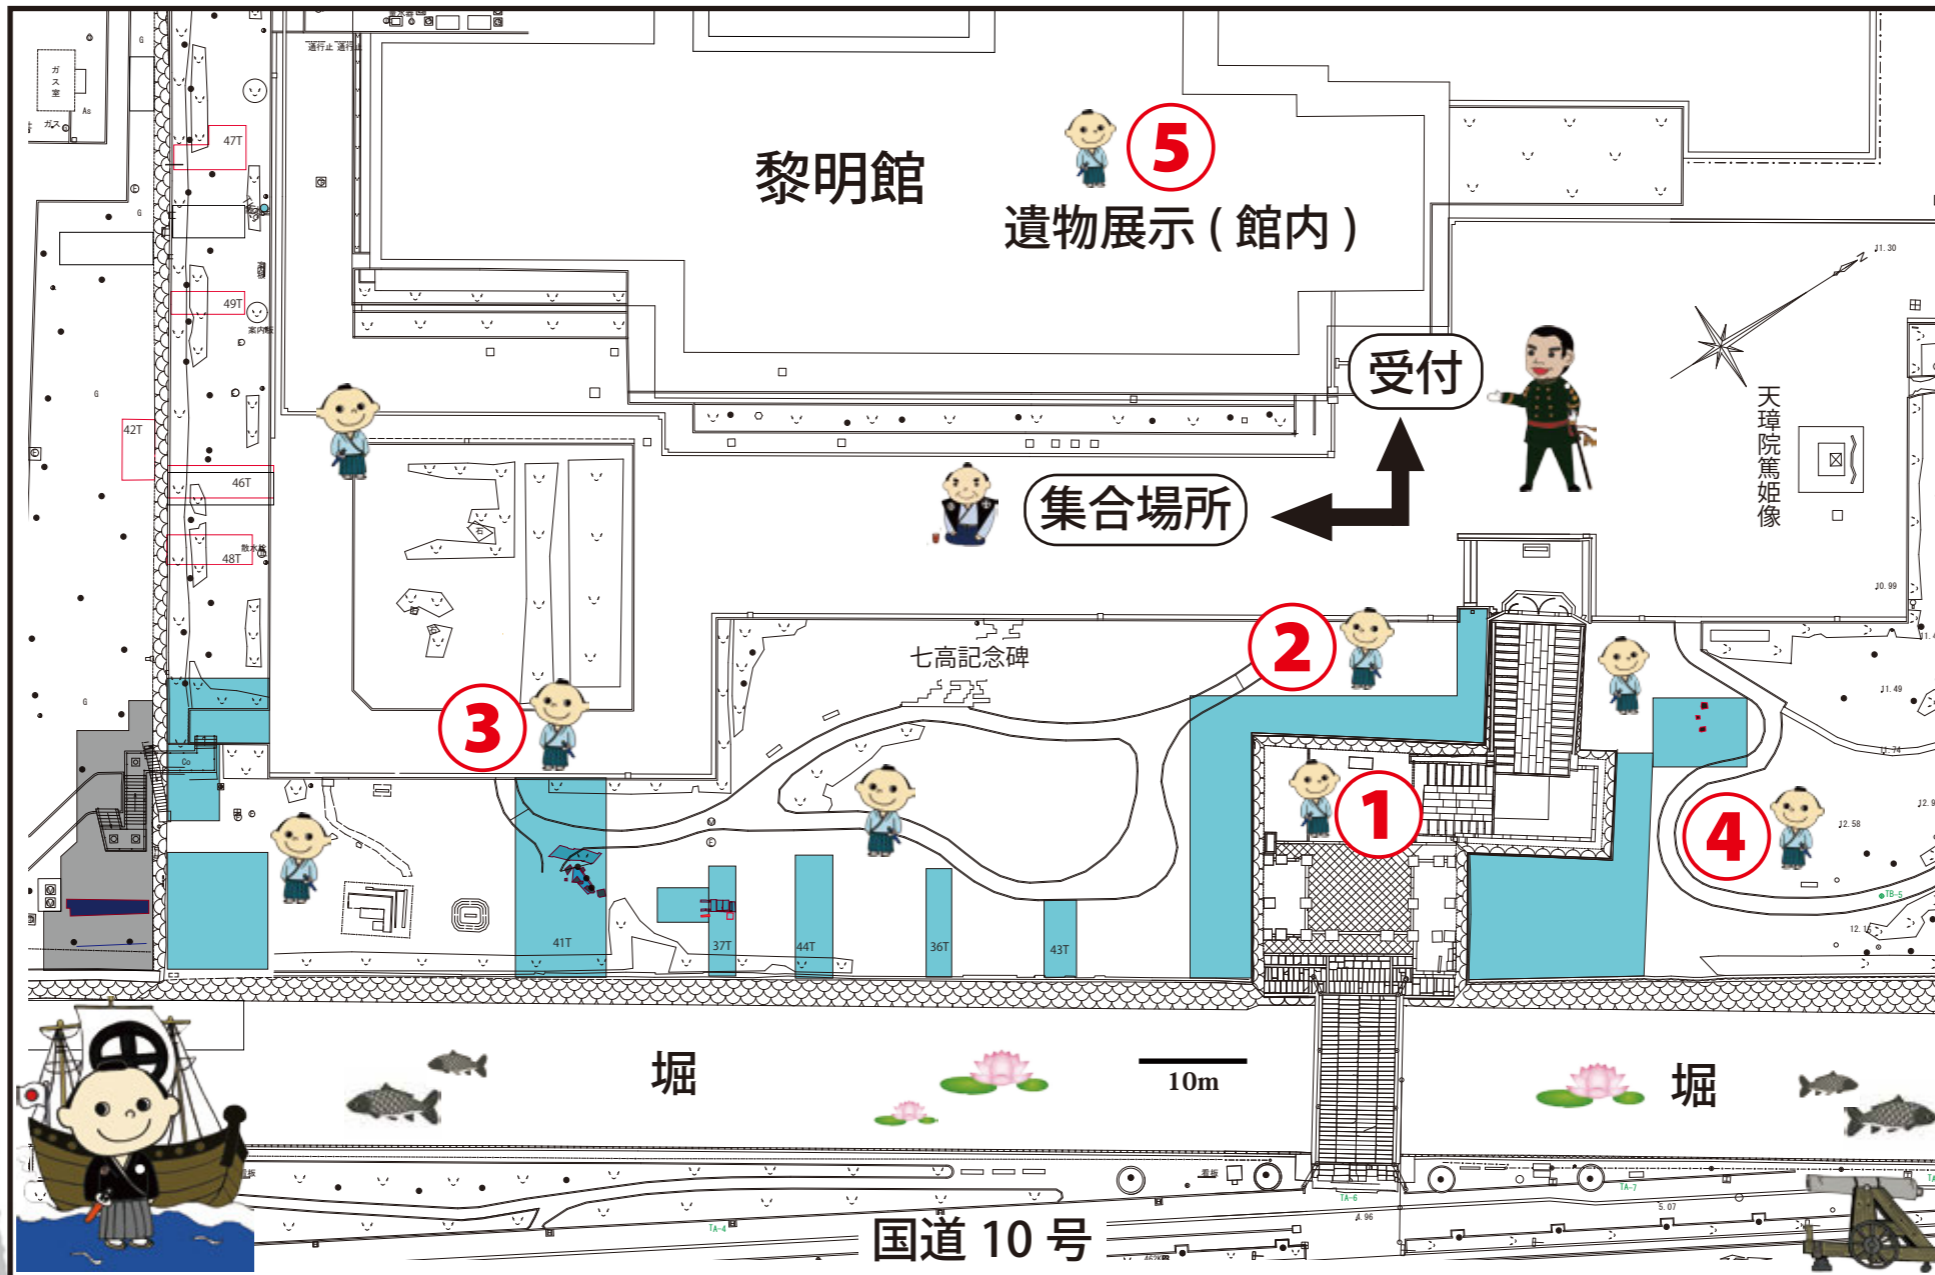
### ③ ていえんじょういこう おすみやぐら 庭園状遺構と御角櫓

明治5年に明治天皇が鹿児島を訪れた際に、城の内外で写真が撮影されました。城内の写真には池や滝、立石など配置された庭園が写されています。発掘調査の結果、立石がそのまま埋没した事や、玉石などが確認され、庭園の一部が残存している可能性が高いことがわかりました。御角櫓は建物外壁の2辺は石垣上に、残り2辺は直方体の切石を並べた礎石の上に建っていました。礎石の一部が残存している事などが確認されました。

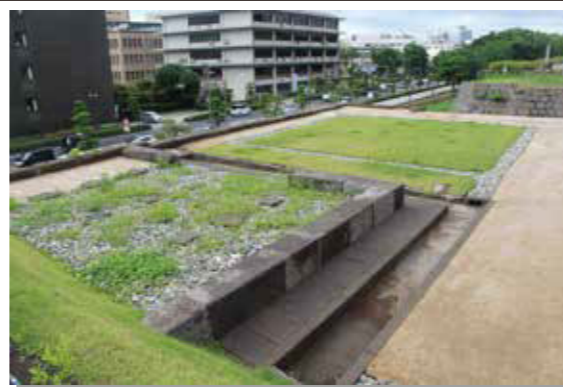
### ④ おひょうぐしょ はりばんしょ 御兵具所と張番所

御兵具所とは武具類を保管していたと考えられる多間櫓です。昨年度に発掘調査と復元整備を実施し、御兵具所の礎石や周囲を巡る排水溝が復元されました。絵図には御兵具所の西側に御兵具奉行張番所が描かれています。昭和53・54年に発掘調査を実施し、礎石の根石が確認されています。今年度の調査でも根石が東側へ続いている事が確認されました。
